# 【伊東市】 大池小学校区 (R5要対策箇所)

【対策検討メンバー】 熱海土木事務所、伊東警察署、交通安全協会、伊東市建設課、伊東市危機対策課、伊東市教育委員会

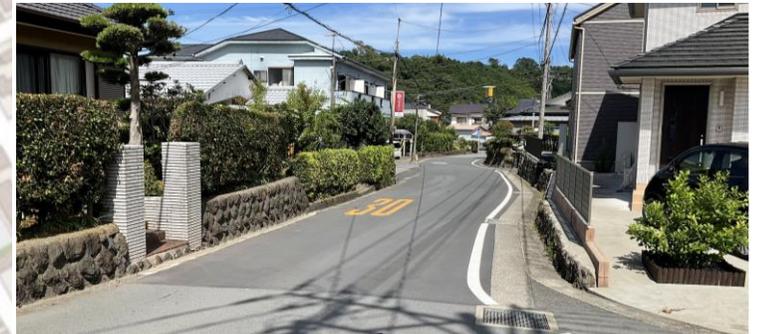
①路線名：吉田・一碧湖線

- ・幅の狭い歩道が続いており、車両が通ると危険。

- ・【市道路管理者】  
路側帯のカラー舗装化

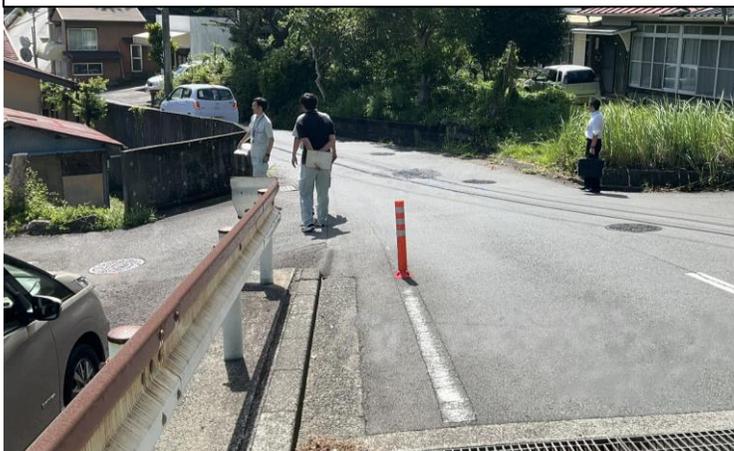
①路線名：荻・伊東道線

- ・歩道幅が狭く、横断時も交通量が多いので危険。

- ・【市道路管理者】  
路側帯のカラー舗装化
- ・【学校】  
歩行に関する指導

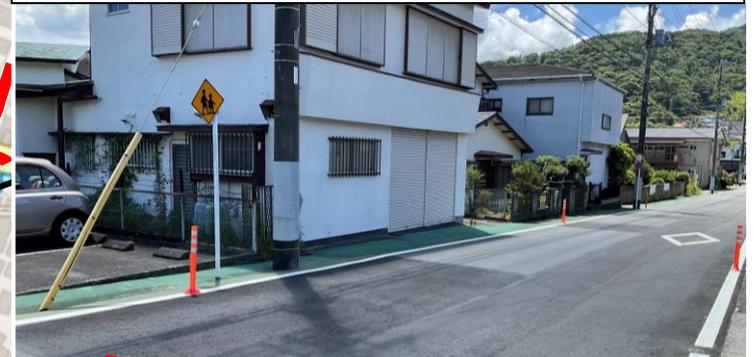
①路線名：郷戸・芝原線  
<危険の状況>  
・ 歩道部分が狭く、電柱が多数あり危険。  
<対策内容>  
・ 【学校】  
 歩行に関する指導

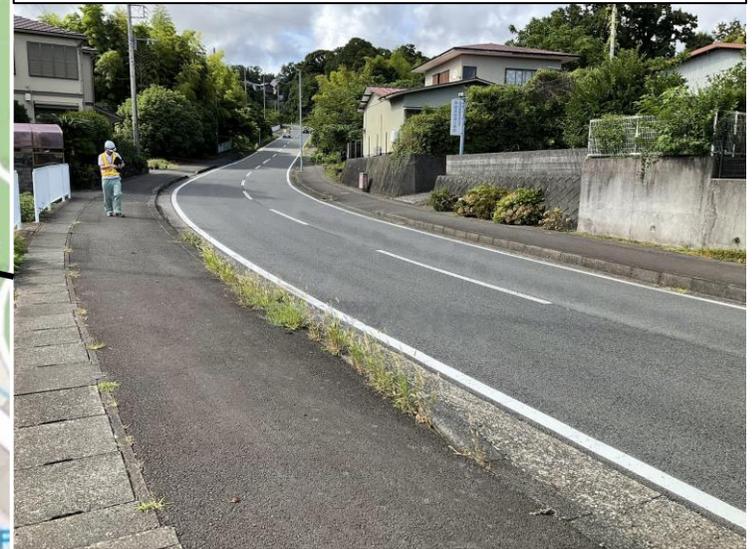
①路線名：県道中大見・八幡野線

- ・横断歩道がカーブの先があり、下り車両が速度を出してくるので危険。

- ・【熱海土木事務所】  
滑り止め舗装設置

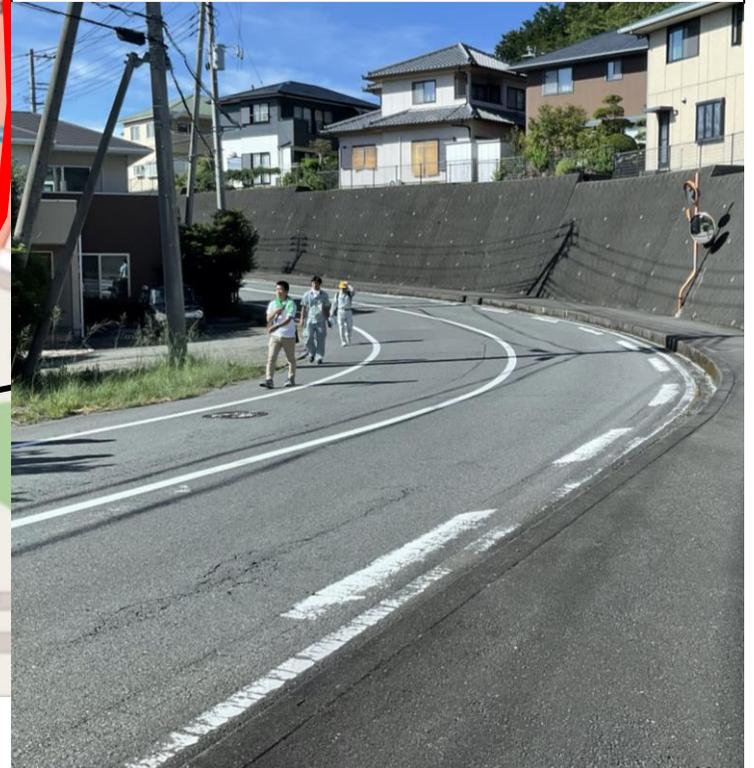
①路線名：保代口1号線

- ・カーブが続いており、車両が走行時、路側帯にはみ出すことがあり危険。

- ・【市道路管理者】  
区画線（ドットライン）設置

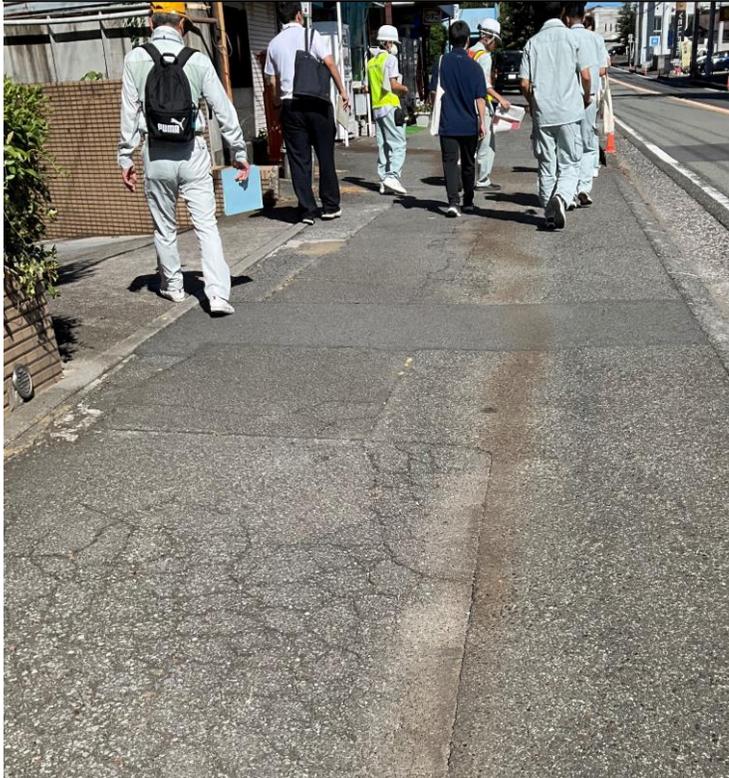
①路線名：国道135号線

- ・歩道に凹凸があり、水がたまると歩行者が縁石上を歩行するので危険。

- ・【熱海土木事務所】  
歩道の舗装修繕

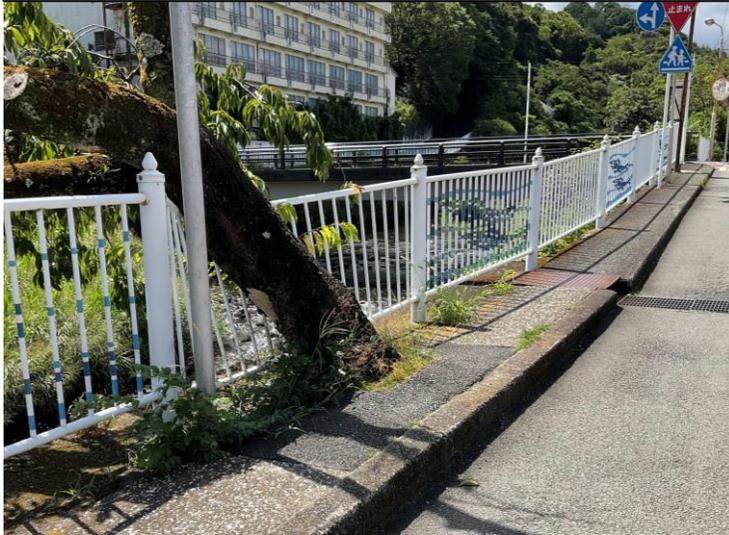
①路線名：銀座元町・湯田町線

- ・歩道幅が狭く、暗いと樹木に気付きにくく危険。

- ・【市道路管理者】  
樹木の伐採

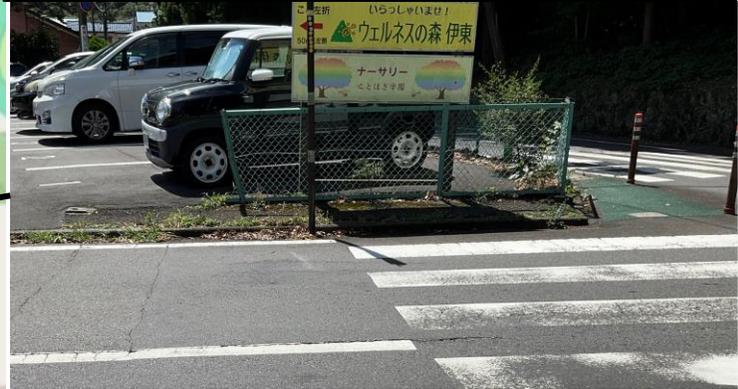
①路線名：泉・城星線  
<危険の状況>  
・水たまりが歩道にできると歩行者がそれを避けるために車道に出て危険。  
<対策内容>  
・【市道路管理者】  
落葉等清掃

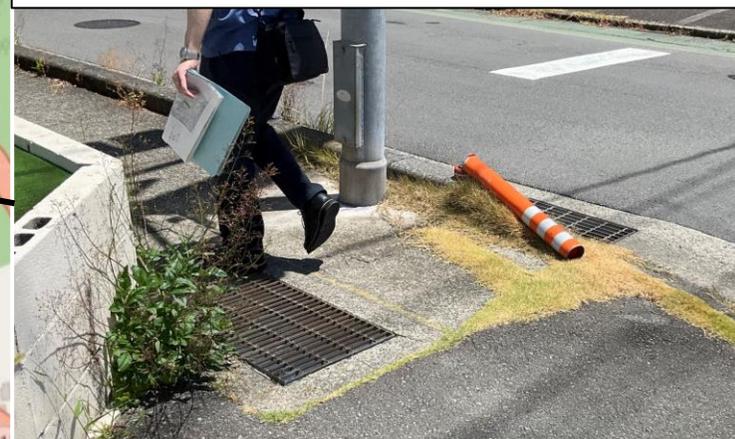
①路線名：郷戸1号線  
北田・豊田線  
北田・郷戸線

- ・ ラバーポールが折れている。

- ・ **【市道路管理者】**  
ラバーポール修繕

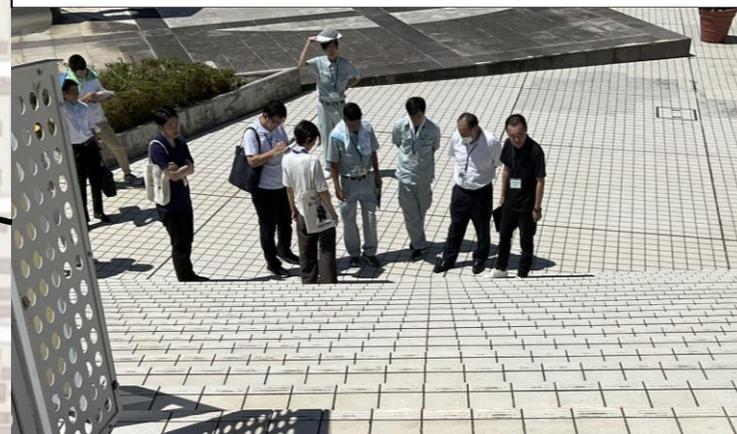
- ・ 伊東小と市役所をつなぐ歩道橋の段差と地面が同じ色であり踏み外すことがるため危険。

- ・ 【伊東市資産経営課】  
会談の塗装

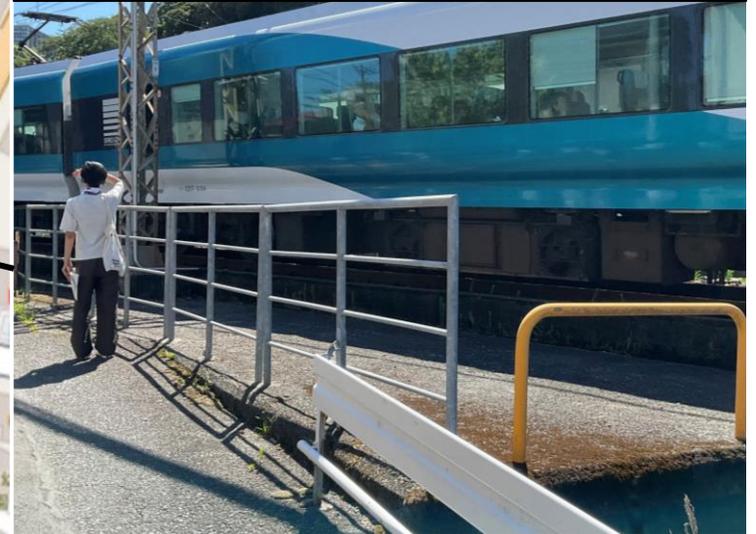
①路線名：岡広町・水落線  
<危険の状況>  
・伊豆急線路と道路との境の柵の幅が広く、子どもがぐぐれてしまい危険。  
<対策内容>  
・【伊豆急行】  
柵の間にワイヤー設置

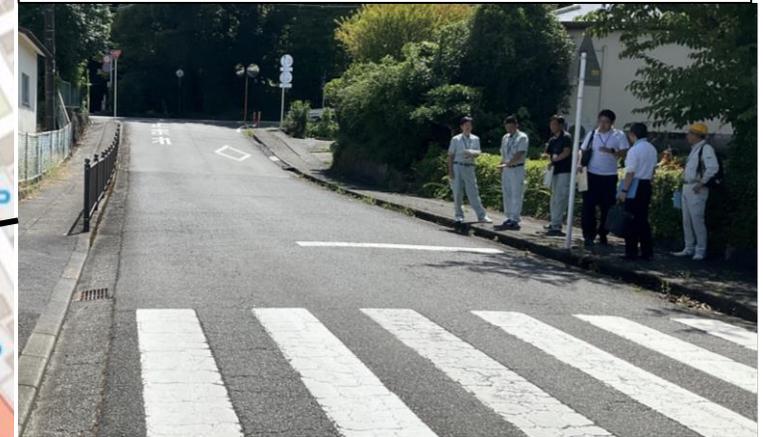
①路線名：阿原・西川線

- ・坂を下ってくる車両の速度が出ており、横断歩道を横断時危険。

- ・【市道路管理者】  
区画線（ゼブラ）設置
