【伊東市】 八幡野小学校区（R 6 要対策箇所）

【対策検討メンバー】 熱海土木事務所、伊東警察署、交通安全協会、伊東市建設課、伊東市危機対策課、伊東市教育委員会

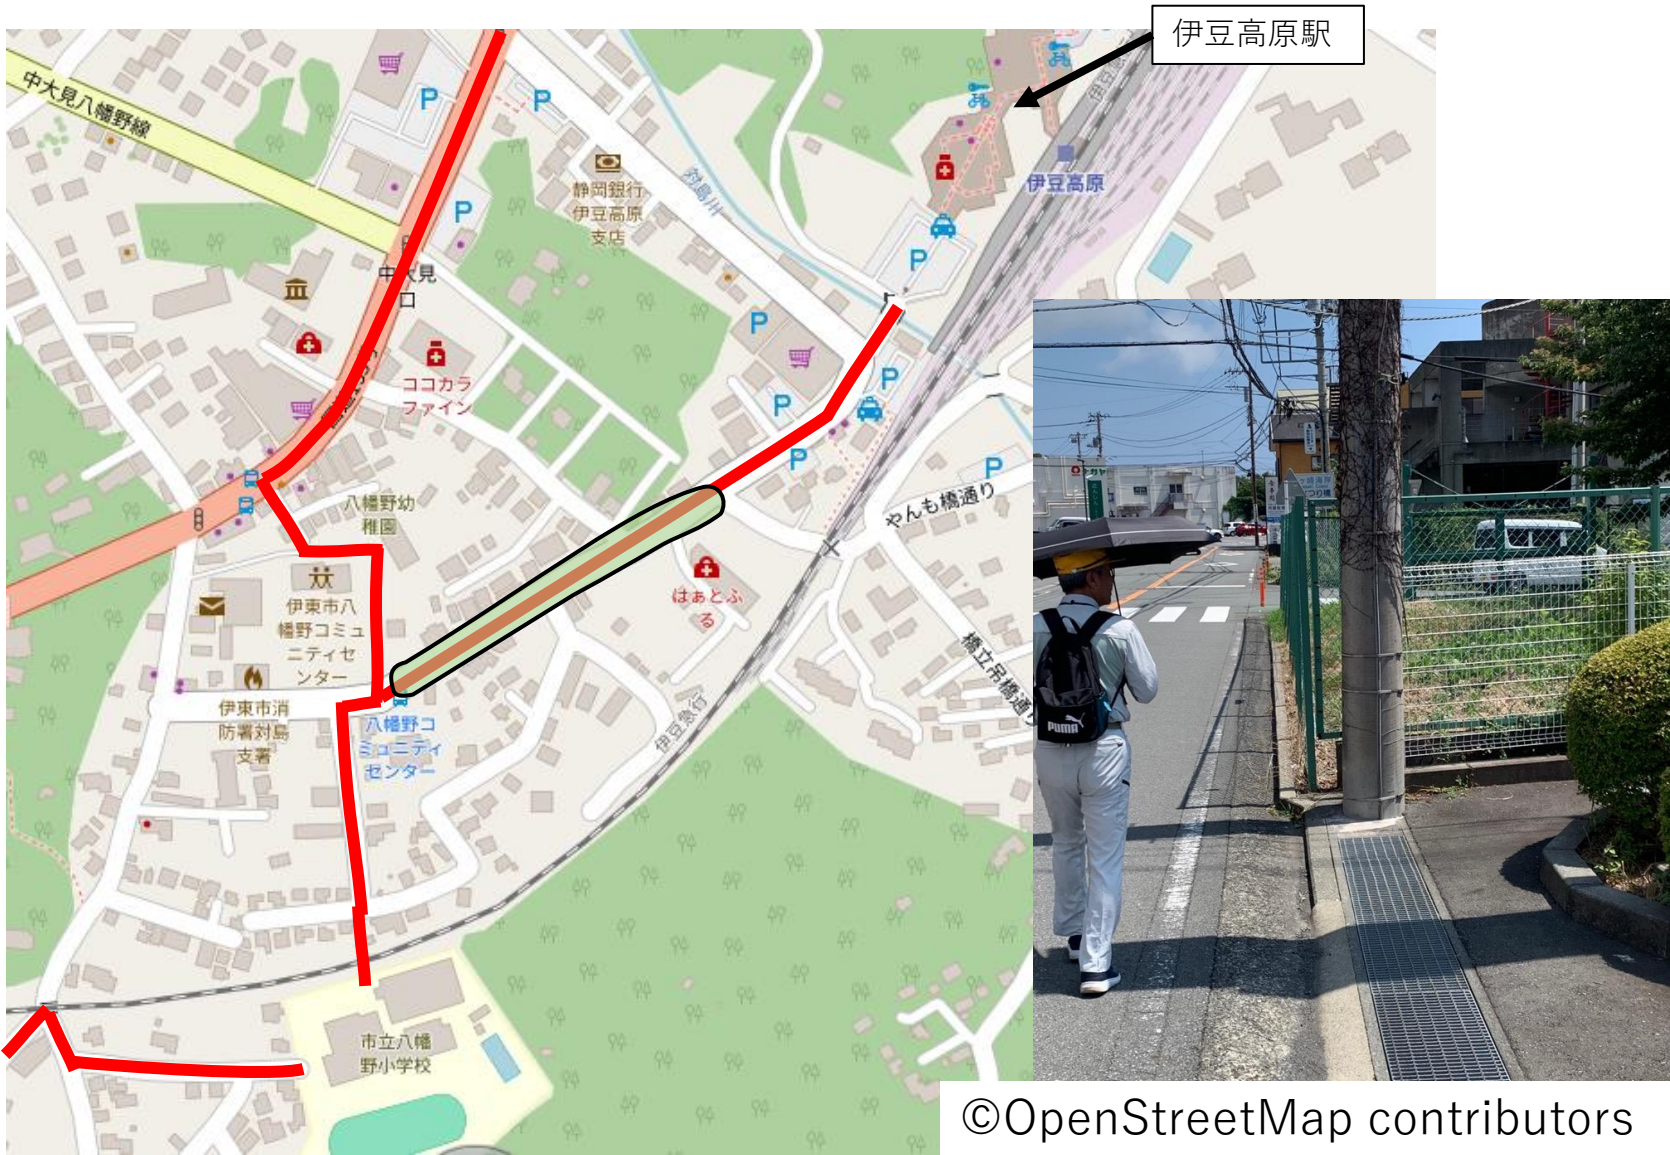
| No | 路線名・住所 |
|---|---|
| | 八幡野947-651付近<br>～コミセン前横断歩道 |

歩道と反対側を歩かなくてはならない場合、路肩が狭く交通量が多いので危険。

【小学校】  
安全指導

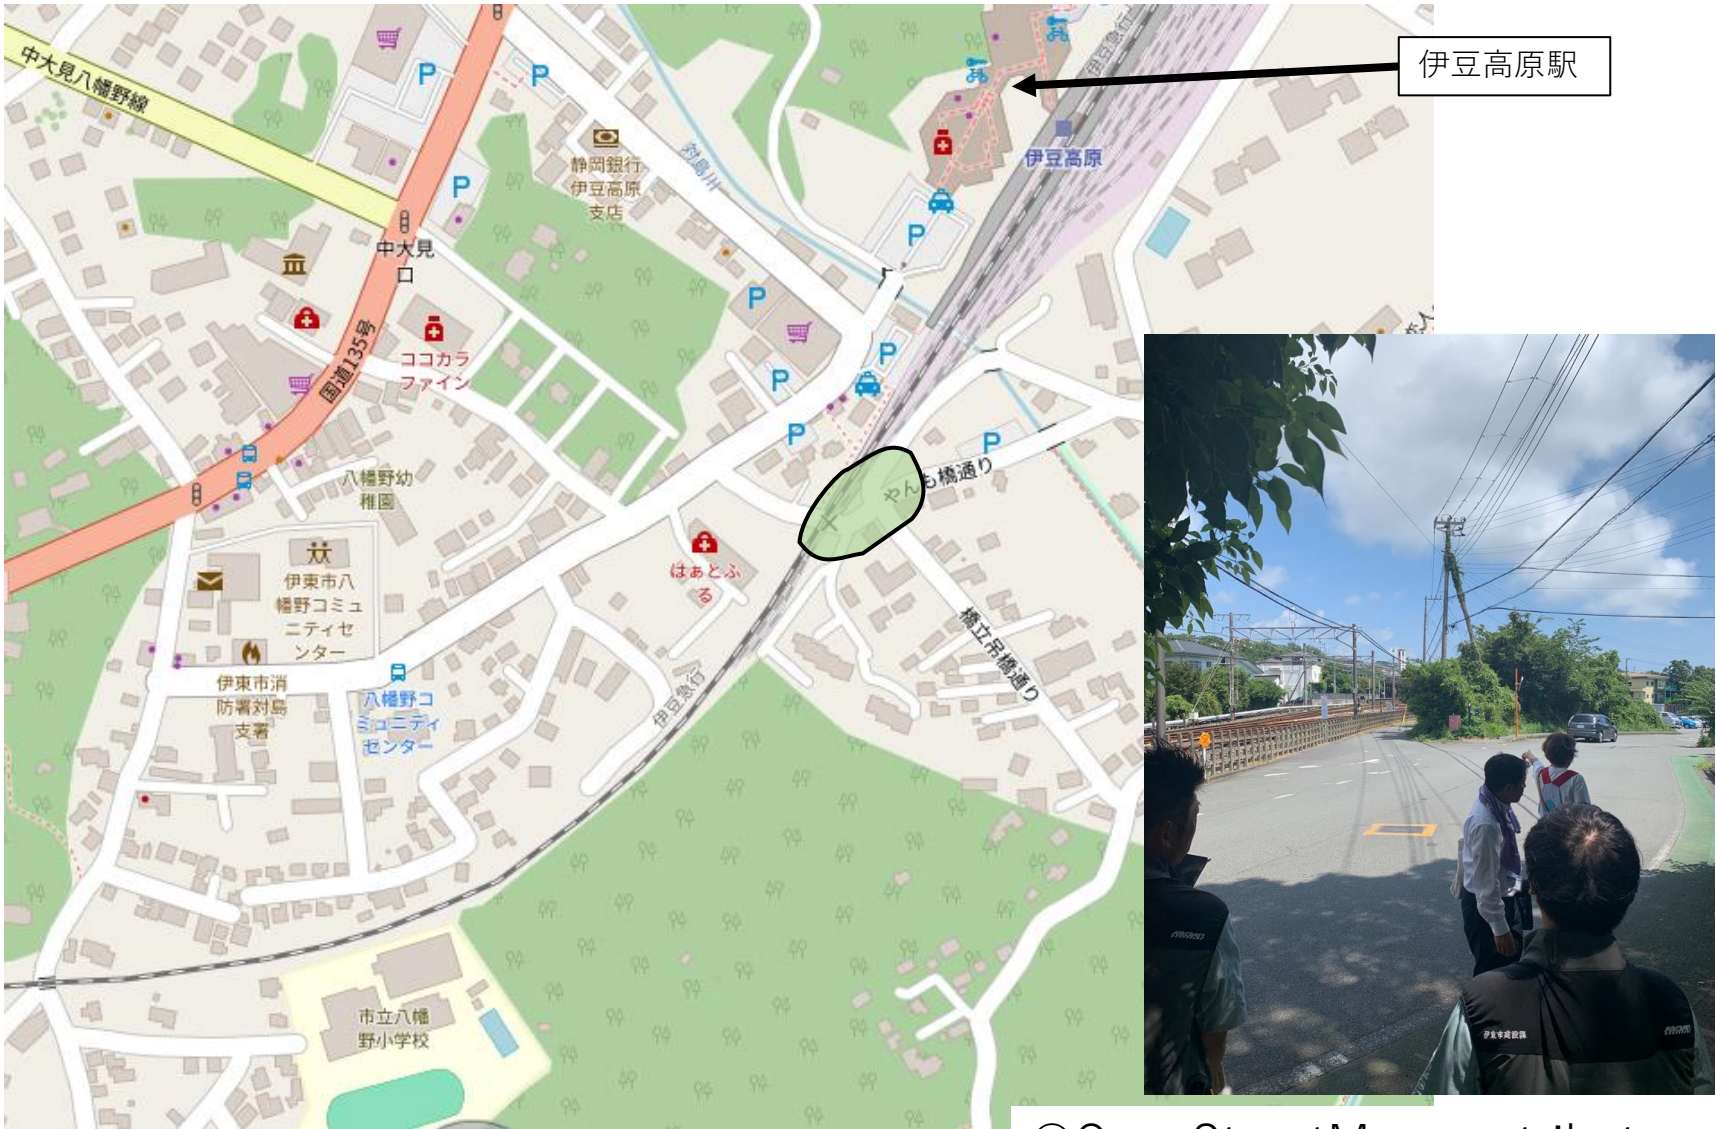
| No | 路線名・住所 |
|---|---|
| | 八幡野947-298付近 |

< 道路の状況 >  
踏切を渡った所で、歩道が線路側にあるため、歩行する際に危険。

< 対策内容 >  
【建設課】 R7年度（予定）  
横断指導線  
外側線  
ラバーポール

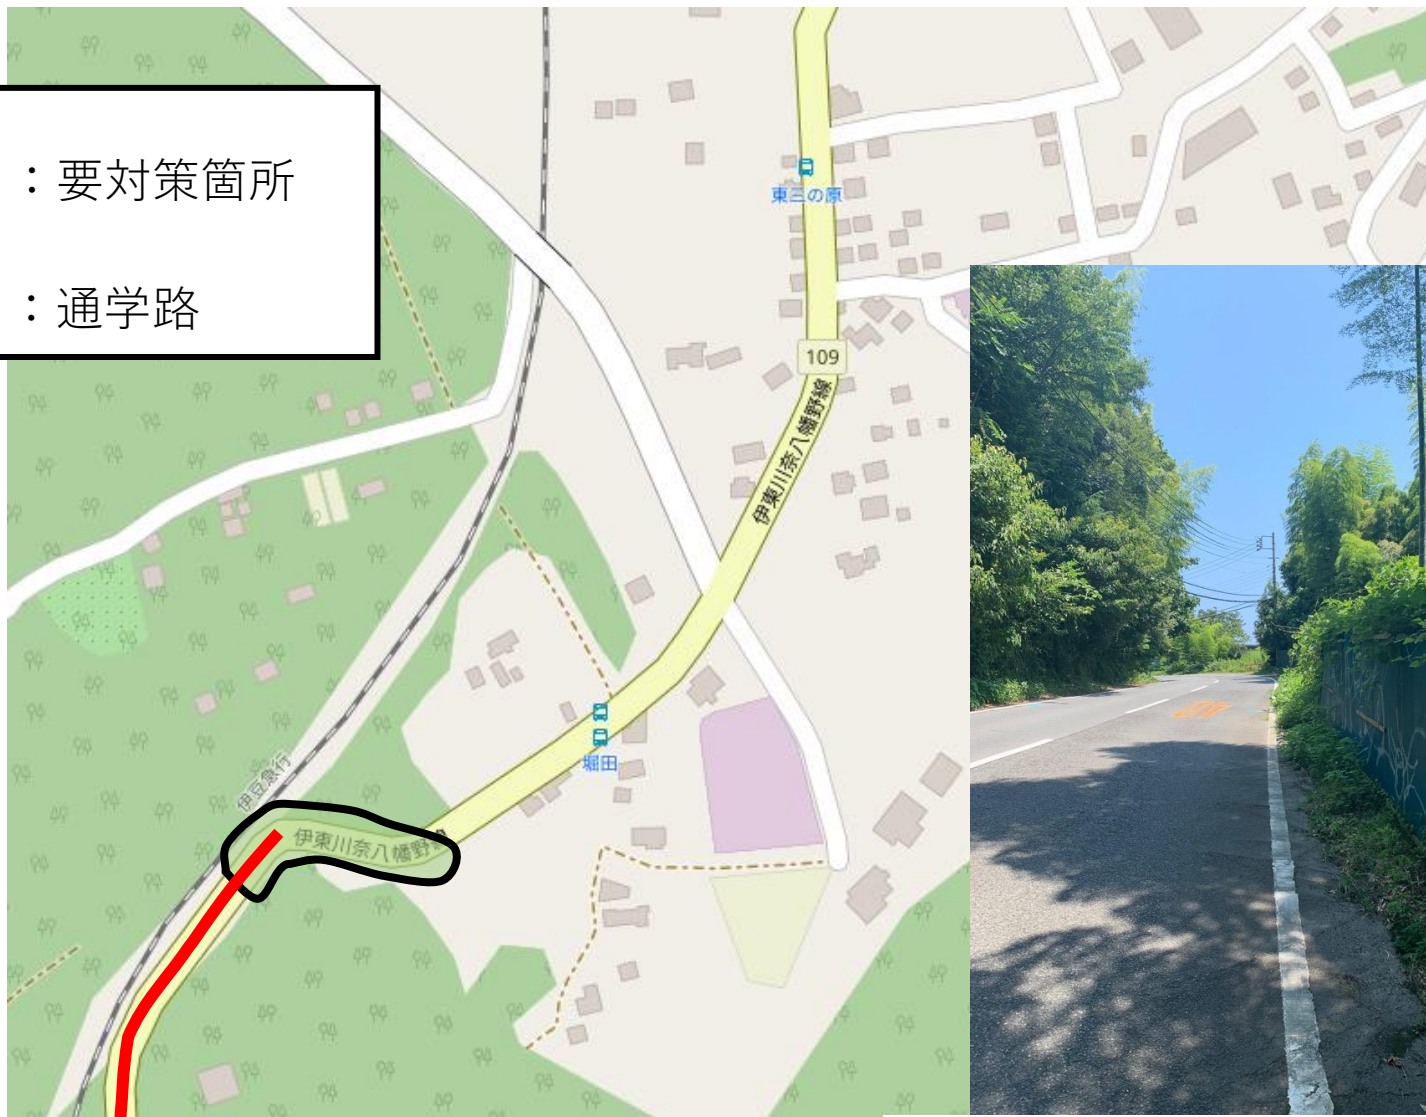
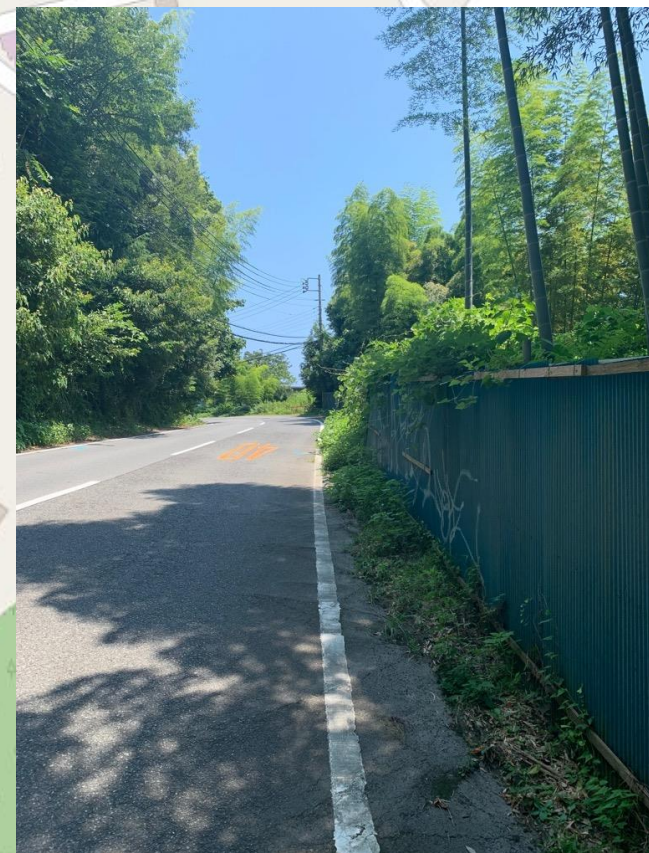
| No | 路線名・住所 |
|---|---|
| | 富戸1273-21番地先 |

該当箇所がカーブ部分であり、通行車両から歩行者が見にくいいうえに、グリーンベルト部分に雑草が生い茂っているため、歩行時に危険。

除草

土砂除去

グリーンベルト修繕

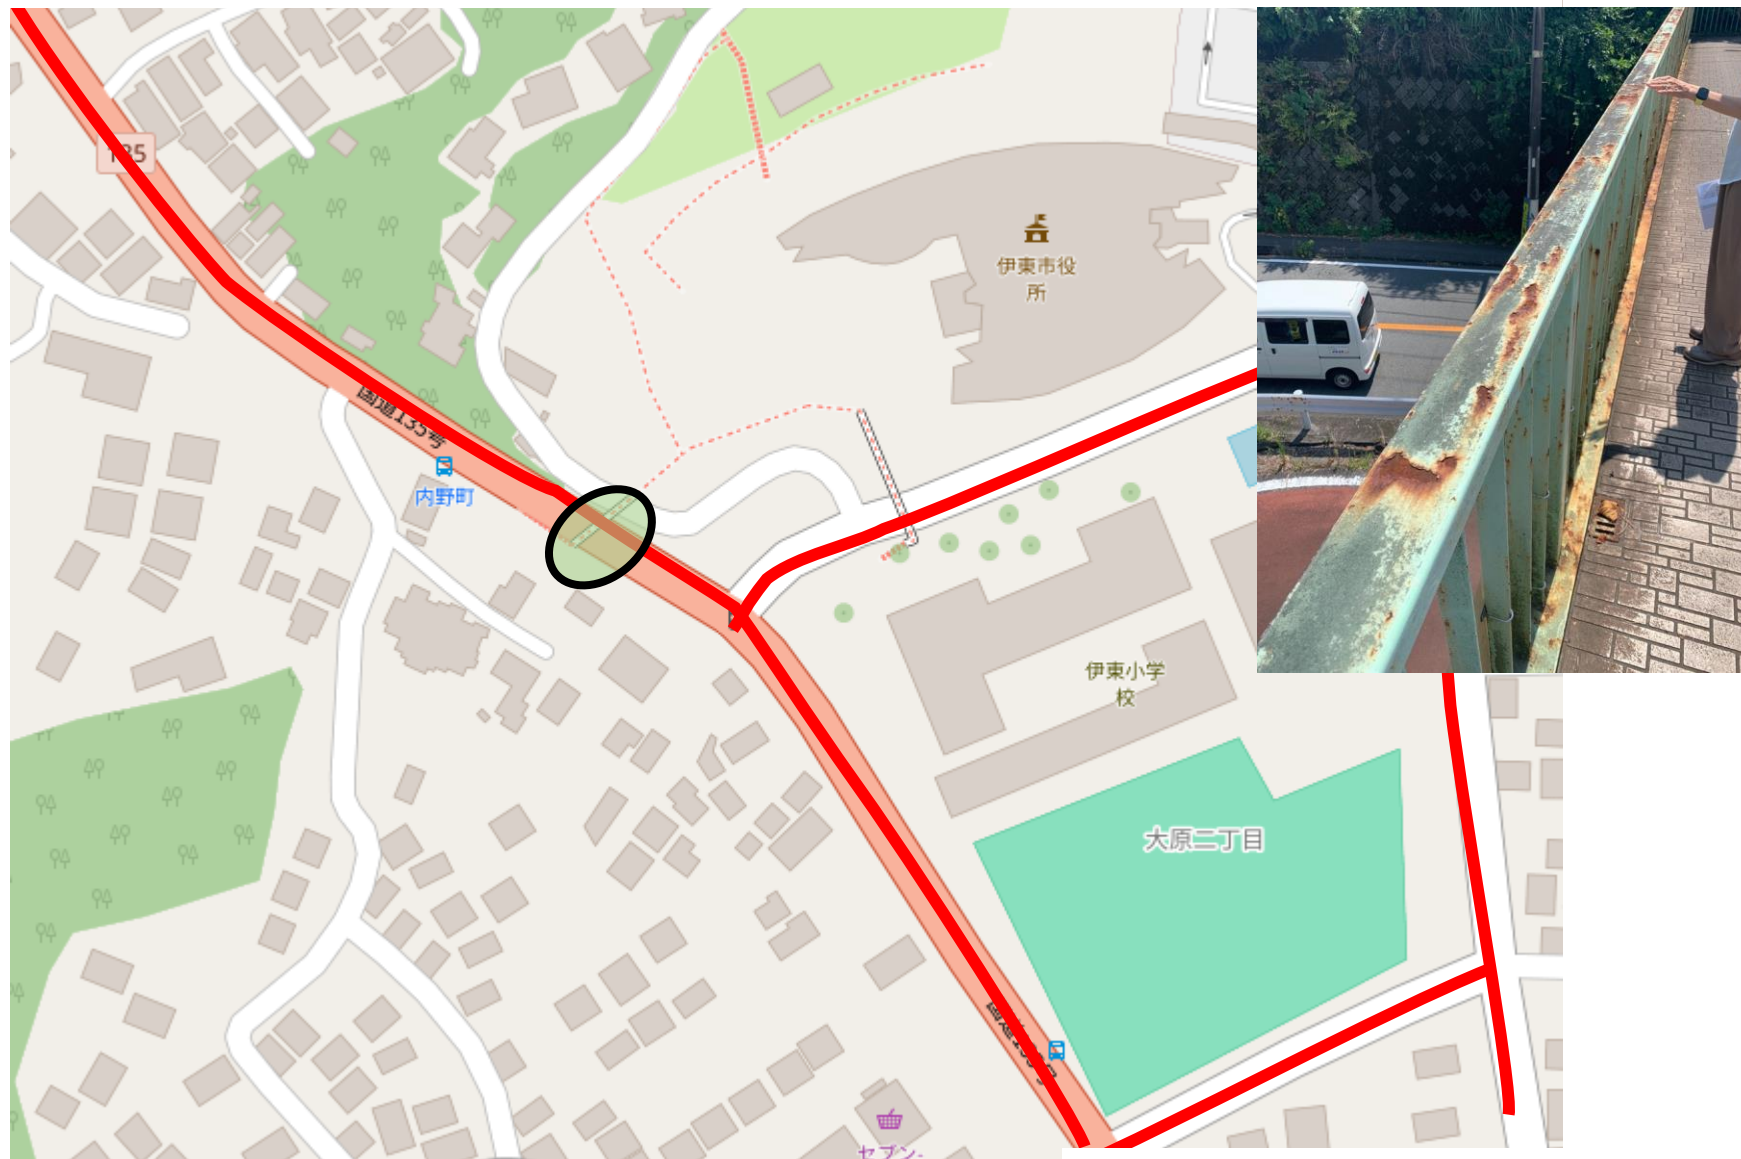
| No | 路線名・住所 |
|---|---|
| | 大原1丁目 1 付近 |

歩道橋の塗装がはがれ、錆びているため触れると怪我の危険性がある。

【熱海土木事務所】 R7年度  
手摺塗装

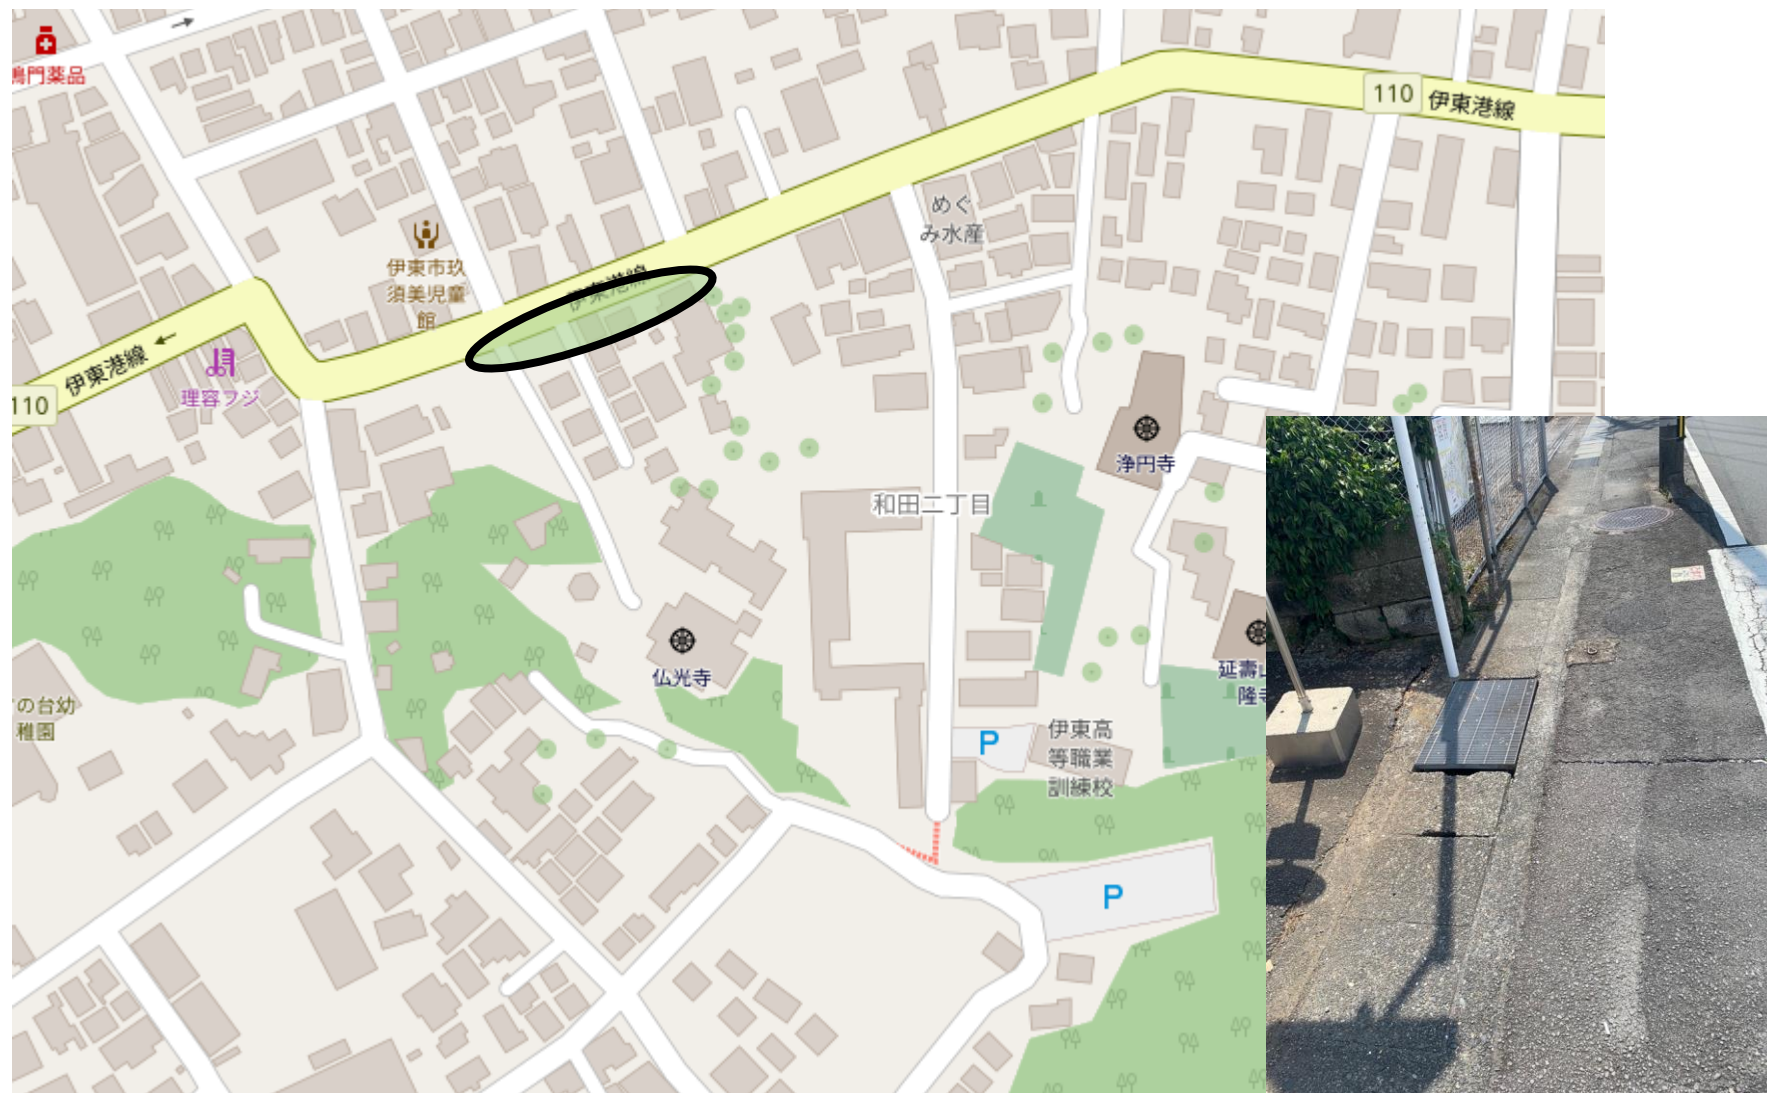
| No | 路線名・住所 |
|---|---|
| | 和田2丁目 1 - 2 |

歩道の側溝蓋がずれており、子どもが歩行するときに転びやすく危険。

【熱海土木事務所】  
検討中

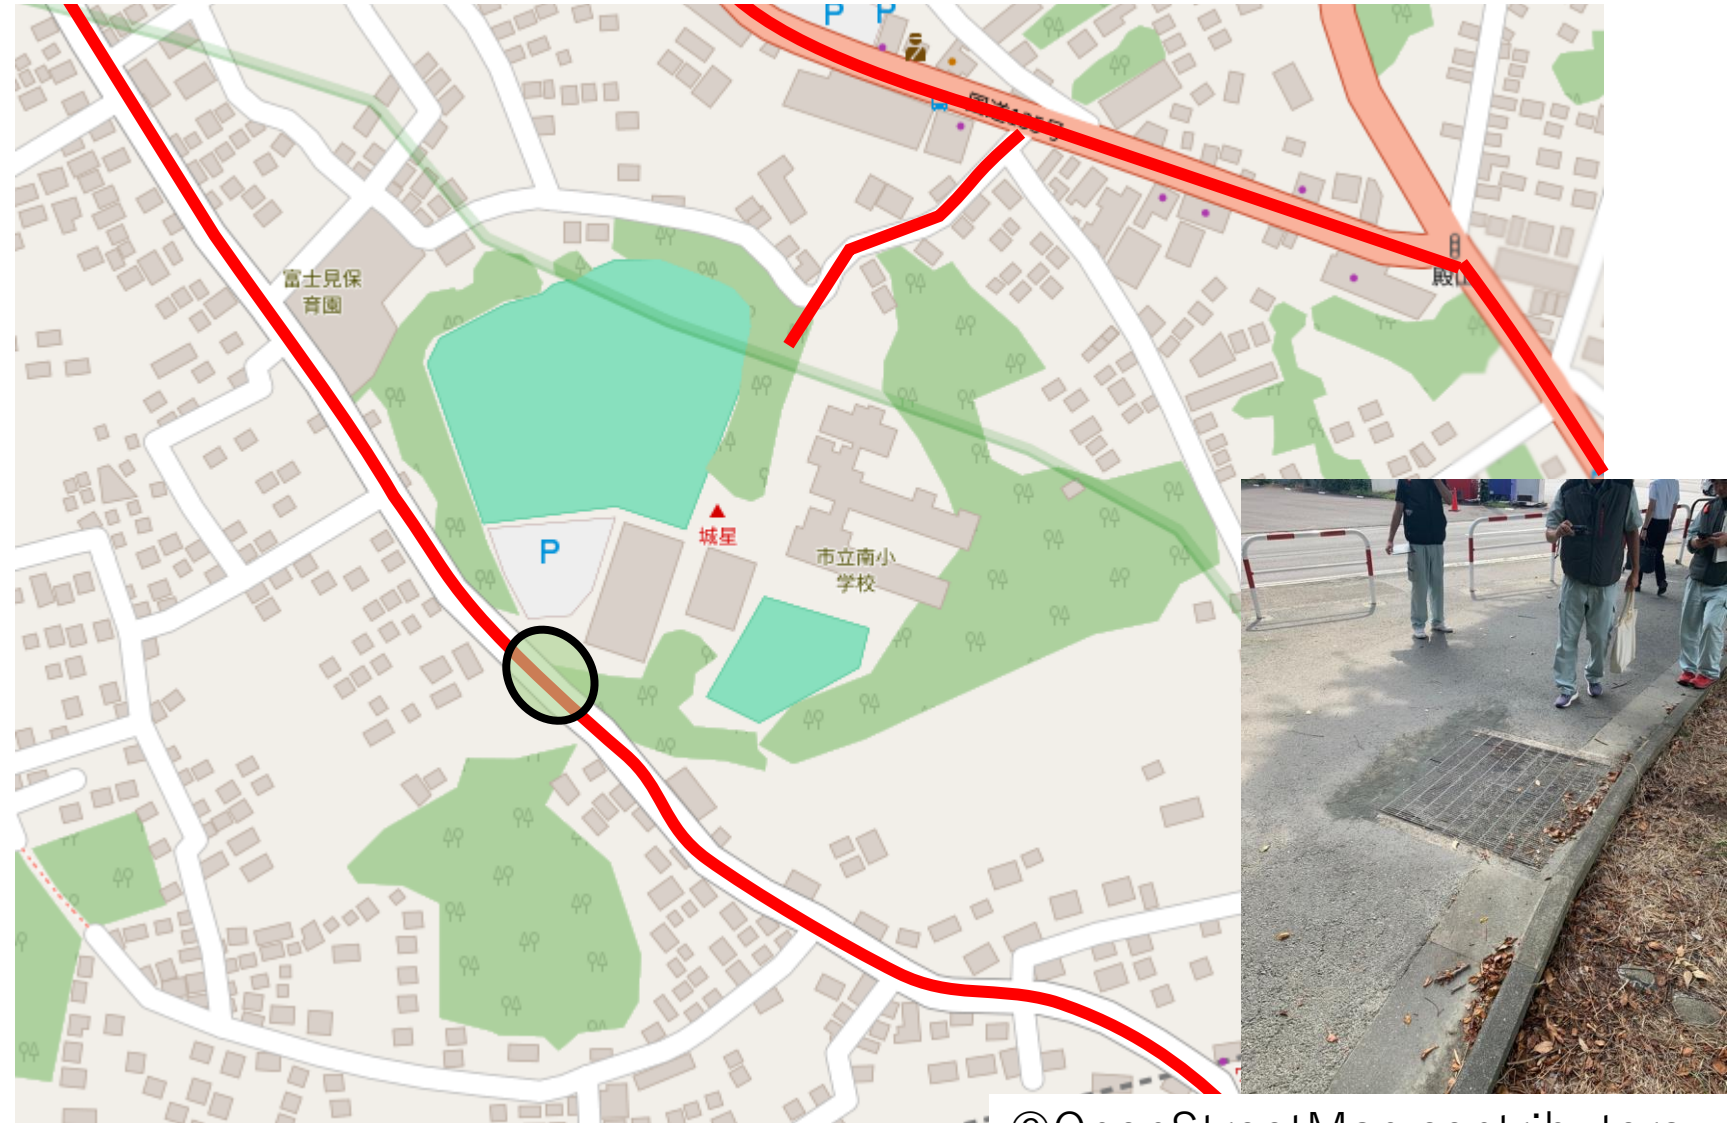
| No | 路線名・住所 |
|---|---|
| ① | 下田旧道線<br>玖須美元和田716-87付近 |

雨天時、歩道に水があふれ、歩行するときに車道側にはみ出し危険。

土砂除去

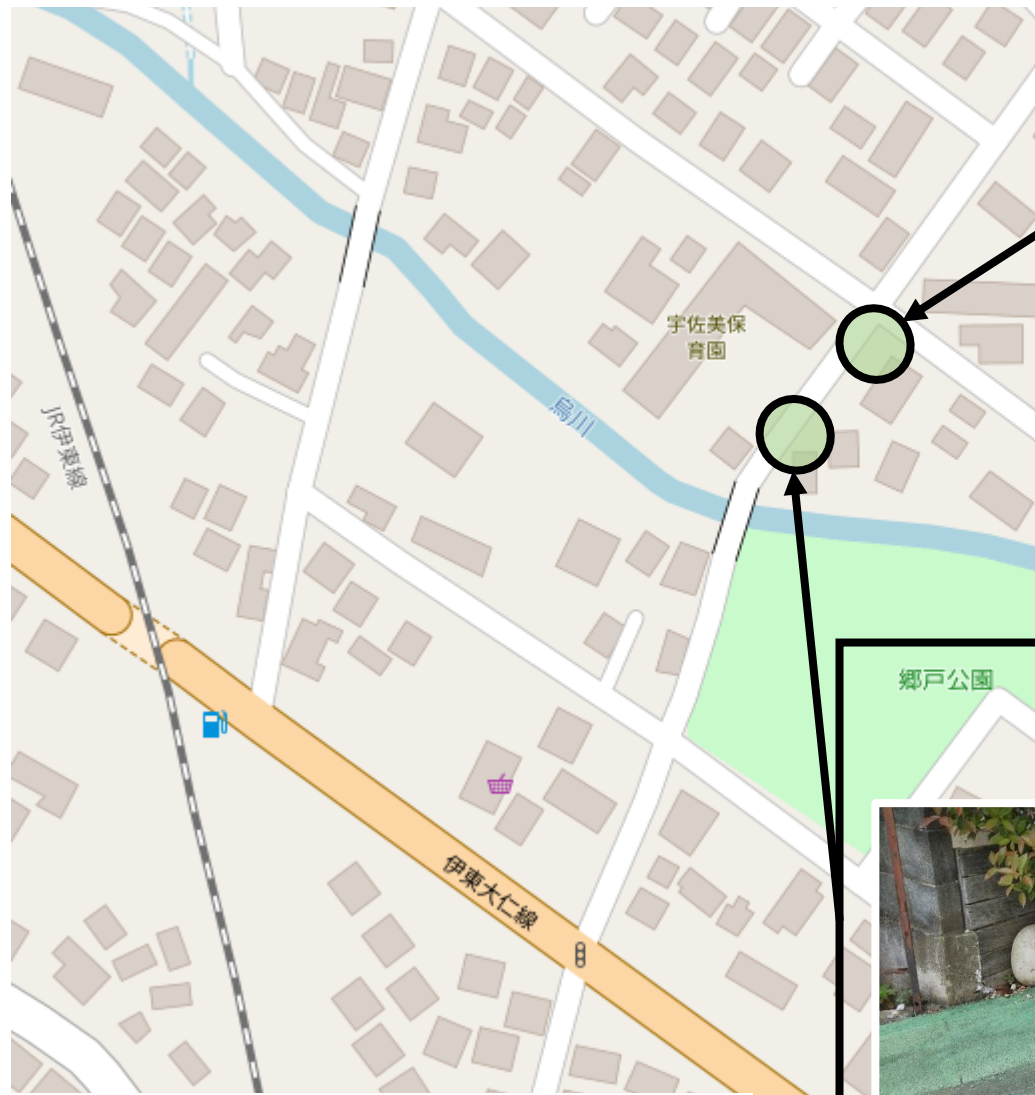
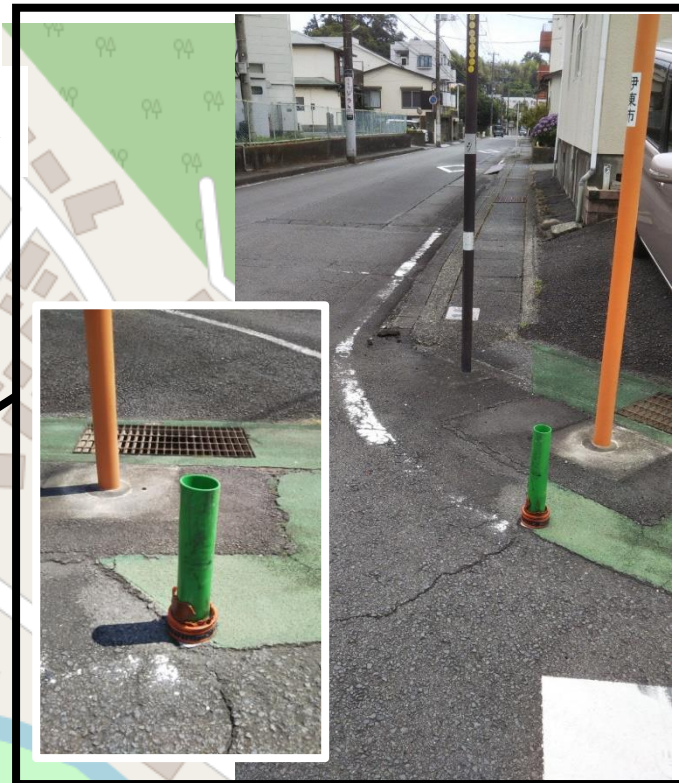
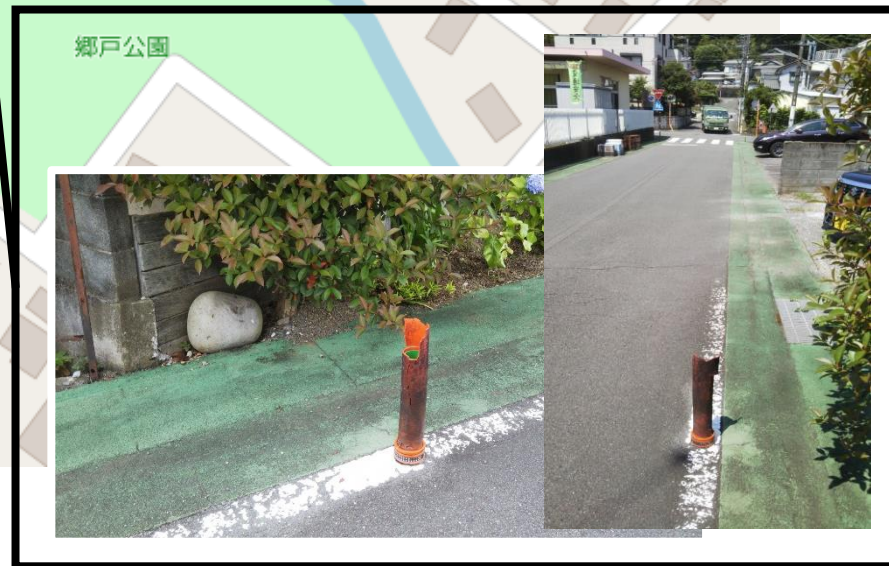
| No | 路線名・住所 |
|---|---|
| ① | 北田・豊田線<br>宇佐美611-2付近 |

ラバーポールが折れており、子どもが歩行時に足をかけてしまうと転倒の危険。

【建設課】R6～R7年度  
ラバーポール修繕
