【伊東市】宇佐美小学校区 (R7要対策箇所)

【対策検討メンバー】伊東警察署・交通安全協会・伊東市建設課・伊東市危機対策課・伊東市教育委員会

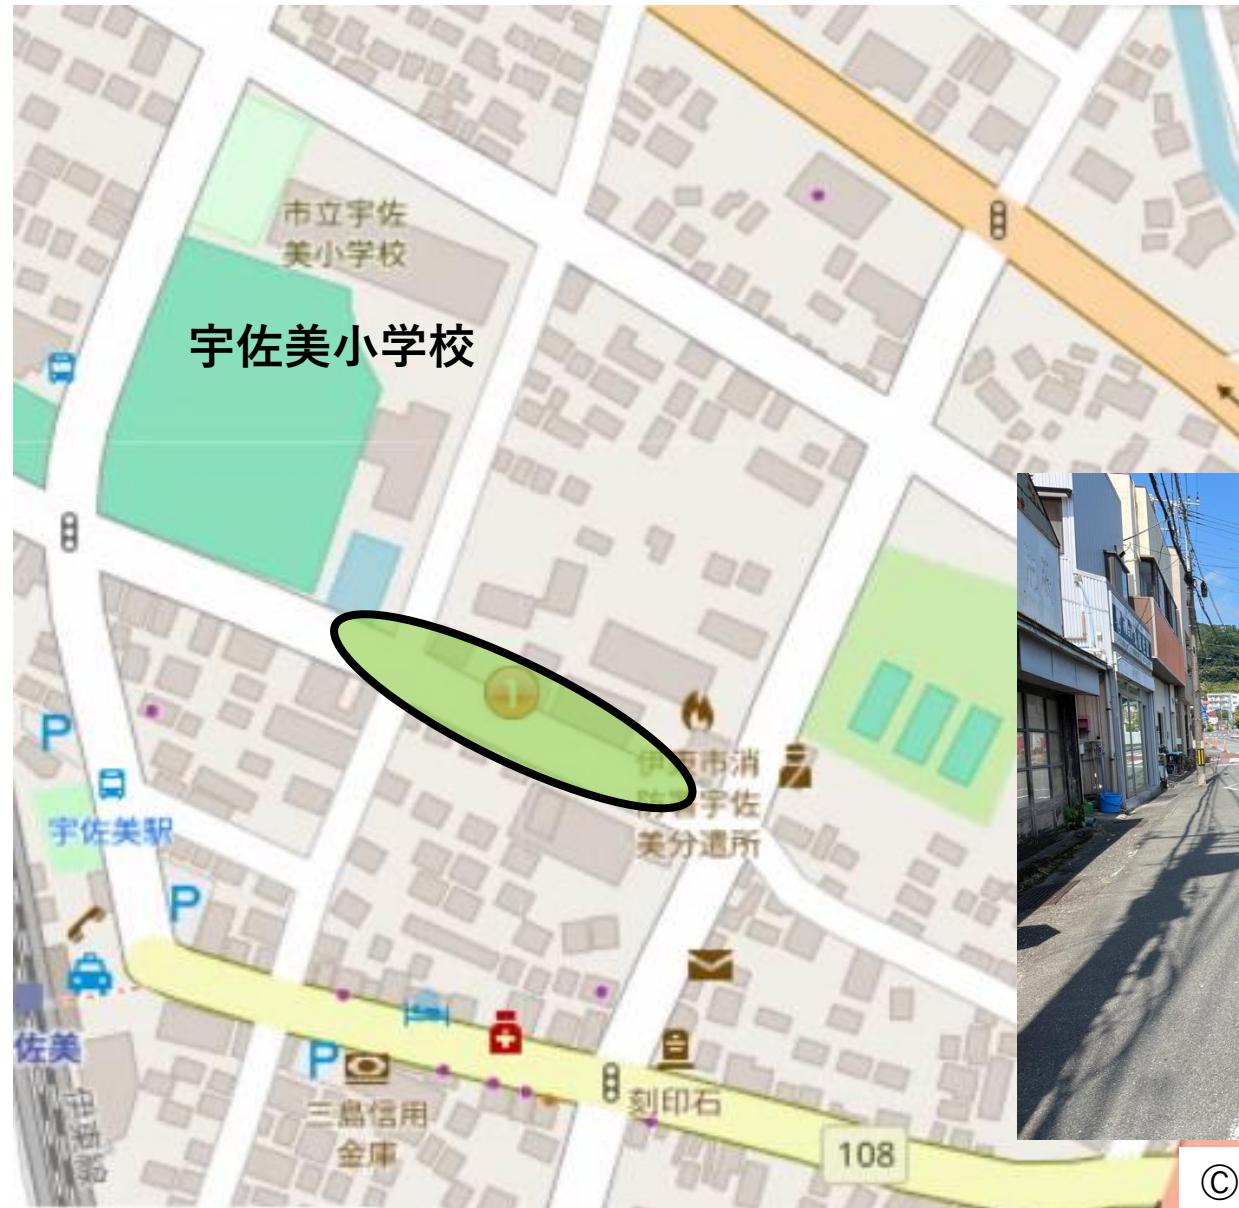
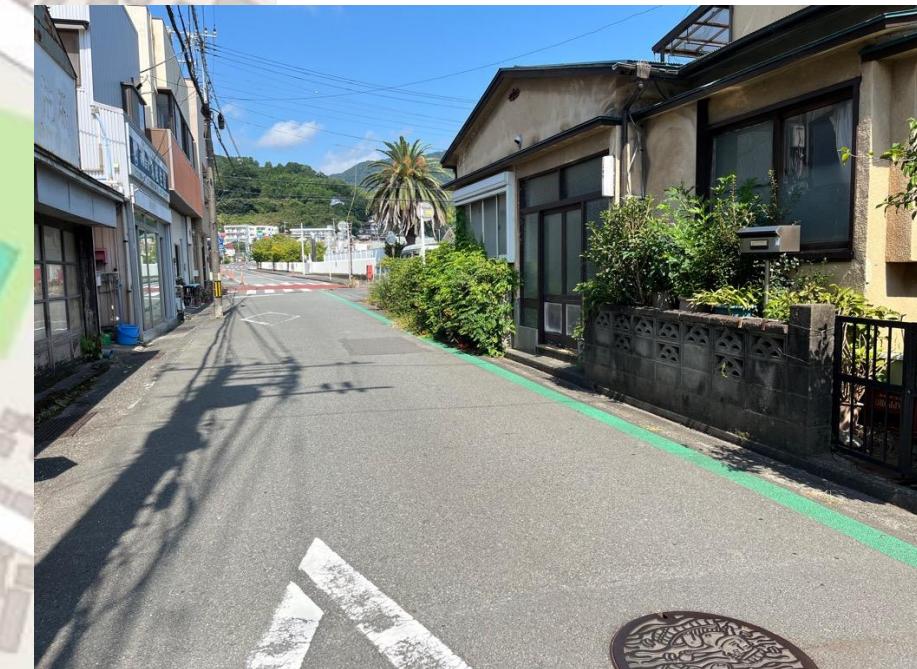
No	路線名・住所
①	城宿・仲芝線
	宇佐美1640

グリーンベルトがあるが、民家の樹木が突き出ていて歩く際に車道へはみ出してしまうため危険である。

- ・グリーンベルトを既存と反対側に設置する。
- ・側溝蓋の取り換え。

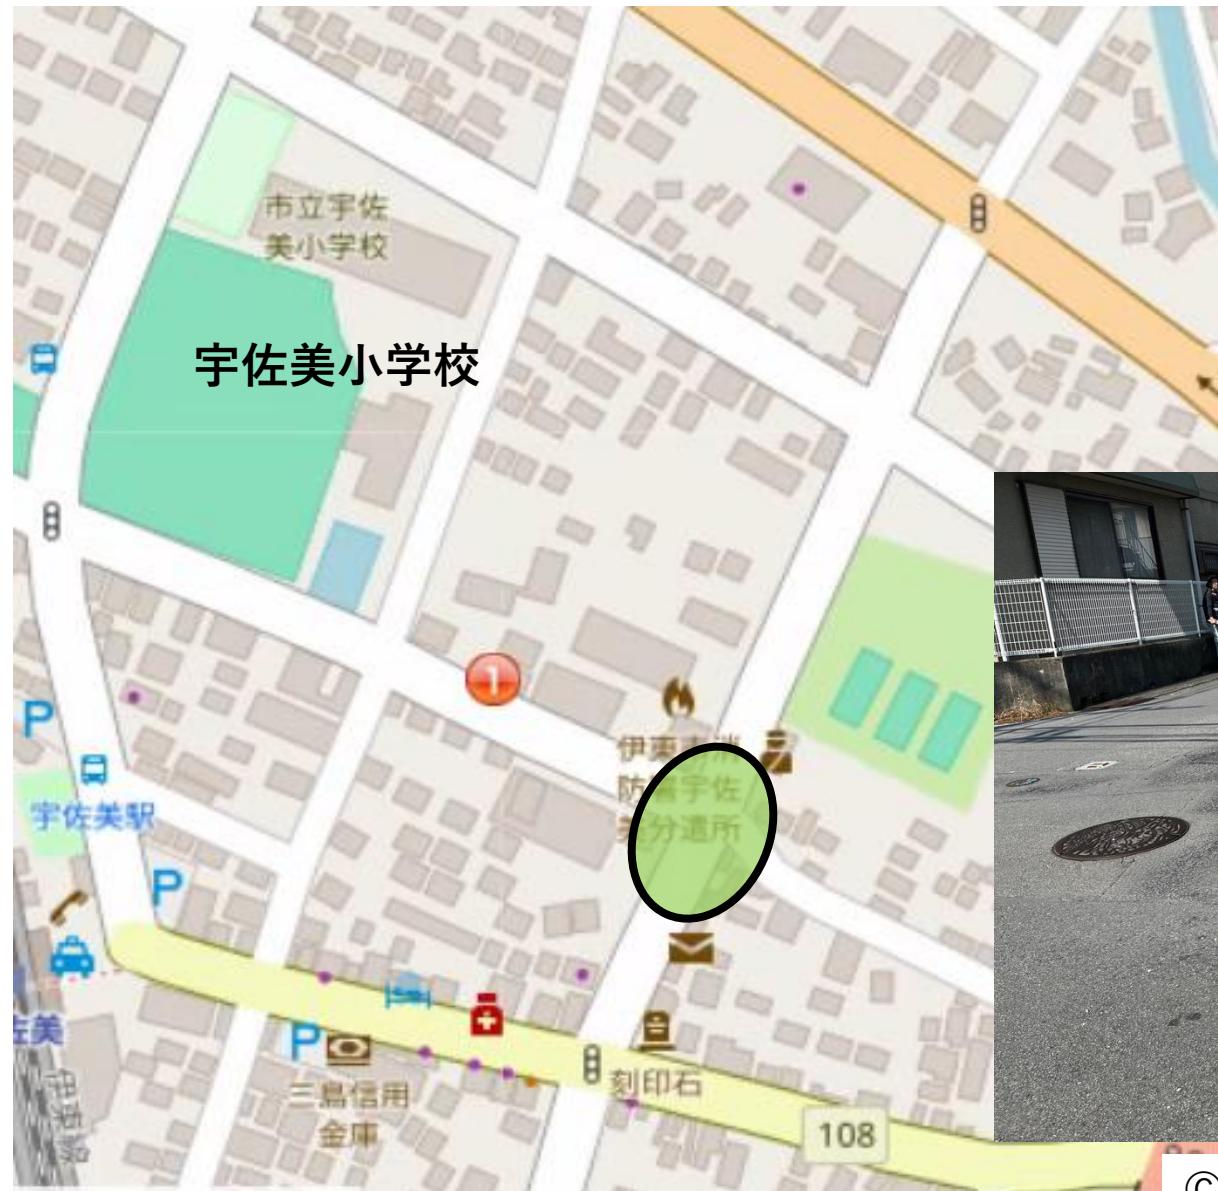
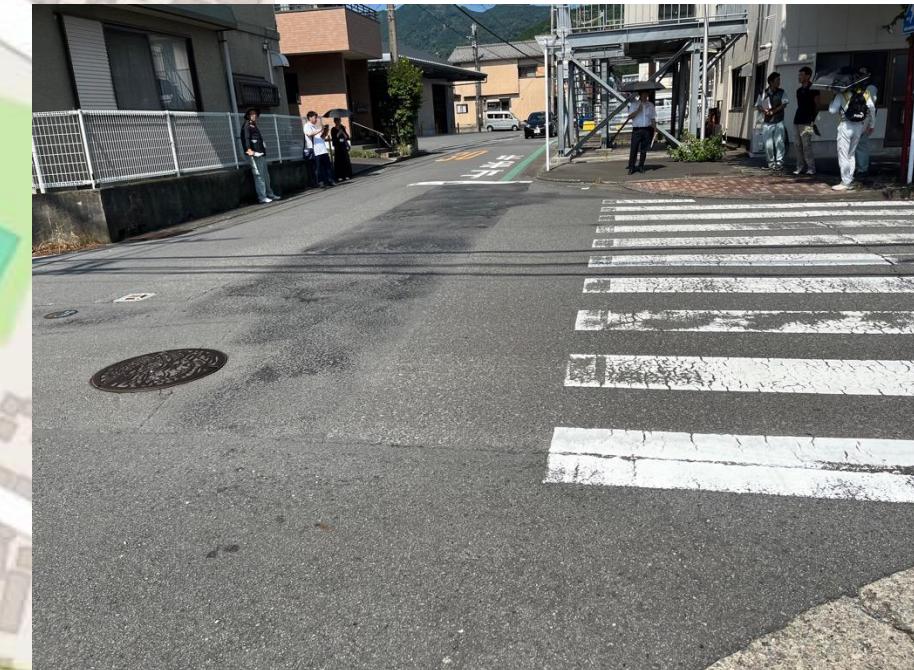
No	路線名・住所
②	宇佐美中央線
	宇佐美1641-7

消防署前に横断歩道があるが右側に民家があるため車が来ているのが見えない。ミラーもあるがくすんでいたり小さかったりするため新しいものに交換していただきたい。

- 既存の横断歩道とL字になるよう横断指導線を設置する。
- カーブミラーの交換

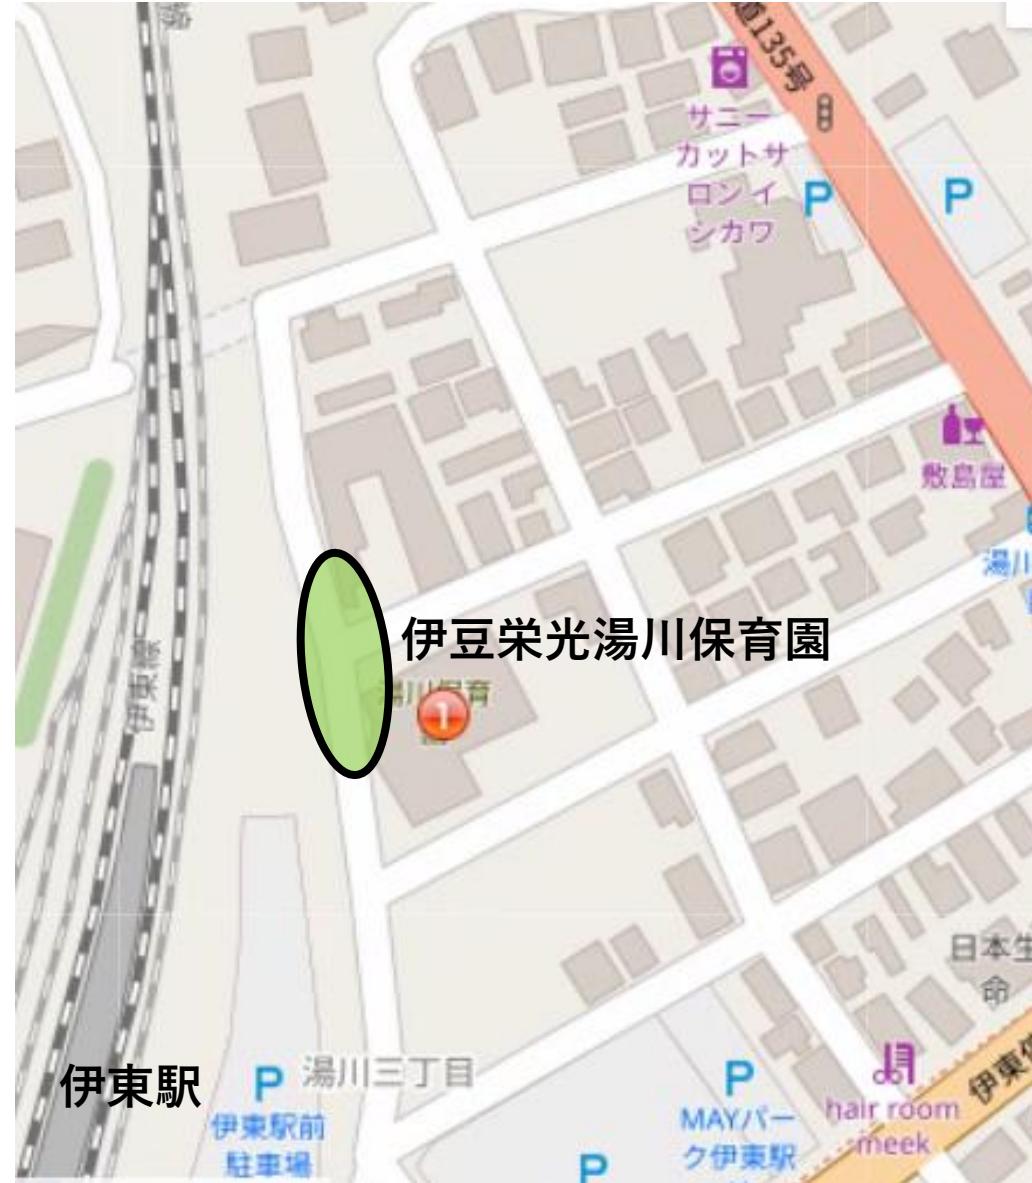
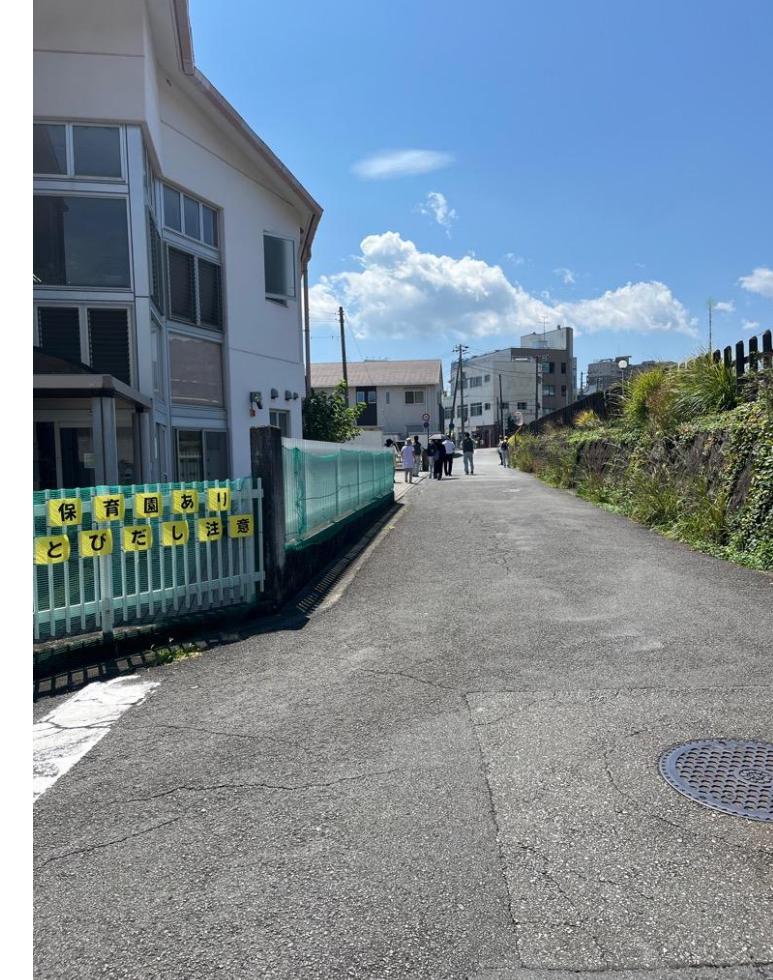
No	路線名・住所
③	湯川8号線
	湯川 3-8-10

<道路の状況>
幼児組が親子で歩いたり、小・中学生も歩く道だが抜け道になるのか通行車両の中には、速度が速く危険な車両も見られる。

<対策内容>
【警察】
・周辺のパトロール強化。
【建設課】
・「児童注意」などの路面標の設置。
【保育園】
・看板を目立つように設置する。

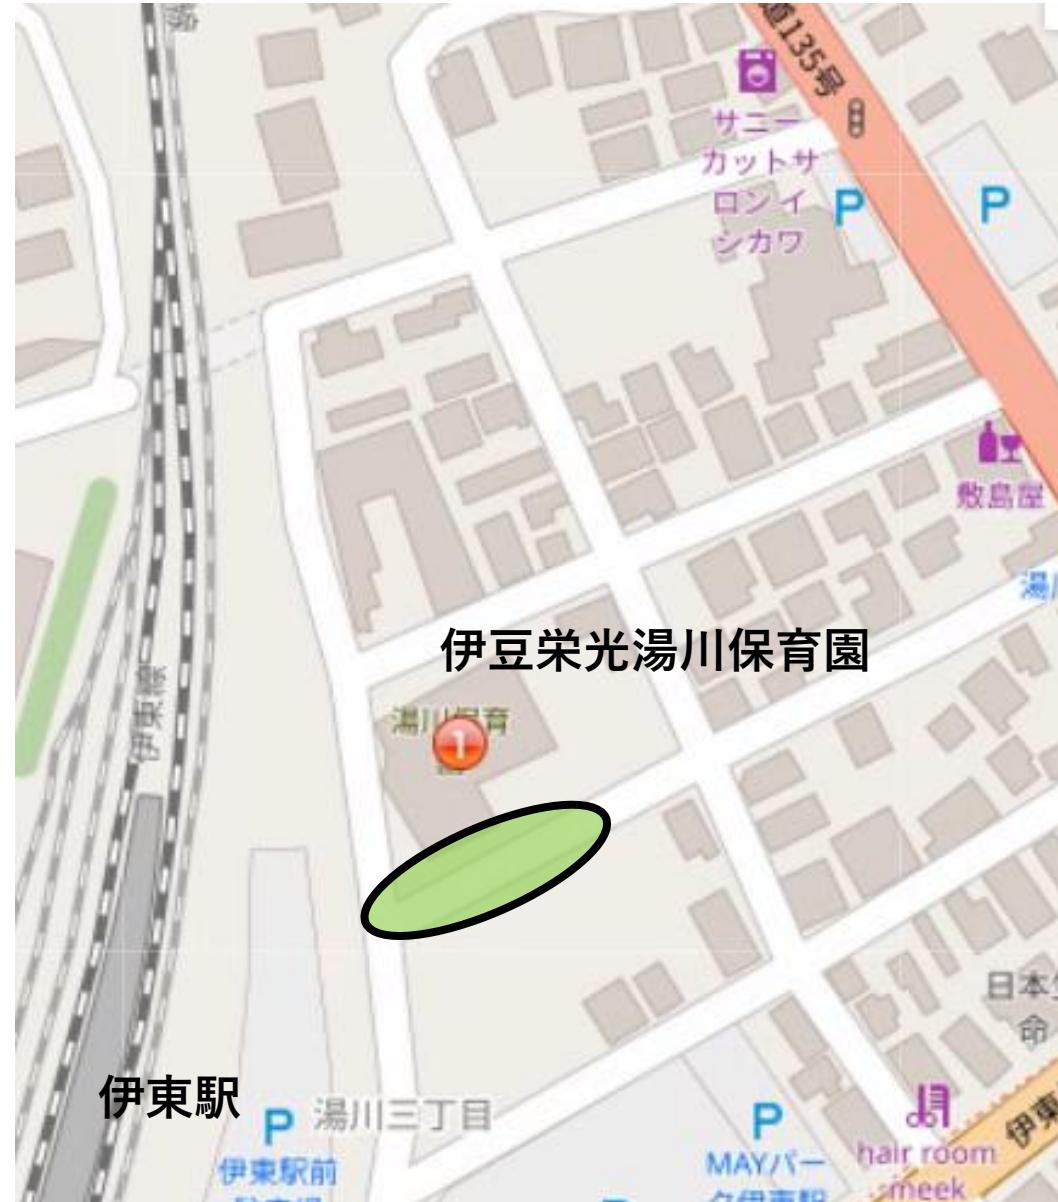
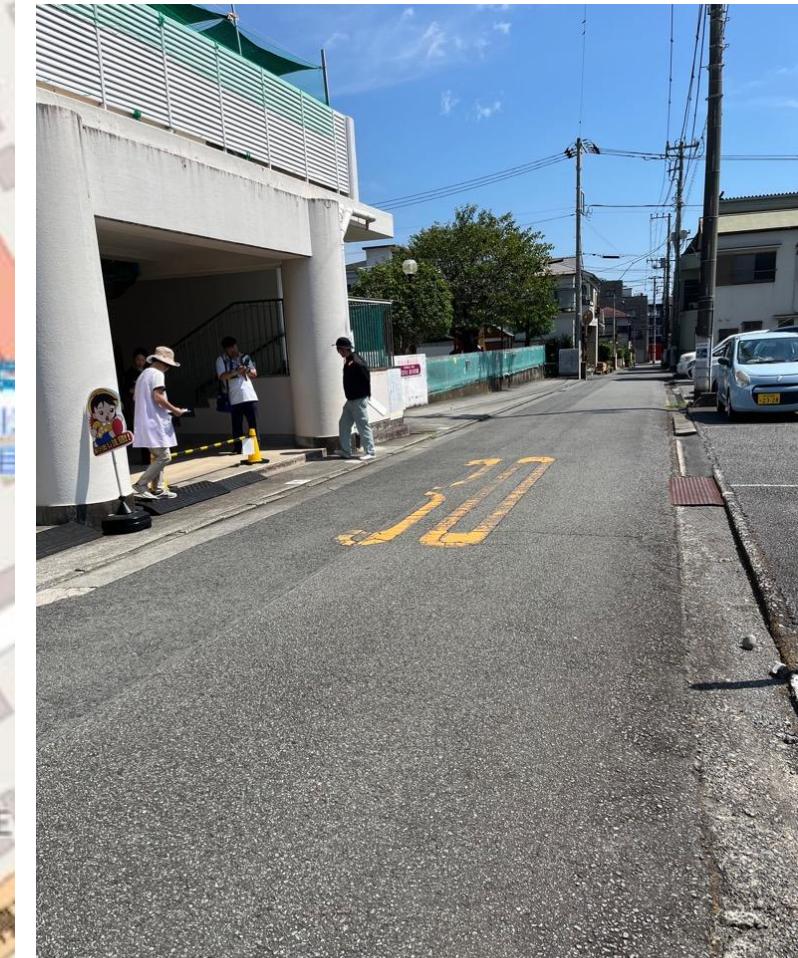
No	路線名・住所
④	湯川7号線
	湯川3-8-10

<道路の状況>
道路上の速度の数字が（オレンジ色で30）が消えかかっていて見えにくく、危険である

<対策内容>
【警察】
・塗り直し予定。
【建設課】
・「児童注意」などの路面標示の設置。

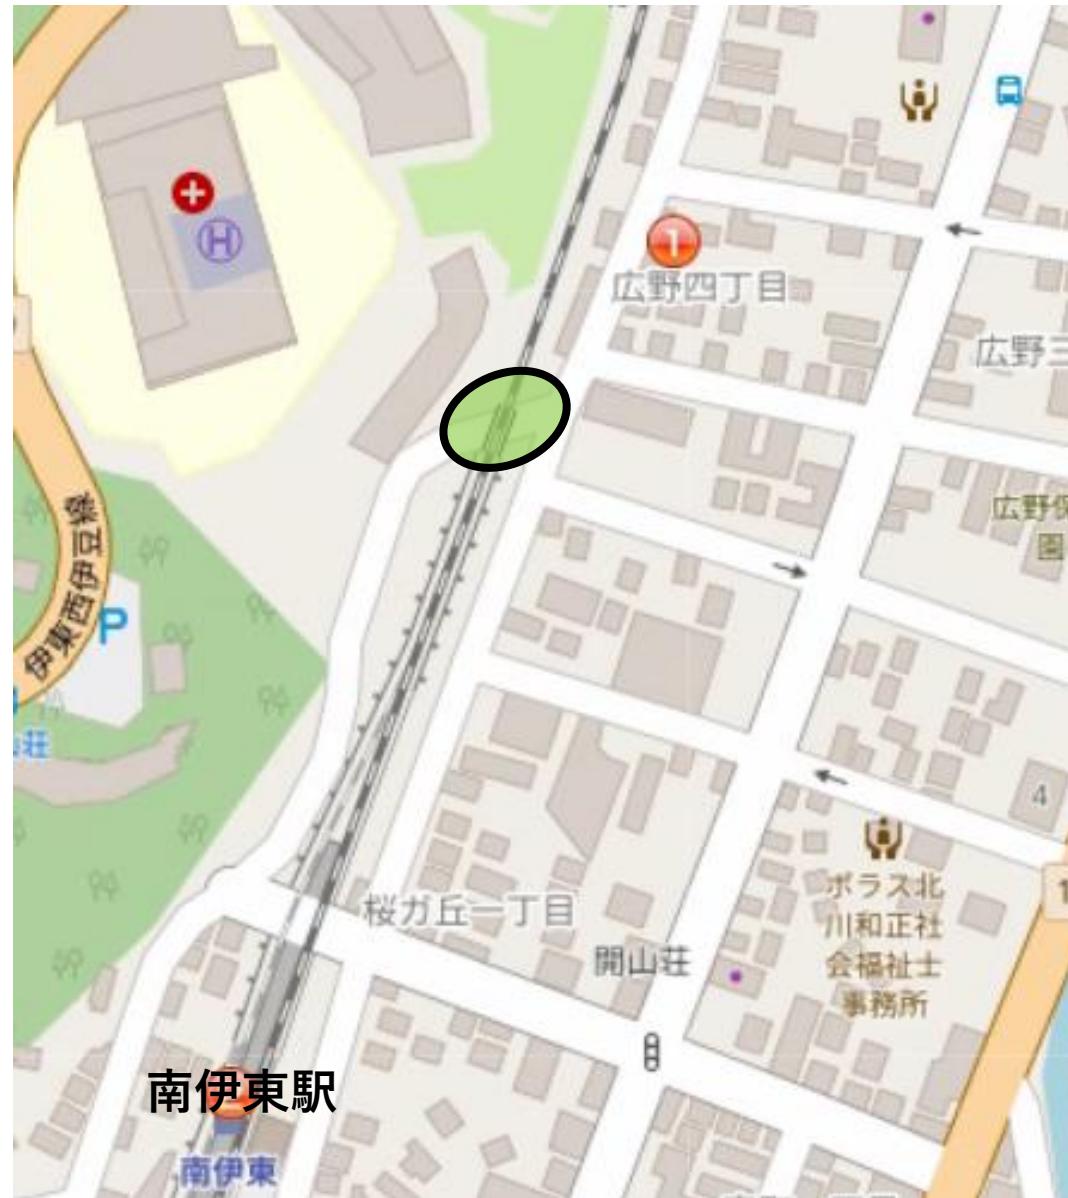
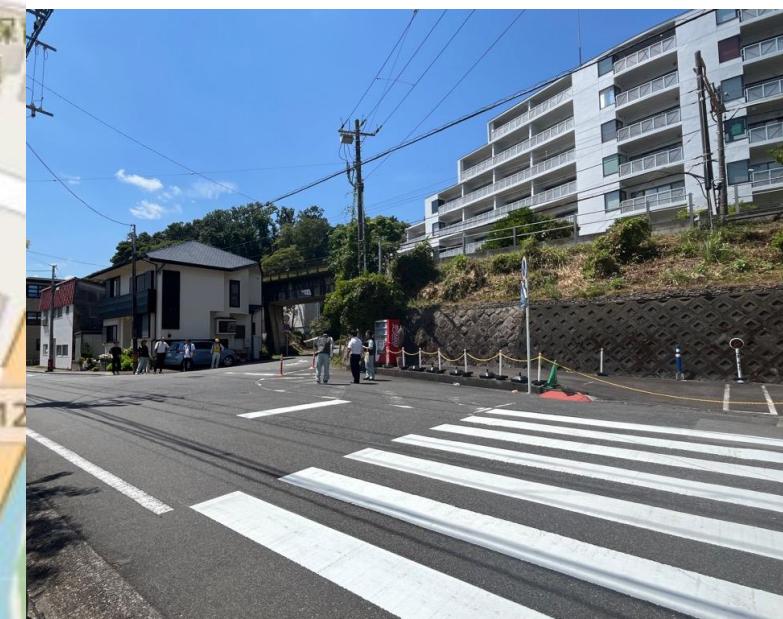
No	路線名・住所
⑤	宮川・桜が丘線 広野・宮川線 広野4丁目 南伊東駅付近

<道路の状況>
運転手側から歩行者や対向車が見えにくい。

<対策内容>
【警察】
・一時停止標識見えやすい場所に移設する。
【建設課】
・区画線(ゼブラライン等)の修正を行い、横断指導線を設置する。

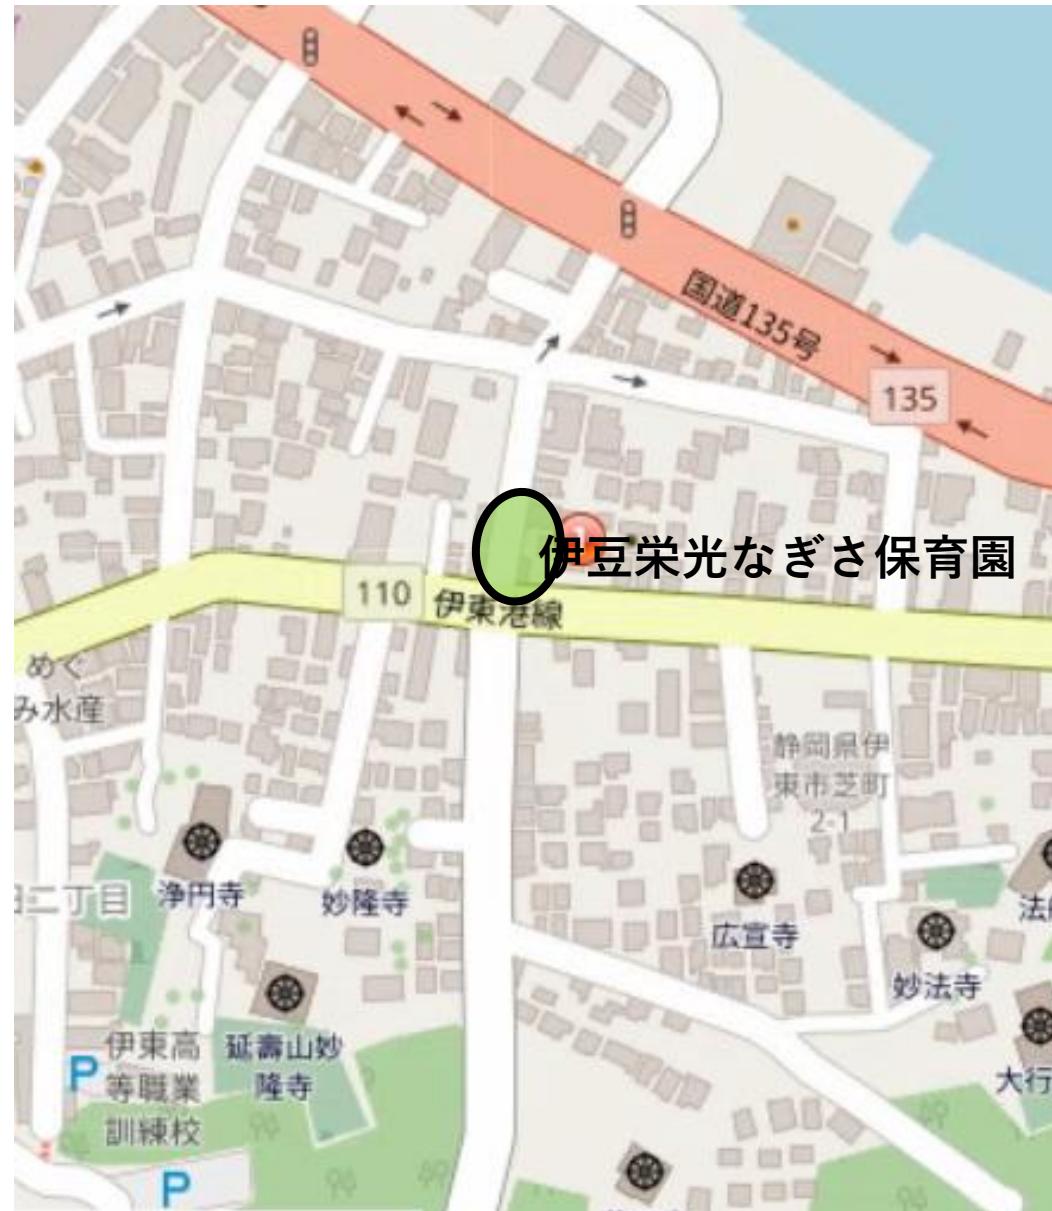
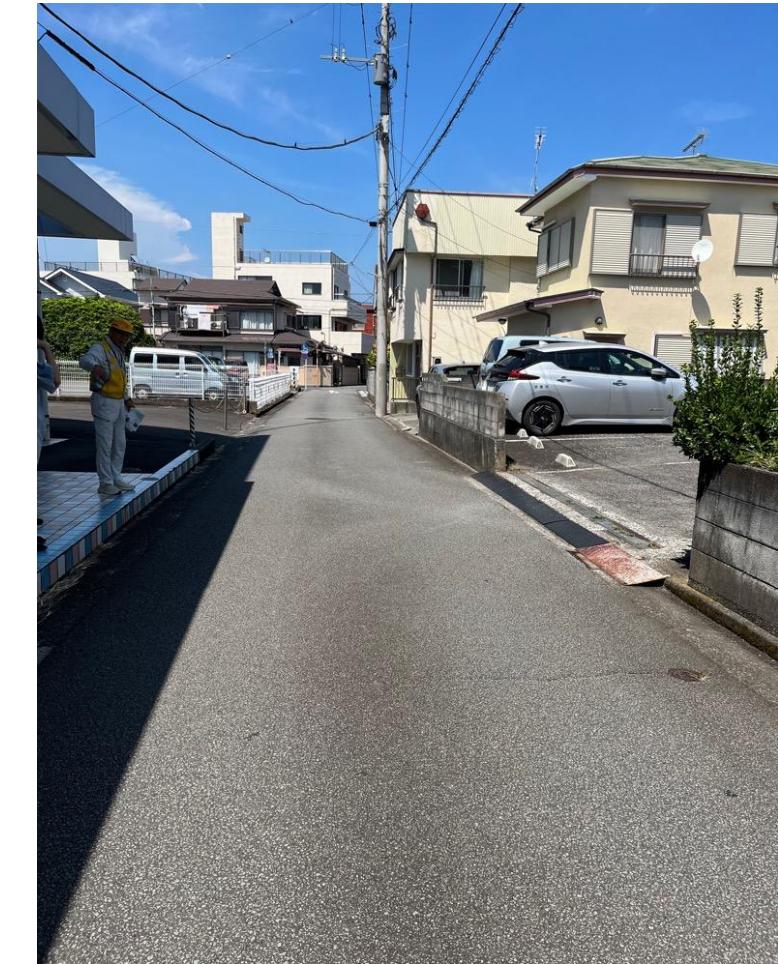
No	路線名・住所
⑥	竹の内・静海線
	静海町3-20

保育園裏の保護者駐車場の出入り口がすぐに道路に面しているので危ない。標識など運転者から見て、わかりやすいものがほしい。

- ・子ども注意などの路面標示の設置。

- ・注意喚起の看板や横断幕を駐車場に設置する。

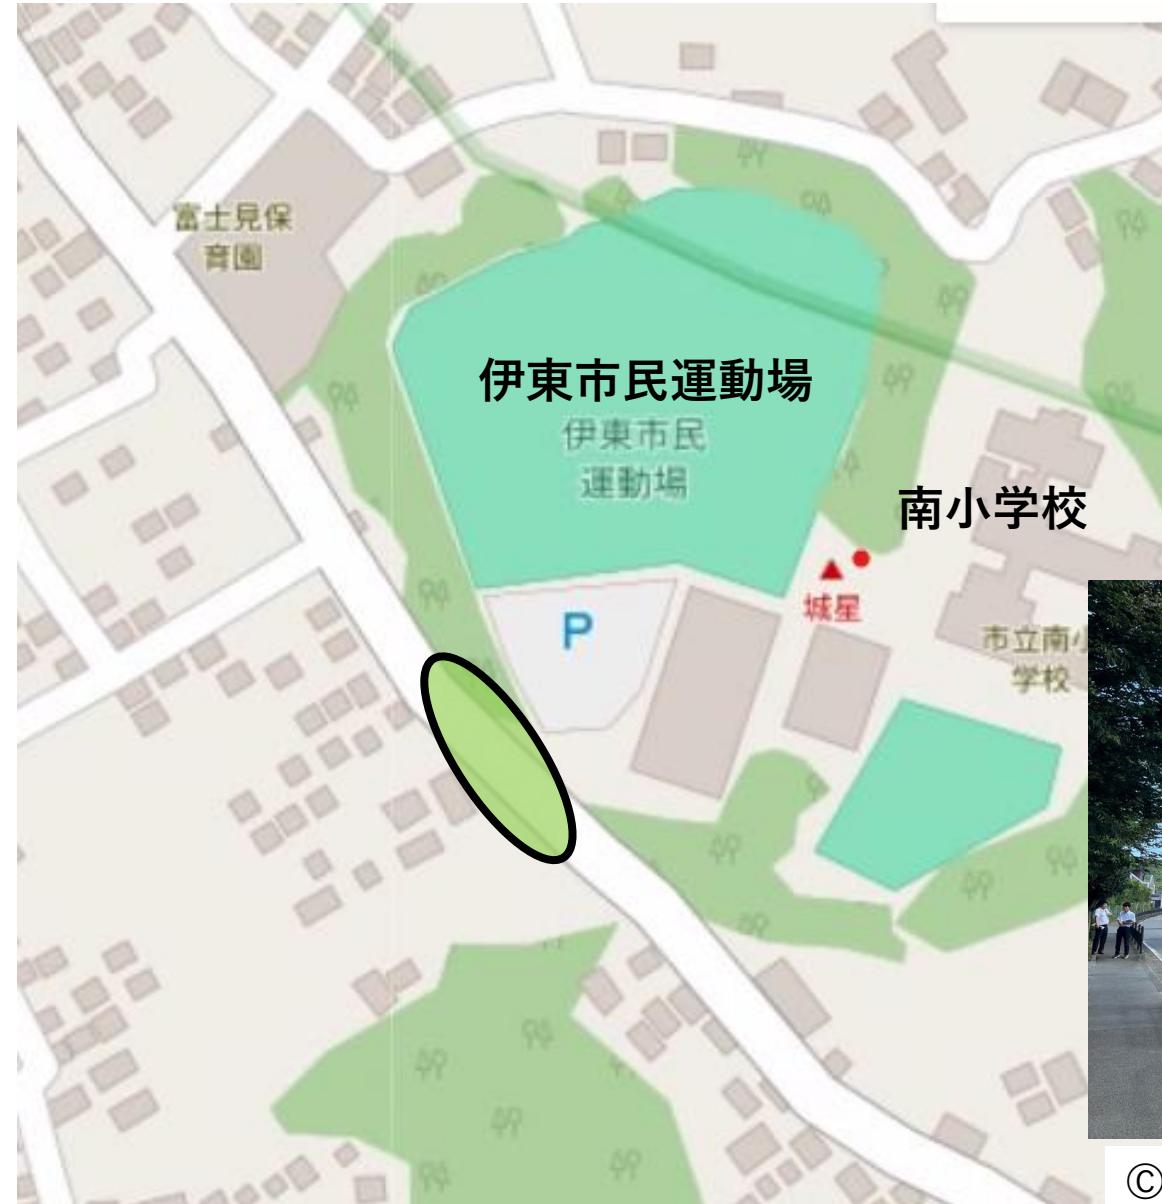
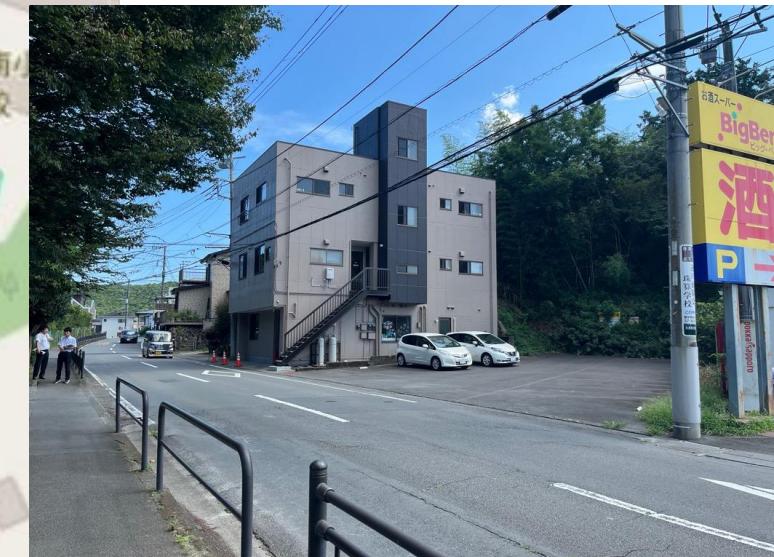
No	路線名・住所
⑦	下田旧道線
	玖須美元和田727-9付近

横断歩道を安全に渡るために、歩行者用の横断旗を設置してほしい。アピタ方面から来る車が歩道にはみ出でてくることがあるので歩道との境にポールを設置してほしい。(学童クラブへ行くために市民グラウンド入口側の歩道から渡る児童が増えた)

- ・側溝蓋の交換及びグリーンベルトの設置。

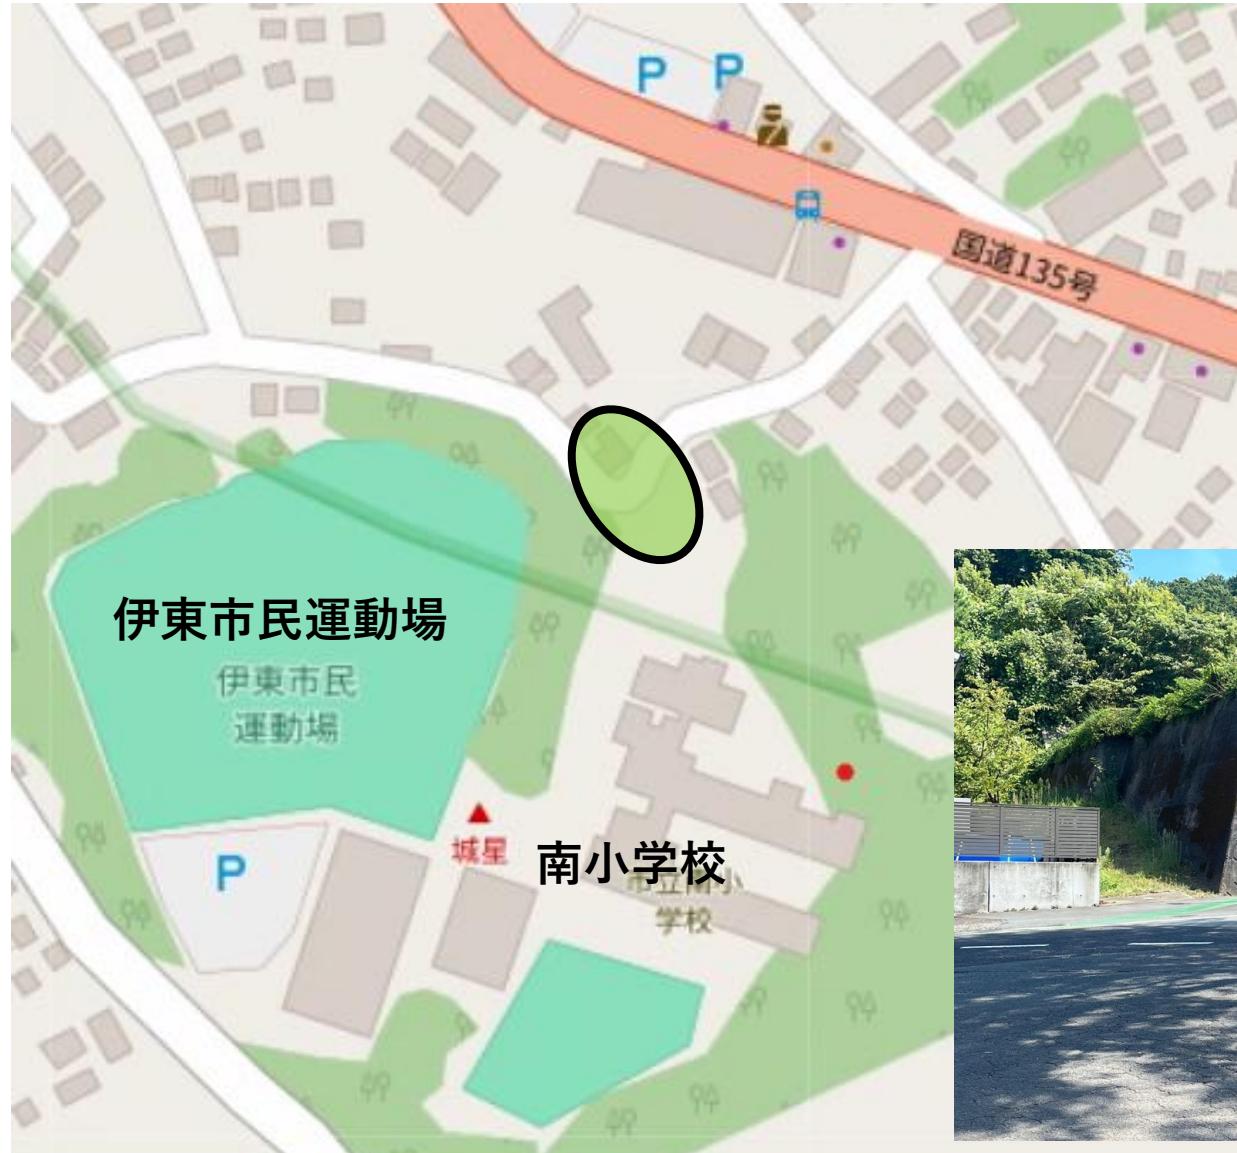
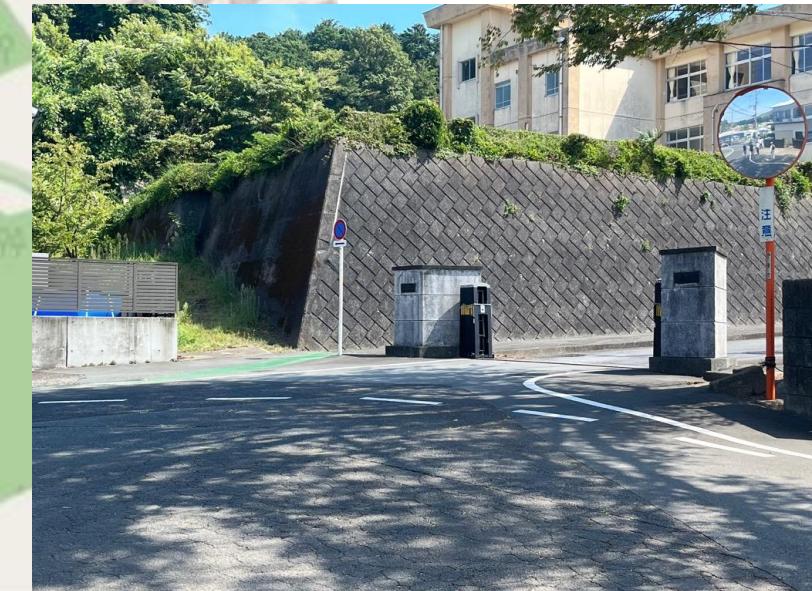
No	路線名・住所
⑧	城星2号線 玖須美元和田716-8付近

東門前でグリーンベルトが途切れるため、児童は車道を横切ることになっている。大きなカーブミラーがあるが、子供にとって、右から来る車の確認がしづらいものとなっている。横断歩道や停止線を設けたり、歩行者用のカーブミラーを設置するなどの対策をしてほしい。

- ・国道からの動線見直しを行い、グリーンベルトを片側に集約するなどし、安全に誘導できるようにする。

- ・児童に学校側を歩くように注意する。

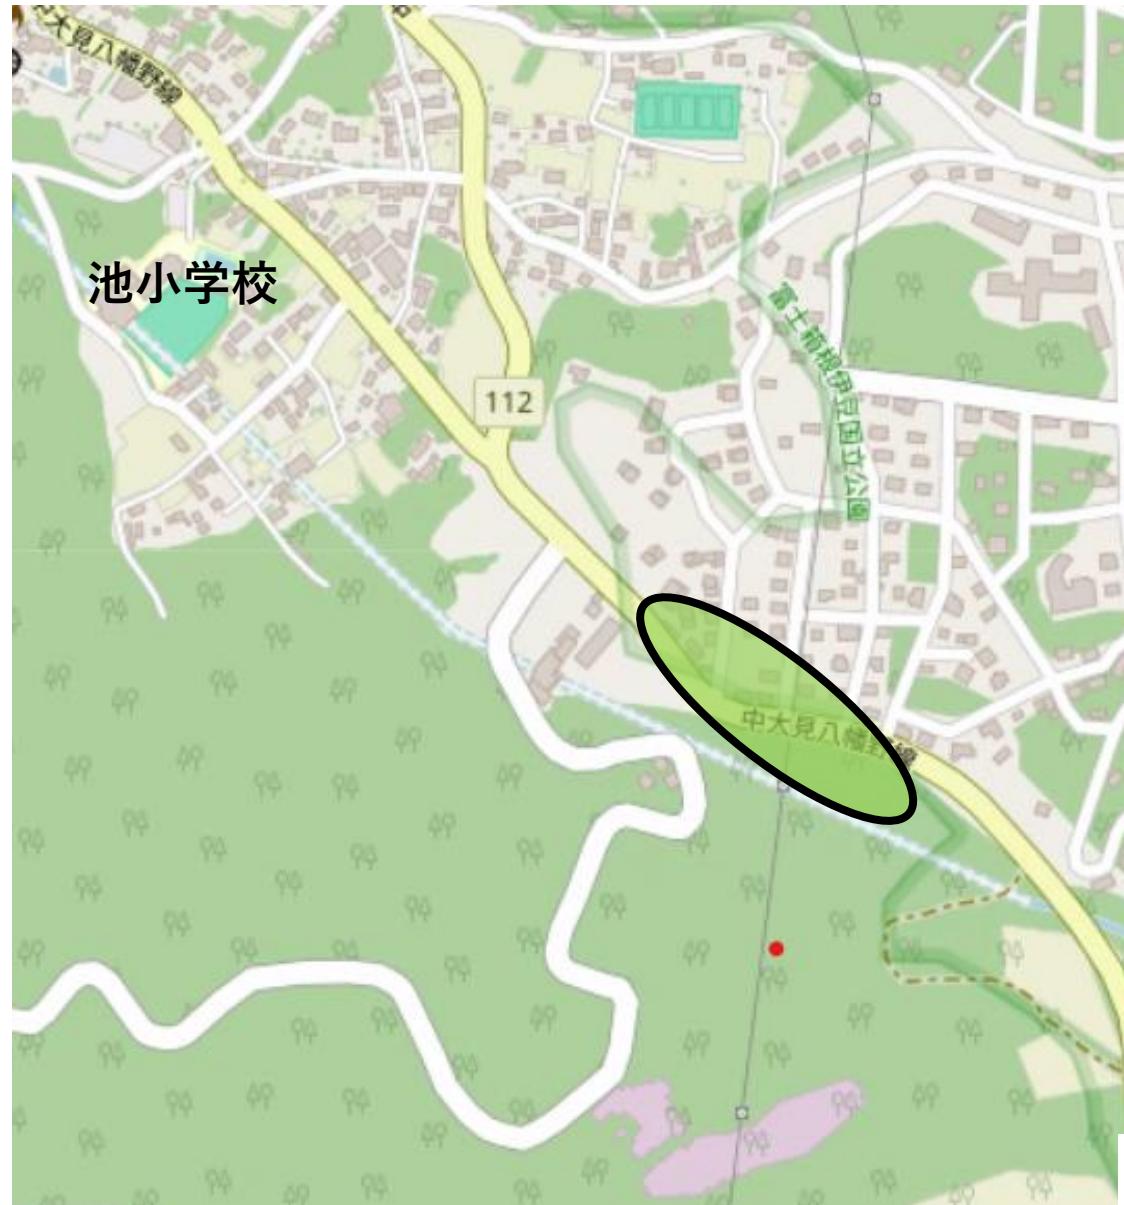
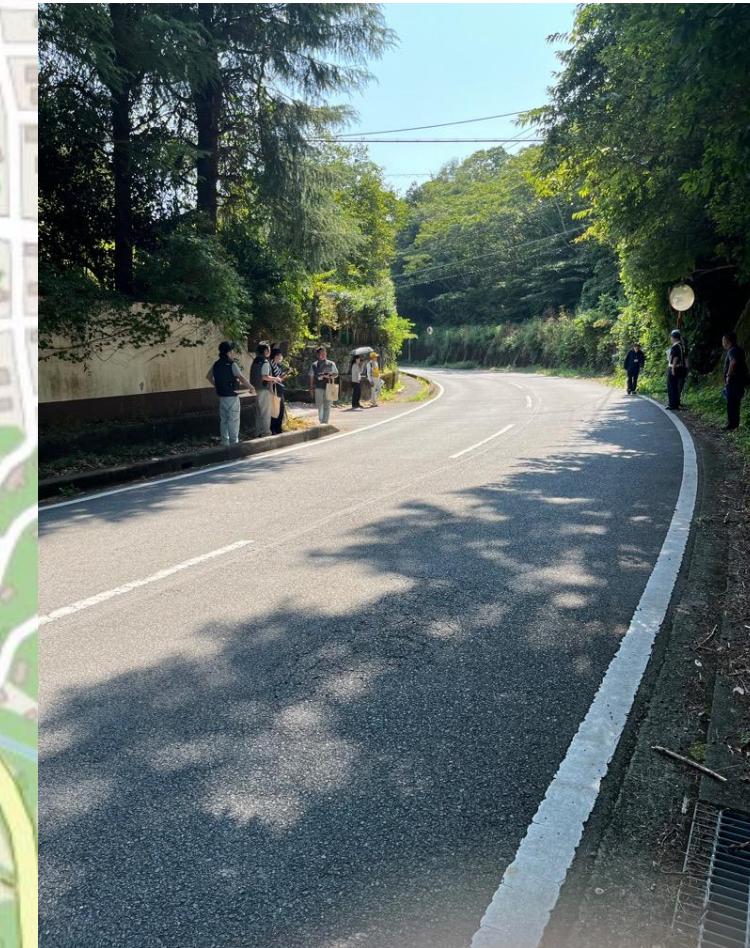
No	路線名・住所
⑨	県道中大見八幡野線 112号 池891付近

<道路の状況>
歩道も狭く、暗く、見通しも悪い。
通行車両の速度も速いため危険。

<対策内容>
【熱海土木】
減速対策として、運転手に道路
状況を周知させるための標識
(警戒標識など) を設置。

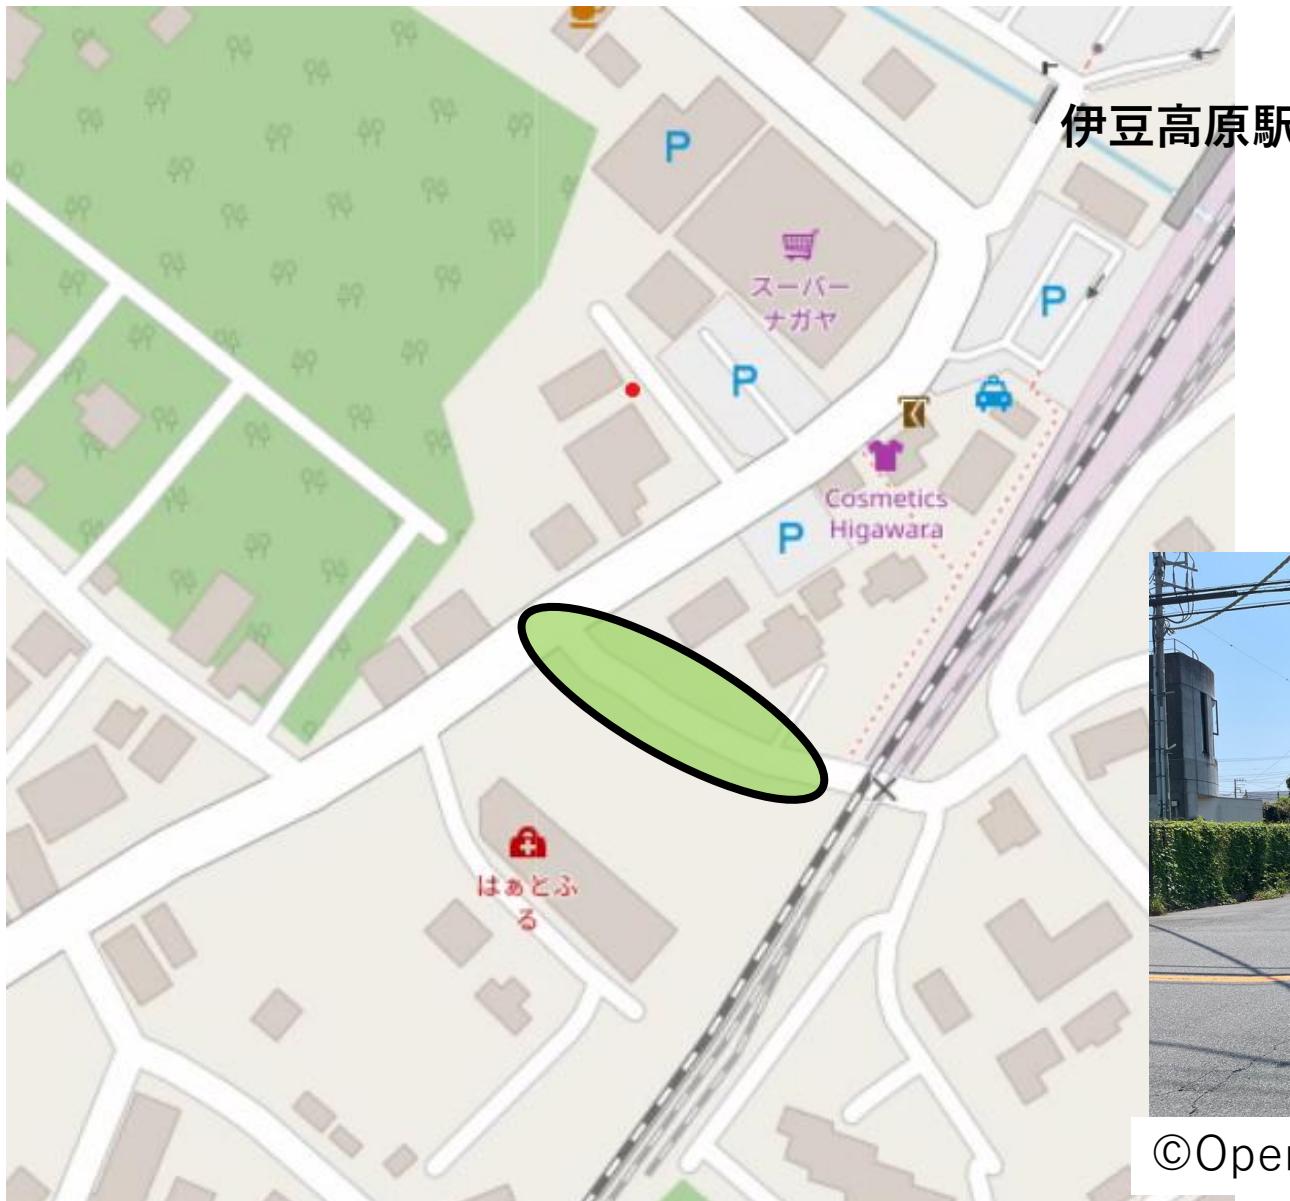
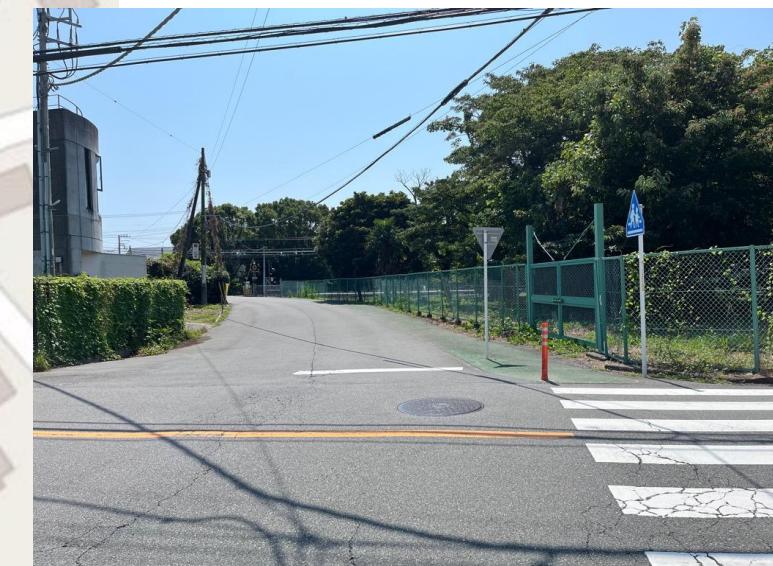
No	路線名・住所
	城ヶ崎線
⑩	八幡野947 高原1号踏切

踏切から横断歩道までのグリーンベルトが目視しにくく、観光客の車両も増えており危険。白線の追加をしてほしい。

・外側線(白線)の塗り直し。

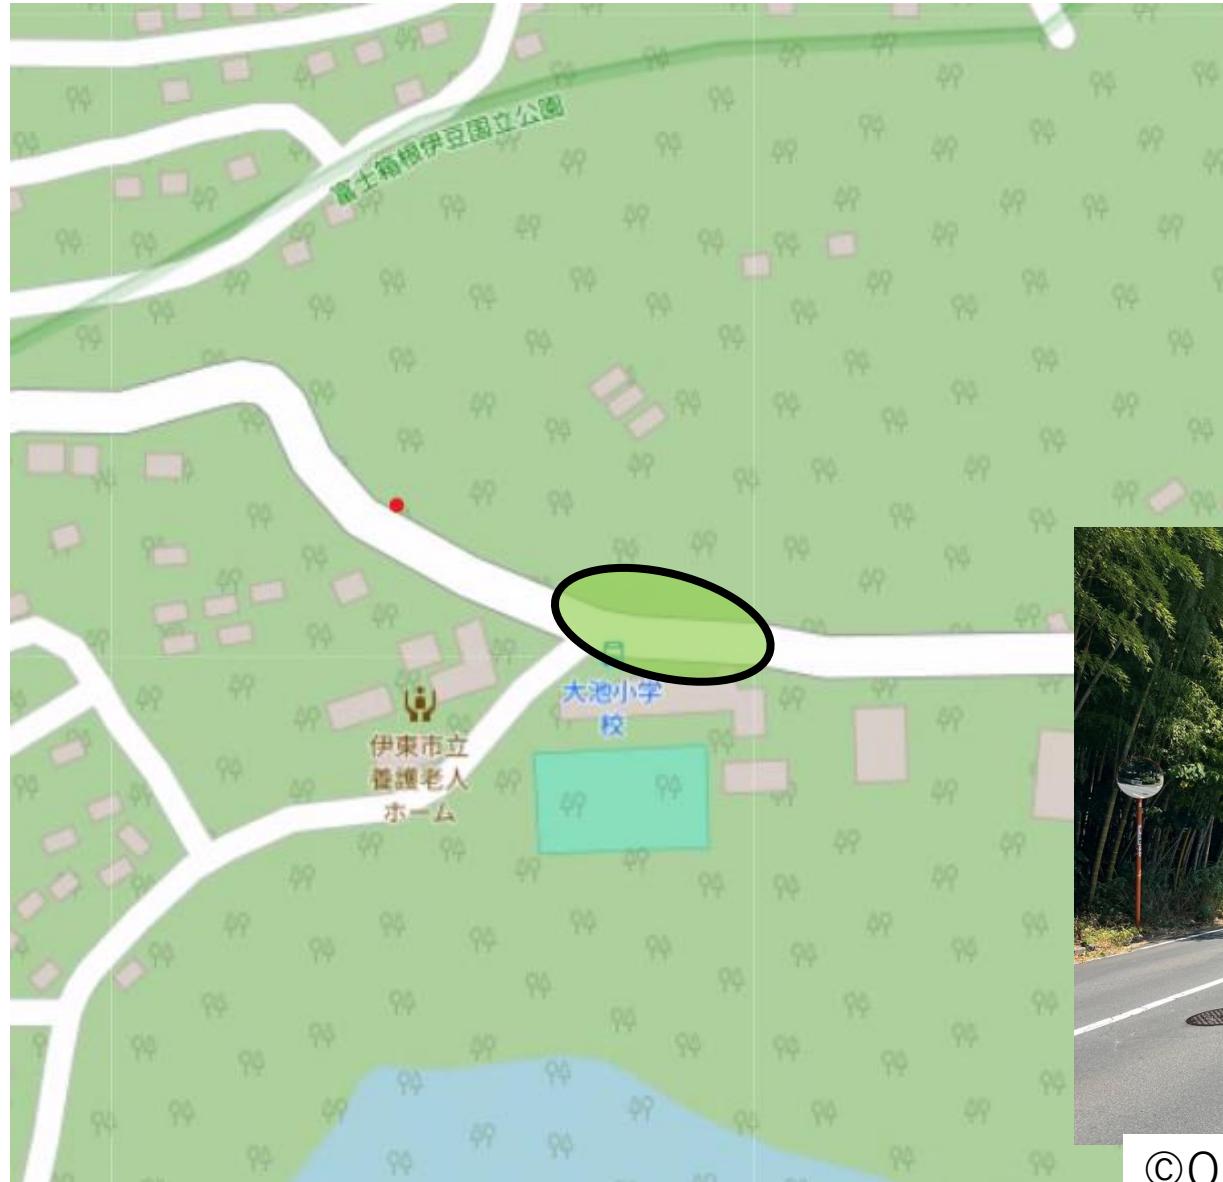
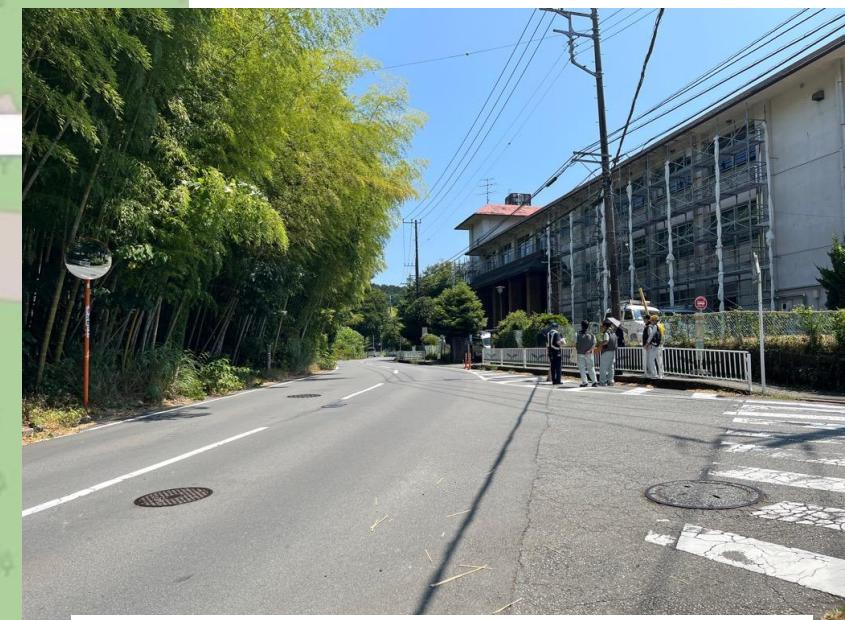
No	路線名・住所
(11)	荻・一碧湖・梅の木平線 大池小学校バス停

荻方面から来たバスを降車する側の歩道が狭い上、道路を横断する際横断歩道がなく危険である。

- ・区画線（ゼブラライン）の塗り直し。
- ・速度抑制を目的とした路面標示の設置。
