【伊東市】東小学校区(R3要対策箇所)

【対策検討メンバー】 伊東市建設課、伊東市教育委員会、熱海土木事務所、伊東警察署、交通安全協会、伊東市危機対策課

【伊東市】宇佐美保育園区 (R3要対策箇所)

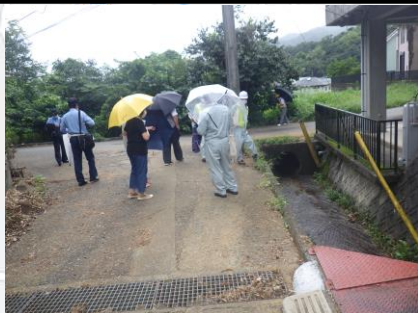
5 箇所名：宇佐美地内水路

- ・水路に柵がない箇所があり、幅員が狭く、歩行時危険

- ・【市道路管理者】転落防止柵設置

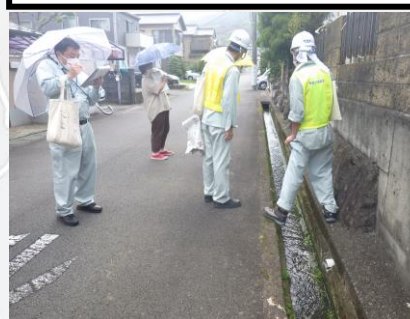
3 路線名：市道歳顔・豊田線

- ・側溝蓋が無い箇所があり、歩行時危険

- ・【市道路管理者】側溝蓋設置の検討

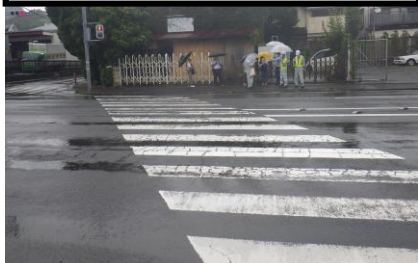
2 路線名：主要地方道伊東大仁線

- ・歩行者用信号の時間が短く、渡り切れず危険
- ・横断歩道が薄くなっているため、歩行時危険

- ・【警察】歩行者用信号の時間延長の検討、区画線（横断歩道）修繕

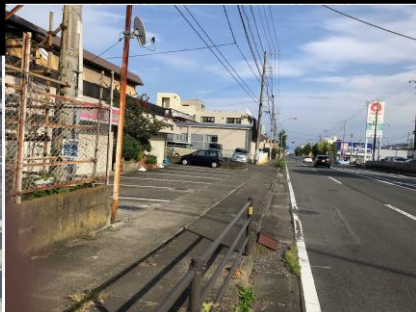
1 路線名：主要地方道伊東大仁線

- ・交通量が多く、通行車両の速度も速く、歩行時危険

- ・【県道路管理者】ポラード設置、ガードパイプ交換

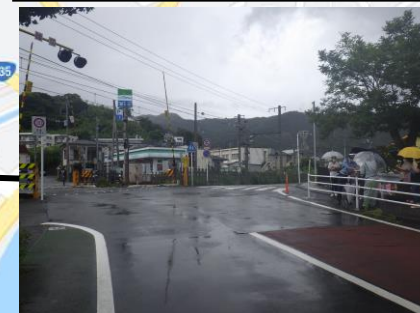
4 路線名：市道歳顔・豊田線

- ・多方向から車両が通過し、歩行時危険

- ・【市道路管理者】交差点部のカラー舗装化の検討
