# 静岡県 伊東市 東小学校工区(通学路合同点検 危険箇所)

【合同点検メンバー】伊東市建設課、教育委員会、東小学校、熱海土木事務所、伊東警察署、伊東市危機対策課

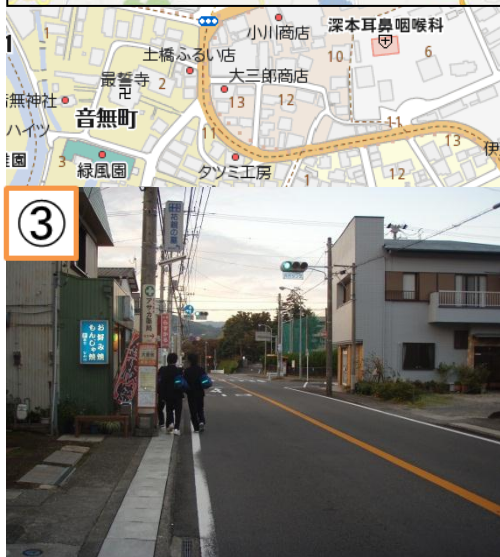
バス停があり歩道が狭くて危険

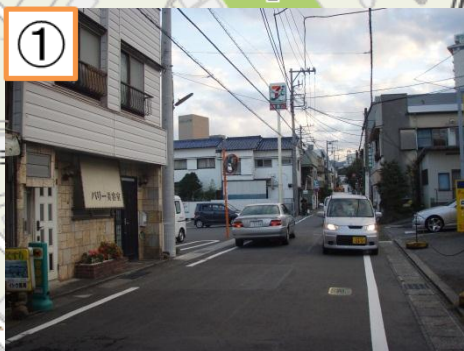
大型車両等交通量が多く危険

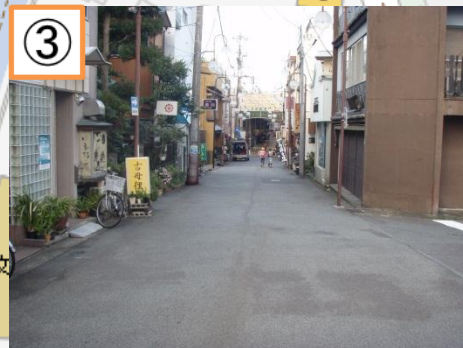
路側帯と車道の区別がなく危険

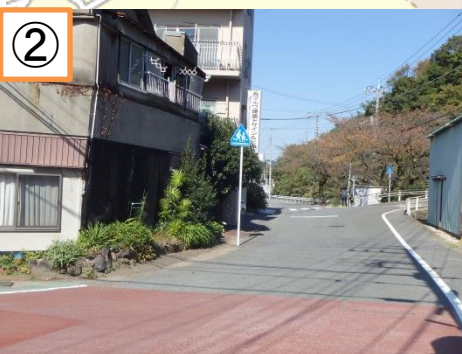
歩道幅員が狭く危険

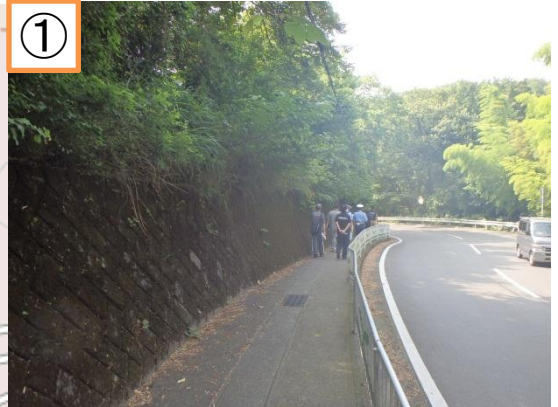
車両事故が多い路線であり、横断防止柵では危険

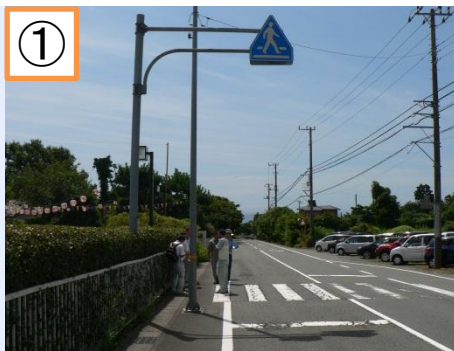
通行車両のスピードが速く危険

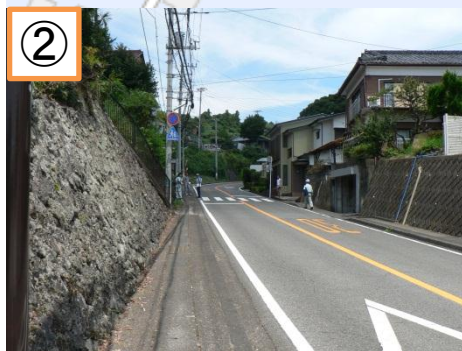
②

横断歩道がカーブに近接しているため、車両の見通しが悪く危険

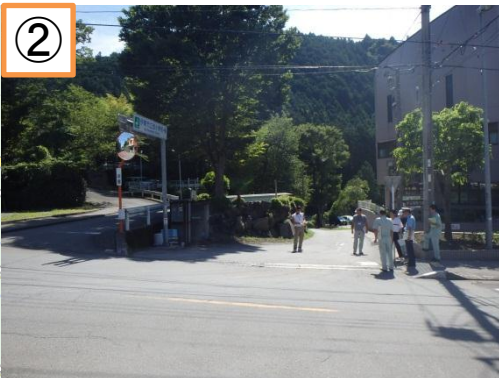
通行車両のスピードが  
速く横断歩道通行時危険

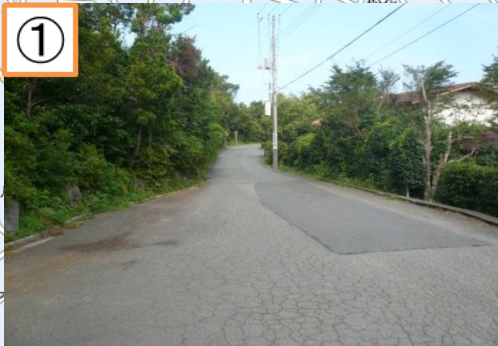
横断歩道歩行時、車両の  
見通しが悪く危険

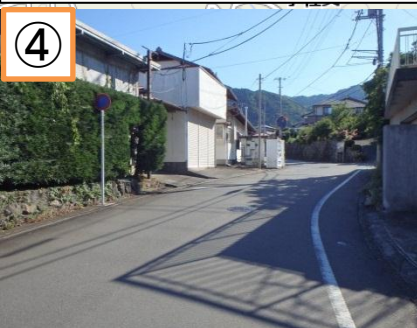
緩やかなカーブが連続して  
おり見通しが悪く危険

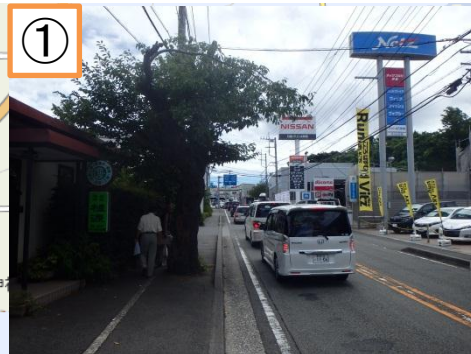
樹木が歩道内にあり歩行する際に危険

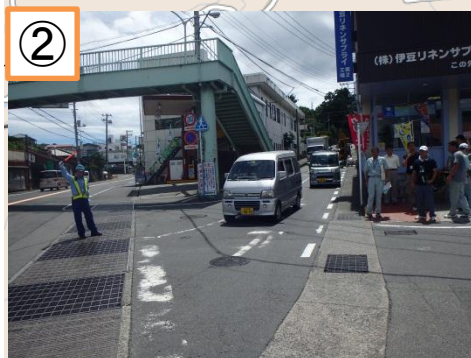
バス停が有り、歩道が狭くて危険
