伊東市空家等実態調査業務委託

報 告 書

平成31年3月

アジア航測株式会社

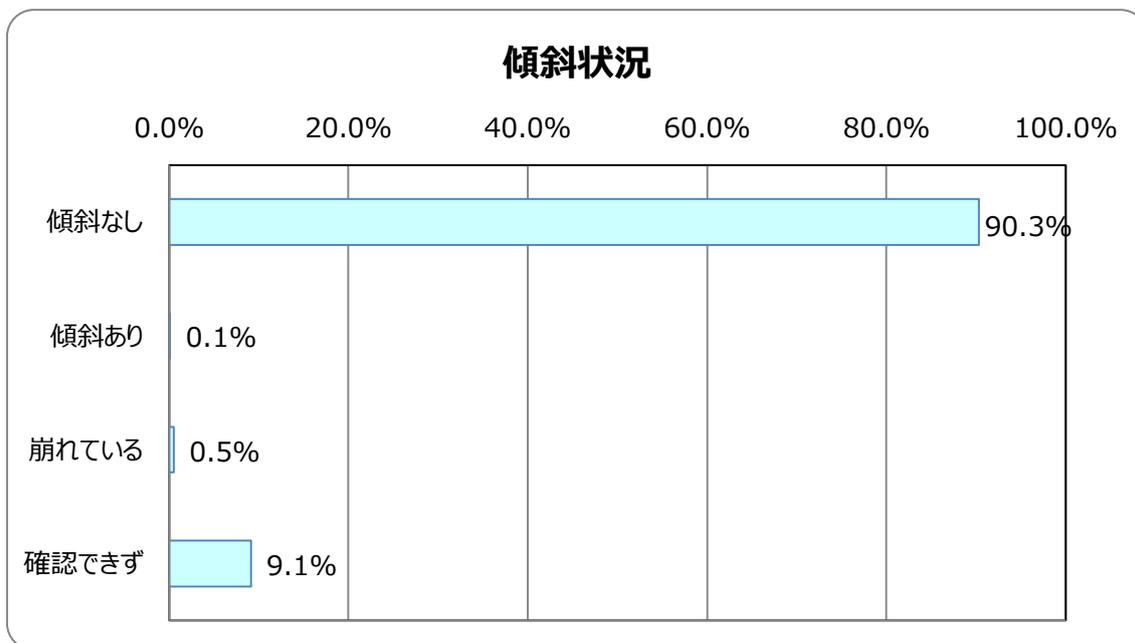
「傾斜なし」が90.3%と、大半の建物については、傾斜は見受けられないが、「崩れている」が0.5%、「傾斜あり」が0.1%確認できた。これらの建物については、周辺への影響を踏まえ、早急な対策が求められる。

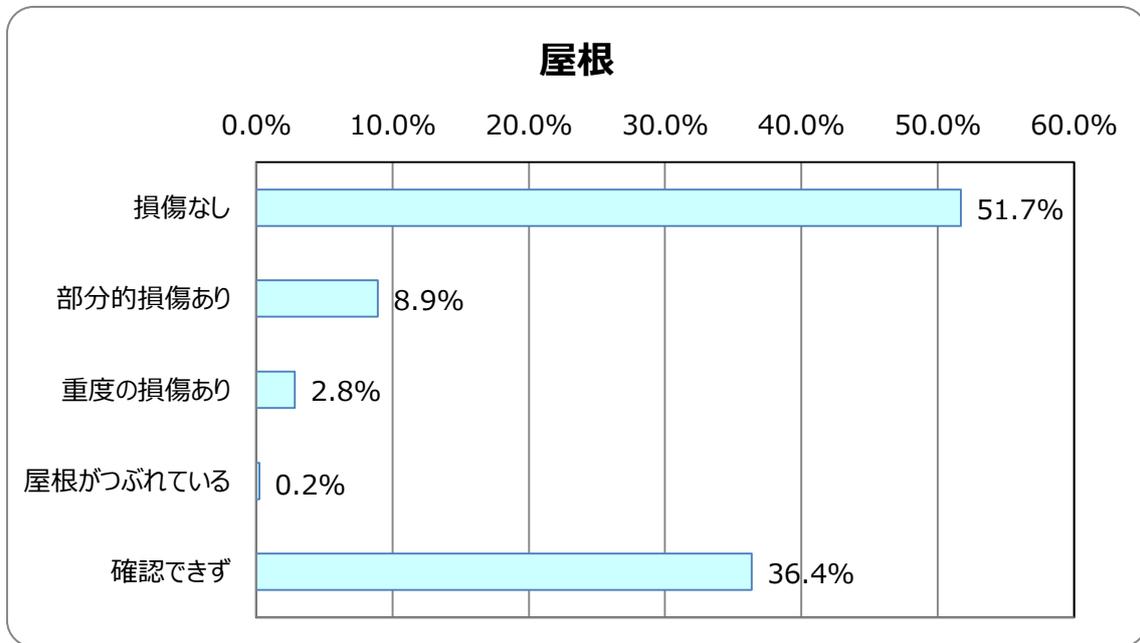
「損傷なし」が51.7%と、約半数の建物では損傷は見られなかった。しかし、「屋根がつぶれている」が0.2%、「重度の損傷あり」が2.8%確認でき、長期間管理されていない建物と推察される。

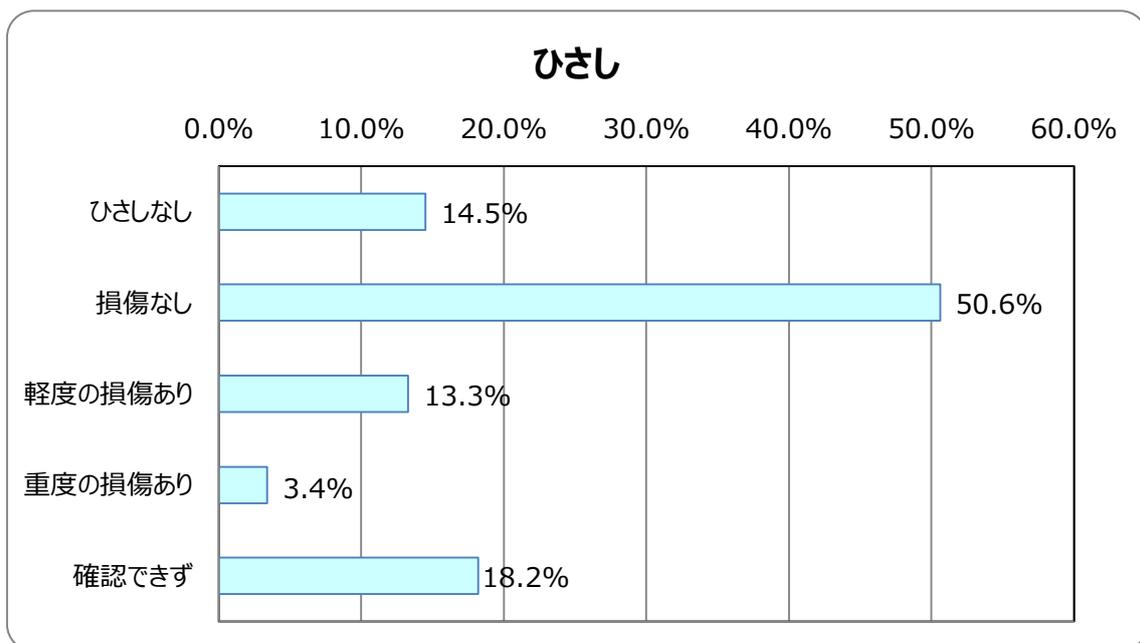
「損傷なし」が50.6%と、約半数の建物では損傷は見受けられなかった。しかし、「軽度の損傷あり」が13.3%、「重度の損傷あり」が3.4%確認できた。

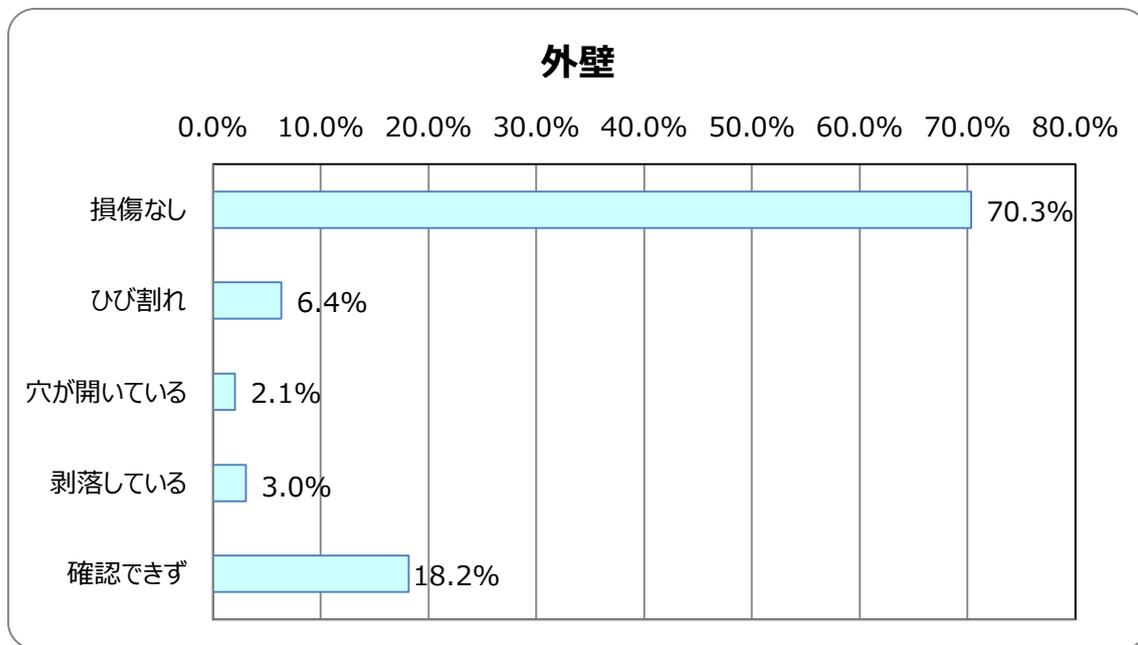
「損傷なし」が70.3%であり、多くの建物では損傷は見受けられなかった。しかし、「ひび割れ」が6.4%、「剥落している」が3.0%と、一部の建物には損傷が見受けられた。

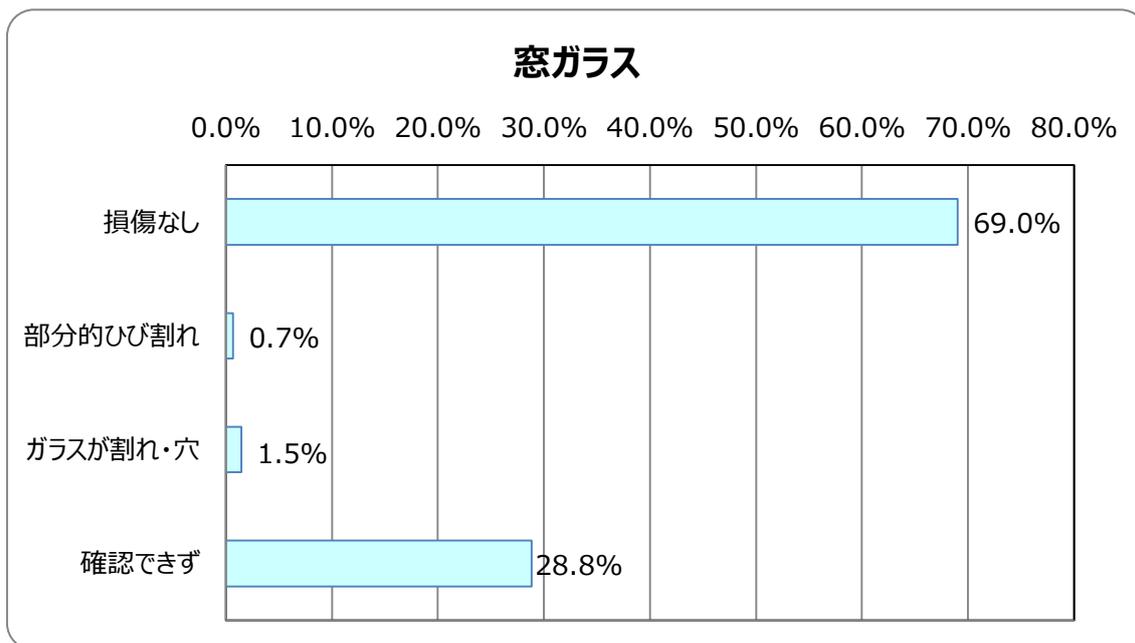
「損傷なし」が69.0%と多くの建物では損傷は見られなかった。しかし、「ガラスが割れている（穴が開いている状況）」が1.5%と、大きな損傷が見られた建物があった。

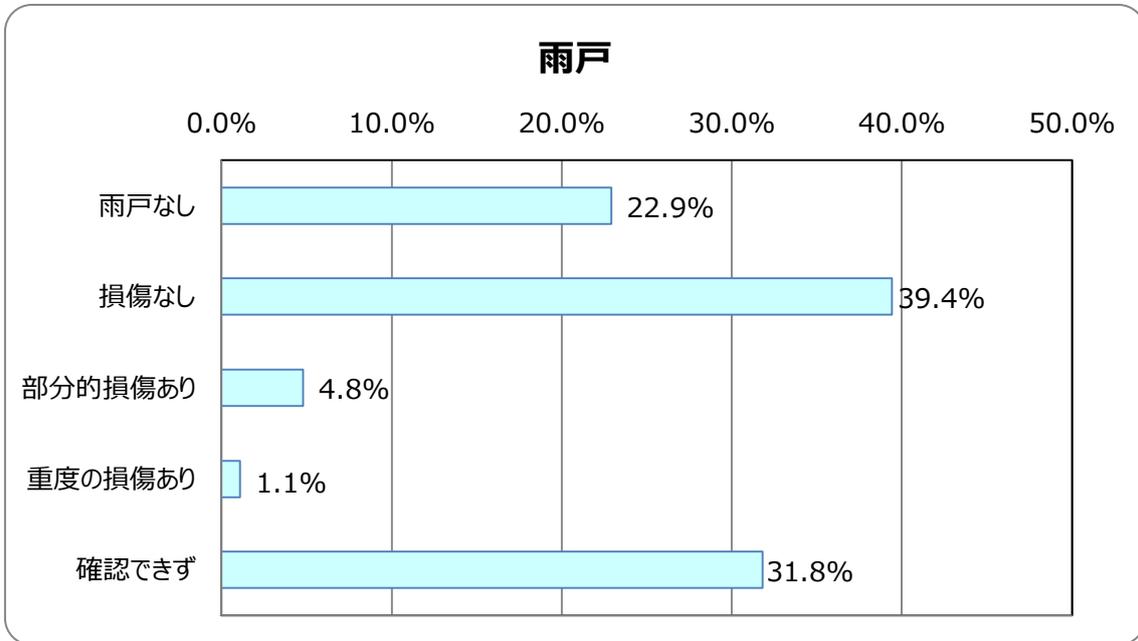
「損傷なし」が39.4%であり、雨戸なしを含めると約6割の建物では、損傷は見られなかった。一方、「重度の損傷あり」が1.1%確認でき、一部の建物では損傷状況が著しい建物があった。

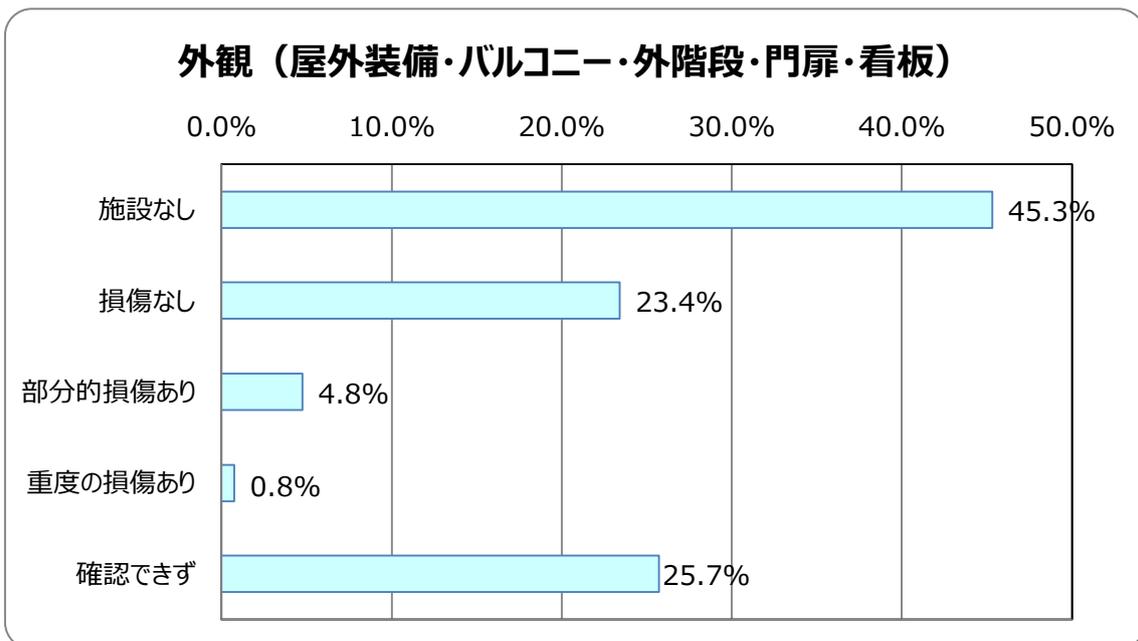
「施設なし」が最多で45.3%であった。また、「損傷なし」は23.4%であった。一方、「重度の損傷あり」が0.8%と損傷状況が著しいものがあった。

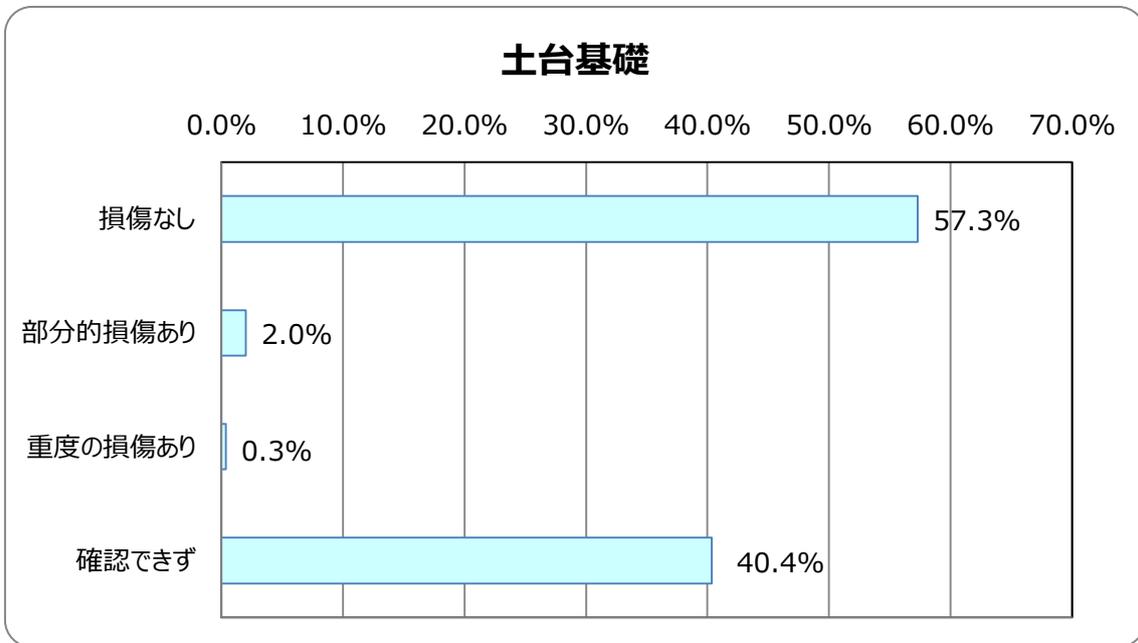
「損傷なし」が57.3%であり、確認できない建物を含め大半の建物では、損傷は見られなかった。一方、「部分的損傷あり」が2.0%、「重度の損傷あり」が0.3%と、一部の建物については基礎・土台部に損傷が見られた。

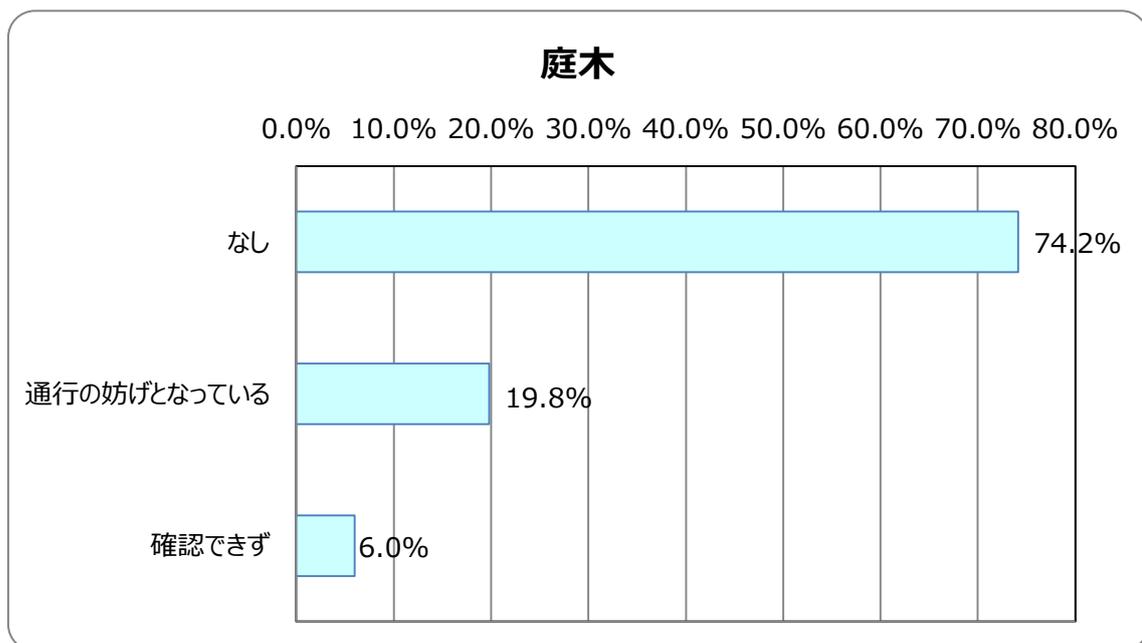
「なし」が74.2%であったが、「通行の妨げになっている」状況が19.8%確認できた。

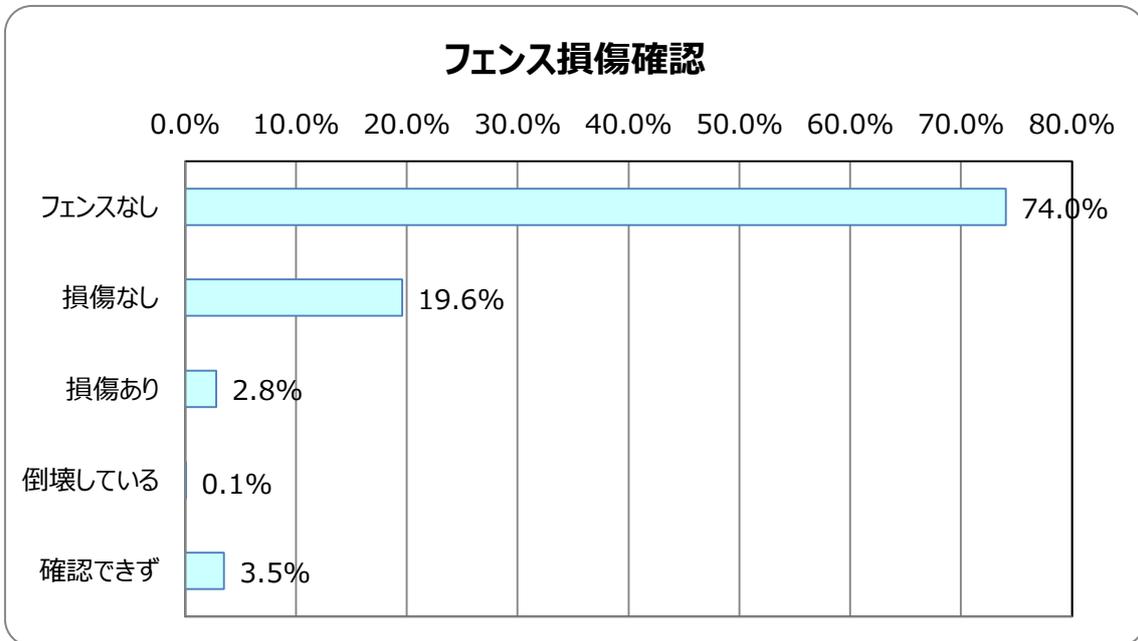
「フェンスなし」が74.0%と大半であるが、「損傷あり」が2.8%、「倒壊している」が0.1%と危険な状況も確認できた。

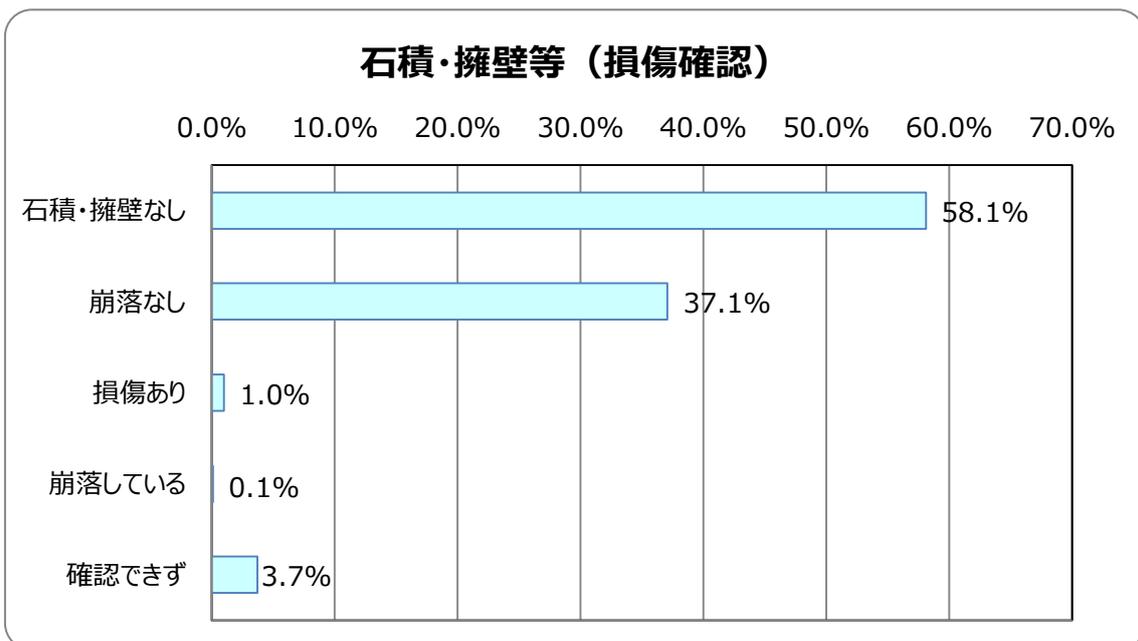
「石積・擁壁なし」が58.1%、「崩落なし」が37.1%と、ほぼ損傷は確認されなかった。しかし、「損傷あり」が1.0%、「崩壊している」が0.1%と危険な状況も確認できた。「損傷あり」「崩壊している」は、隣地建物や道路への影響があることから早急な対策が求められる。

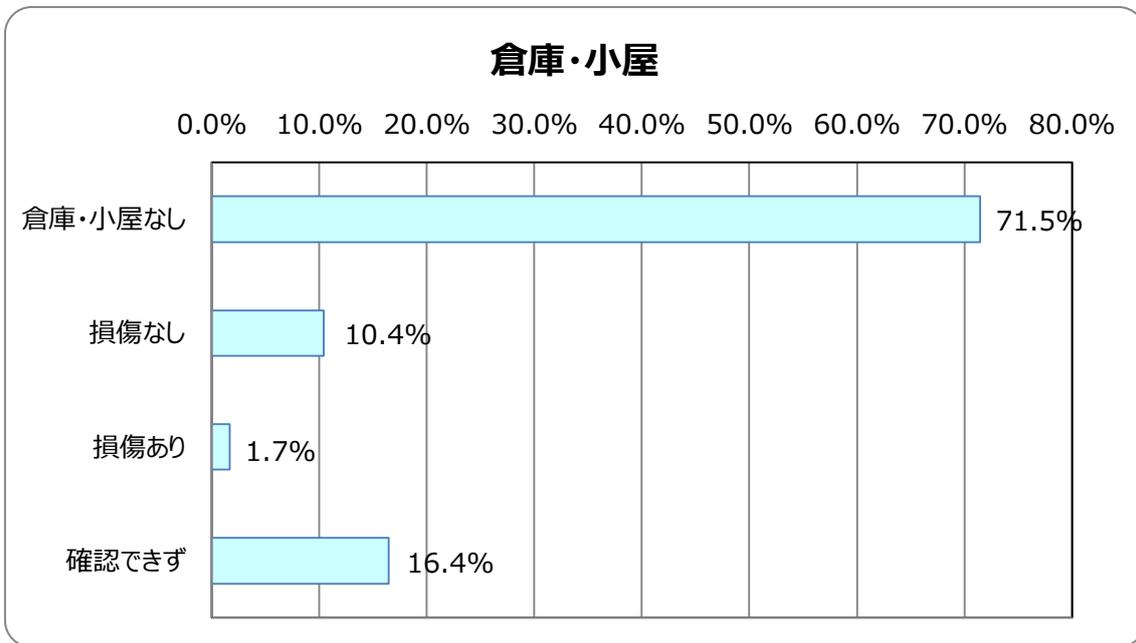
「倉庫・小屋なし」が71.5%であった。「損傷あり」が1.7%確認できた。

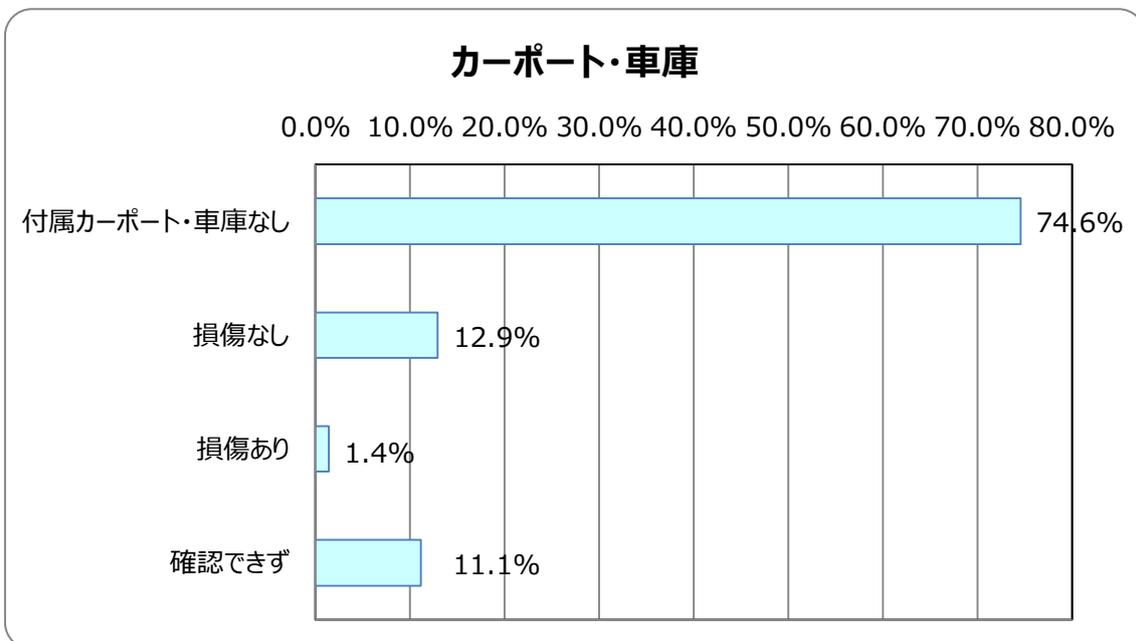
「付属カーポート・車庫なし」が74.6%であった。「損傷あり」が1.4%確認できた。
