# 国道 135 号バイパス街路樹基礎調査業務

## 報 告 書

伊東市 建設部 都市計画課

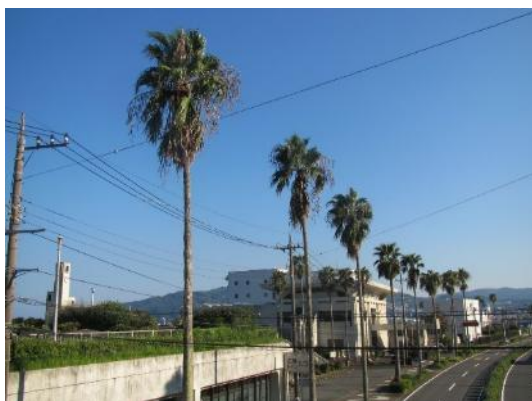
（令和 5 年 9 月 28 日撮影）

日当たりの良い場所、肥沃な土壌を好む。水やりは降雨に任せる。

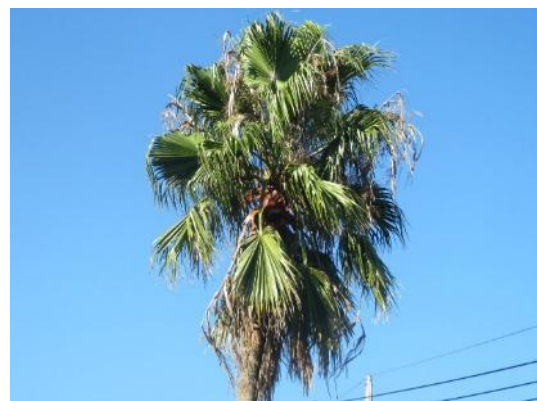
下の方の葉が枯れて垂れ下がることにより幹を守る役割を果たす。葉が枯れ落ちると剥がれた箇所は新たな幹となり、頭頂部に新しい枝葉を生やし樹高が高くなっていく。

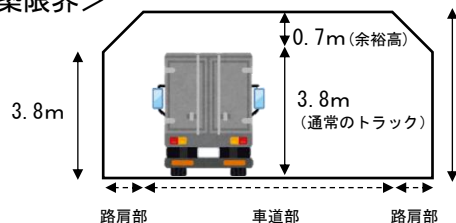
#### <建築限界>

鉄道線路、道路などにおいて、交通物を安全に通過させるために必要な空間確保のために定められた規定のこと。平成 30 年（2018 年）に道路構造令が改正されるまでの道路における建築限界は下図のとおり。

改正後は、車高 4.1m に余裕高 0.7m を加えた 4.8m となっている。

右図のとおり、当時の規定の中で、ワシントンヤシモドキを歩道等に植樹する場合、路肩が 50cm、建築限界における余裕高 70cm を考慮すると、頭頂部の葉が車道上の建築限界に侵入しないようにするためには、最低 4 m の樹高が必要であったと考えられる。

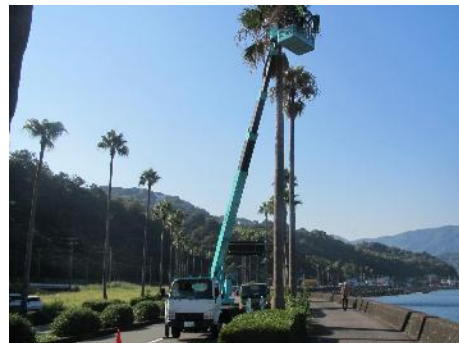
アとイの様子

ア 国道135号バイパスの片側車線規制を行う。

イ 高所作業車をワシントンヤシモドキ2本の間に停車する。クレーンの首を振ることにより、1箇所の停車で2本の剪定作業を行えるようにする。

ウ 高所作業車のバケットにシュート（筒状の布）を取り付ける。

エ 葉柄をノコで除去し、人力で剥ぎ取る。

オ 除去した枝はシュートで投下する。

カ 枝はシュートを伝って、運搬用トラックの荷台に収集して搬出する。

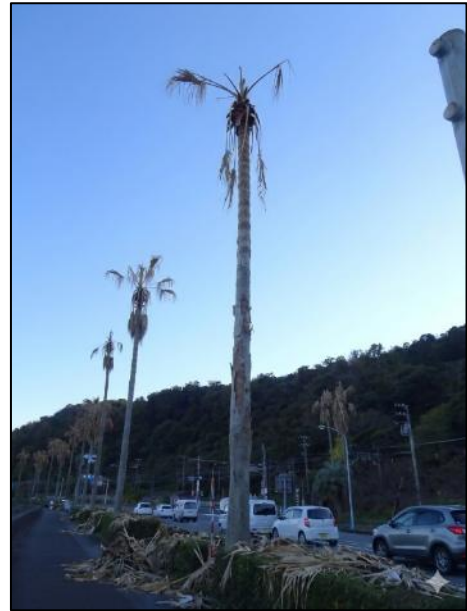
枯死したワシントンヤシモドキ  
(生成 AI により作成)

一般的に、ワシントンヤシモドキが樹齢を迎えた場合は、頭頂部の葉が枯れ、枯死する。ここまでの状態となってしまうと、倒木のリスクはかなり高まっているので、枯死する前、樹勢に陰りが見えてきた段階で伐採しておくことが望ましい。他市の事例ではあるが、強風で倒れた例（主として首折れや幹の腐食、傷が原因）や根株不朽菌で根元が腐った例（外傷もなく、目視では診断が困難）がある。

現在、樹齢による倒木を避けるために、毎年1回実施している剪定業務の中で剪定事業者が樹勢の確認をしている。これまでのところは樹勢に陰りが見え始めている個体は確認されていないが、いつでも伐採できる体制は整えている。

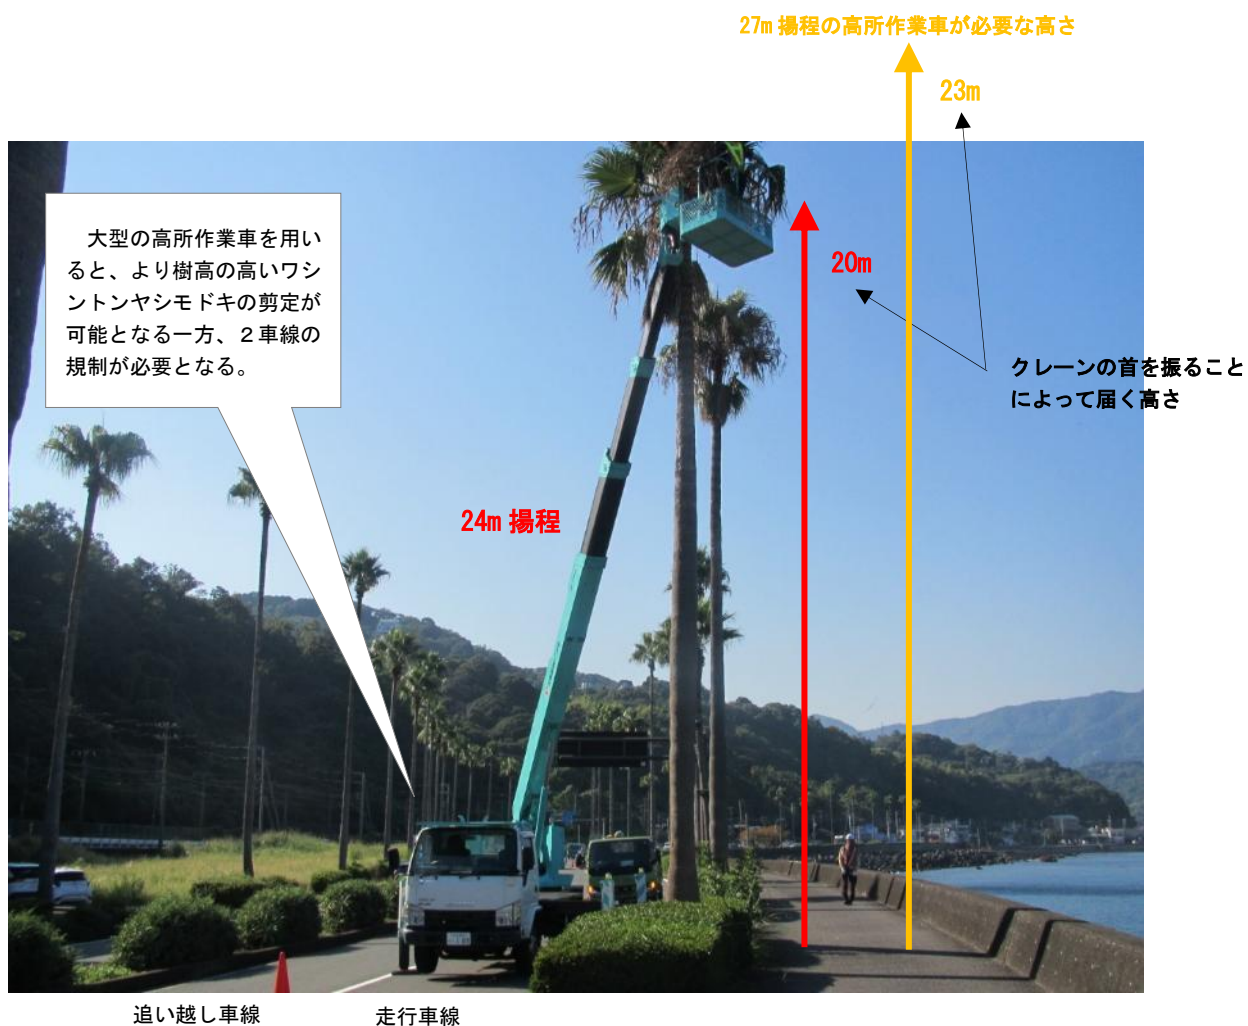
剪定業務については、現在、24m揚程の高所作業車を用いて、国道135号バイパスの走行車線を1車線規制（閉塞）した上で実施している。ただし、高所作業車を2本のワシントンヤシモドキの間に配置して、クレーンの首を振ることにより1度に2本の剪定を行っていることから、剪定を行えるワシントンヤシモドキの樹高は20m程度までのものが限界となる。そのため、ワシントンヤシモドキの樹高が20mを超えてくると、現在のものより大型の高所作業車（27m揚程）を用いなければならない。この場合、国道135号バイパスの追い越し車線も含め、2車線の規制が必要となる（物理的には1車線規制でも作業可能であるが安全面の不安がある。）。

この場合、27m揚程の大型の高所作業車を導入し、国道 135 号バイパスを 2 車線規制して剪定作業を行う方法に変更しなければならず、維持管理費用の大幅な増額は避けられず、剪定作業期間中の周辺の交通への影響も懸念される。

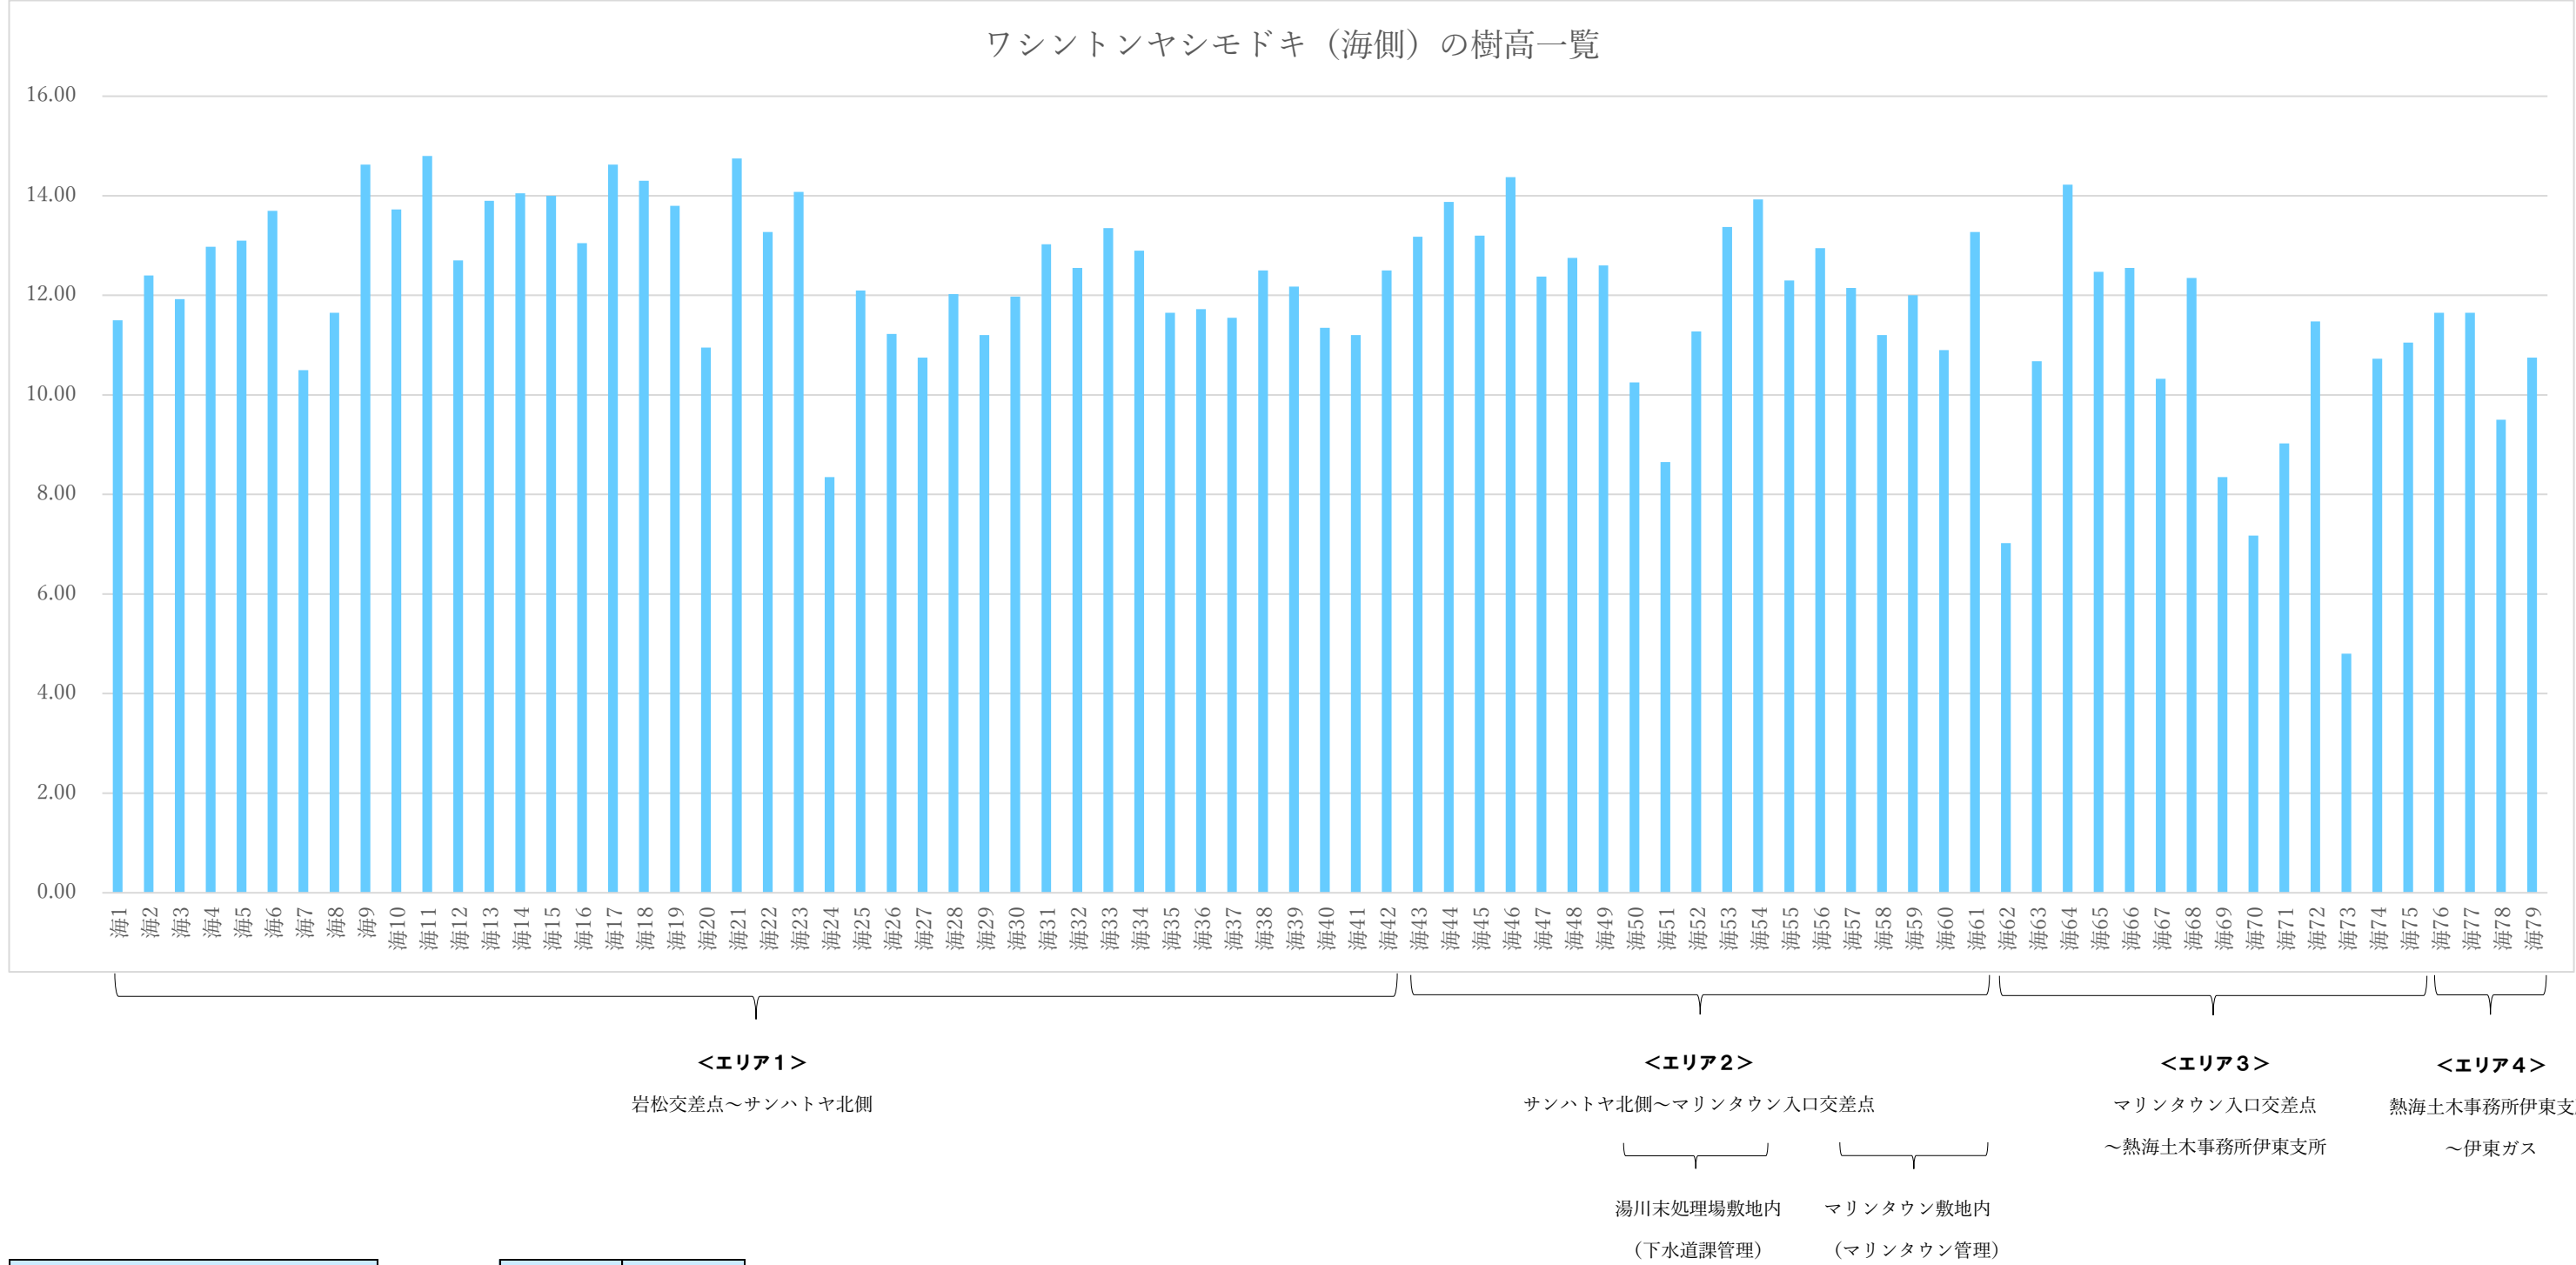
| 樹高分布 | |
| 14m以上 | 10本 |

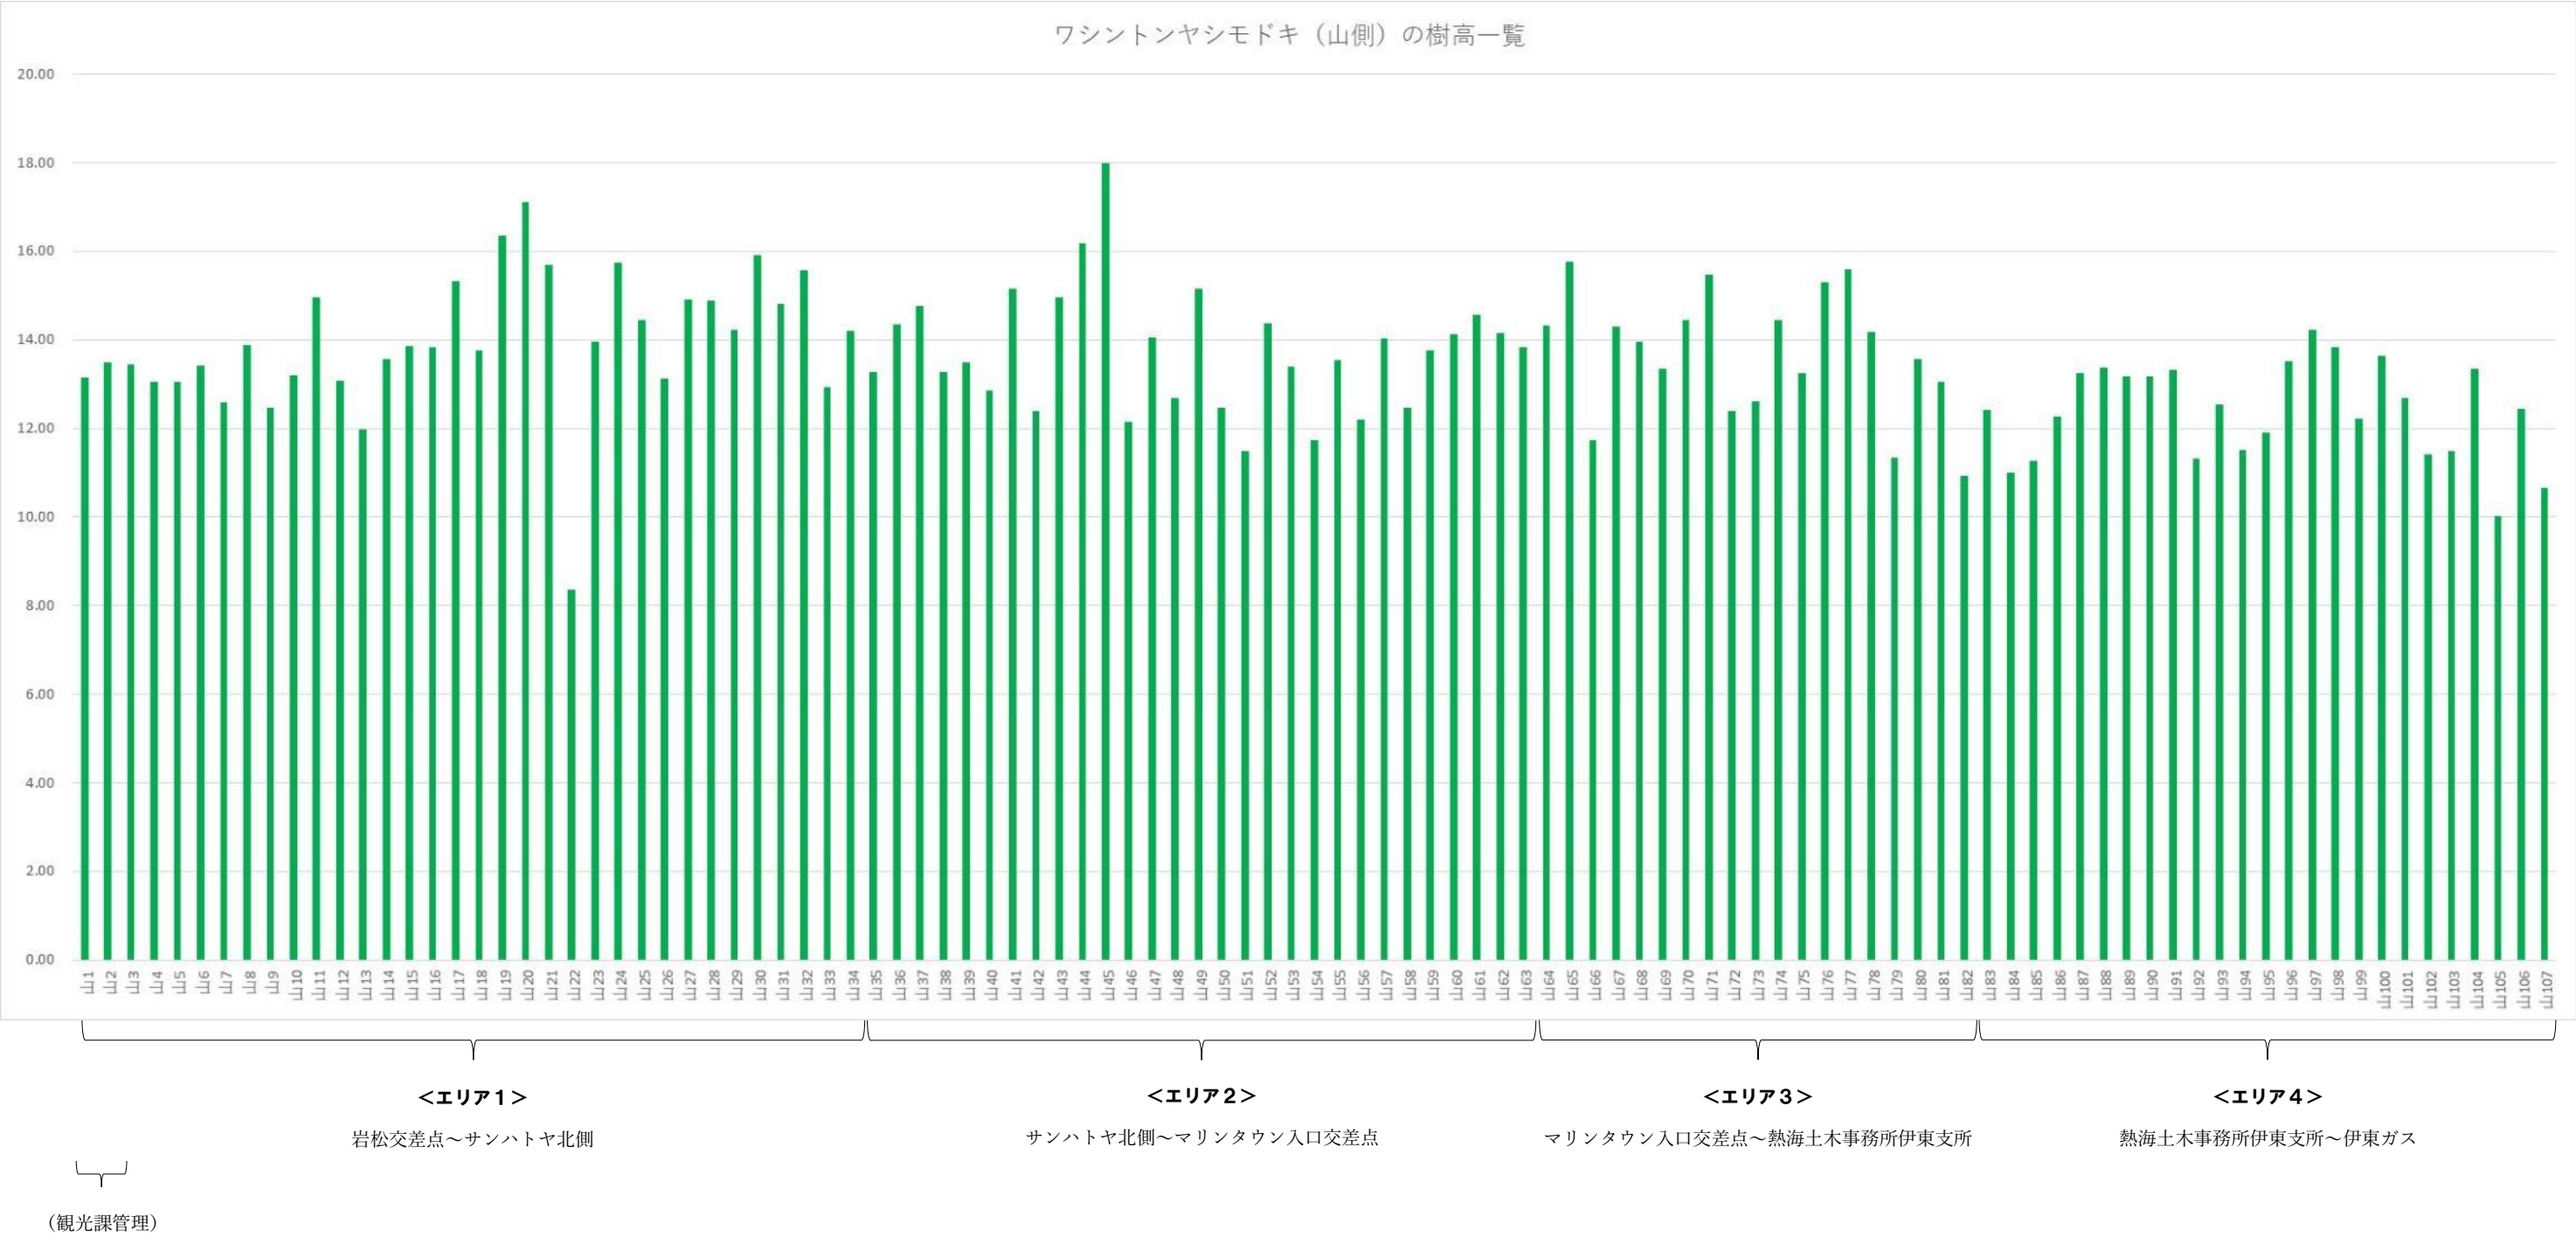
| 樹高分布 | |
| 16m以上 | 4本 |

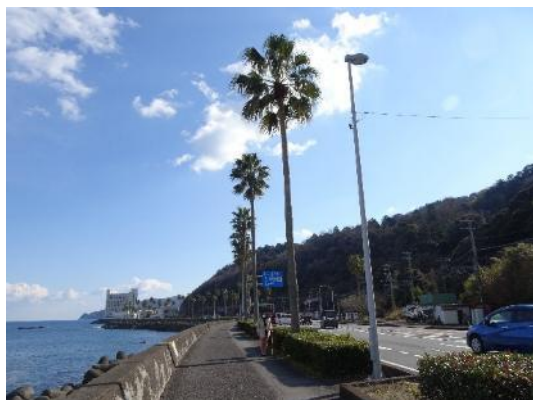
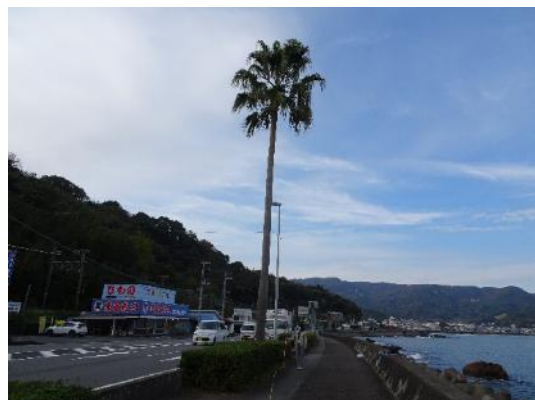
| 画像情報① 上り方面から撮影 | | | 画像情報② 下り方面から撮影 | | | |

| 樹高測定結果（m） | 1 回目 | 2 回目 | 3 回目 | 4 回目 | 平均値 | |
| | 11.2 | 11.6 | 11.7 | 11.5 | 11.5 | |

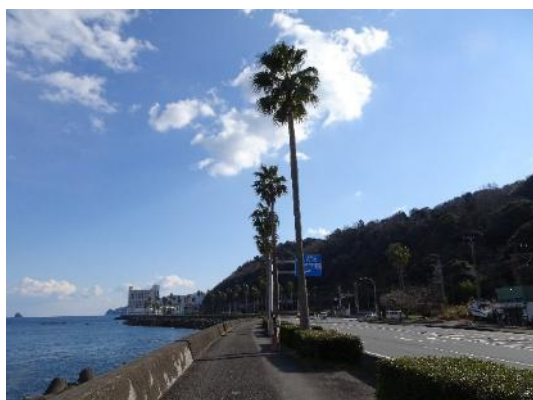
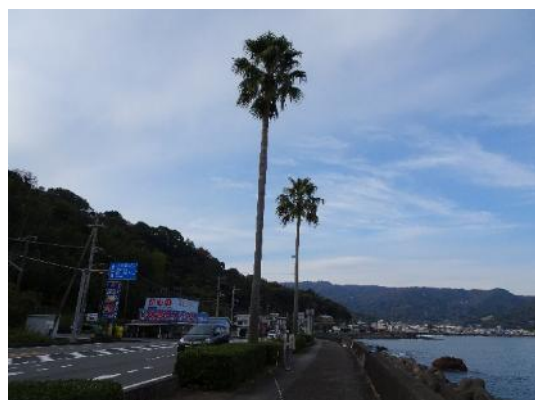
| 画像情報① 上り方面から撮影 | | | 画像情報② 下り方面から撮影 | | | |

| 樹高測定結果（m） | 1 回目 | 2 回目 | 3 回目 | 4 回目 | 平均値 | |
| | 12.8 | 11.9 | 12.5 | 12.4 | 12.4 | |

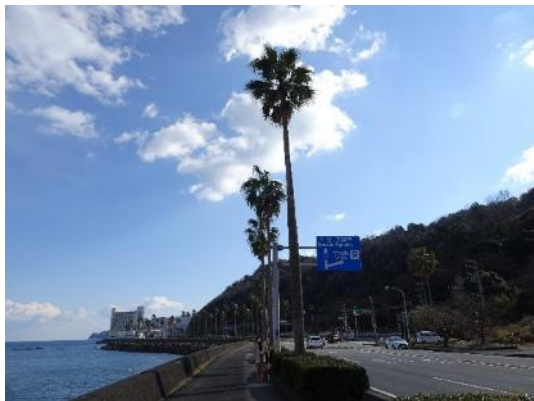
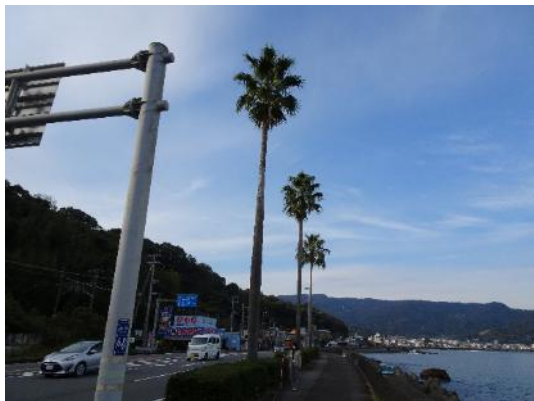
| 画像情報① 上り方面から撮影 | | | 画像情報② 下り方面から撮影 | | | |

| 樹高測定結果（m） | 1 回目 | 2 回目 | 3 回目 | 4 回目 | 平均値 | |
| | 11.8 | 11.4 | 12.4 | 12.1 | 11.93 | |

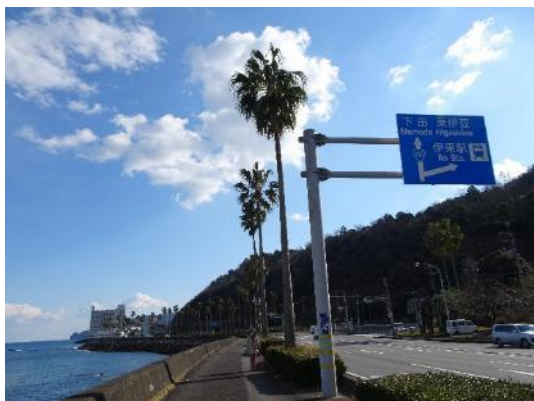
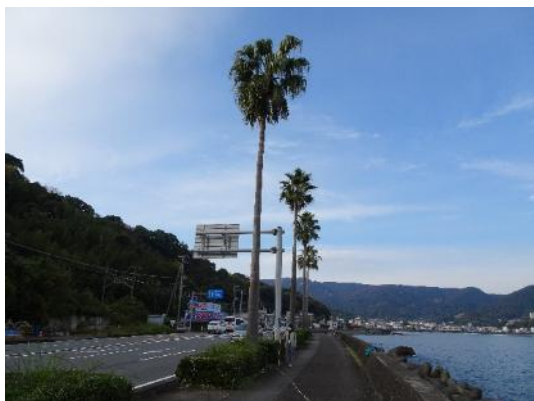
| 画像情報① 上り方面から撮影 | | | 画像情報② 下り方面から撮影 | | | |

| 樹高測定結果（m） | 1 回目 | 2 回目 | 3 回目 | 4 回目 | 平均値 | |
| | 13.2 | 13.2 | 12.6 | 12.9 | 12.98 | |

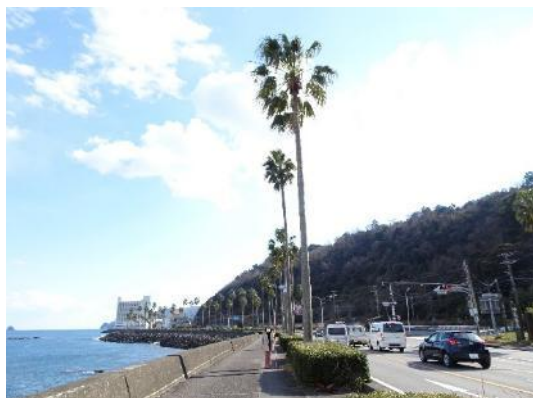
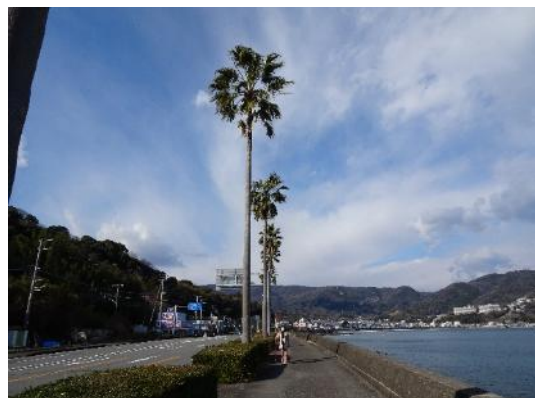
| 画像情報① 上り方面から撮影 | | | 画像情報② 下り方面から撮影 | | | |

| 樹高測定結果（m） | 1 回目 | 2 回目 | 3 回目 | 4 回目 | 平均値 | |
| | 12.9 | 12.6 | 13.4 | 13.5 | 13.1 | |

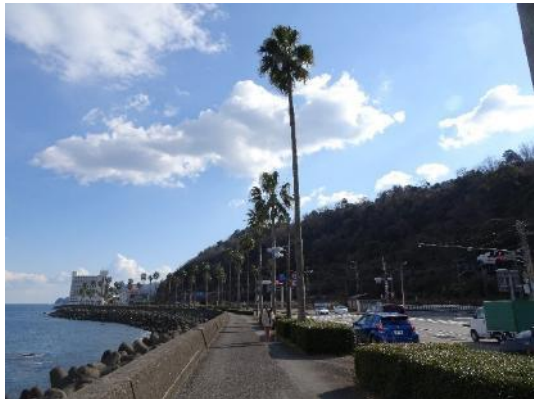
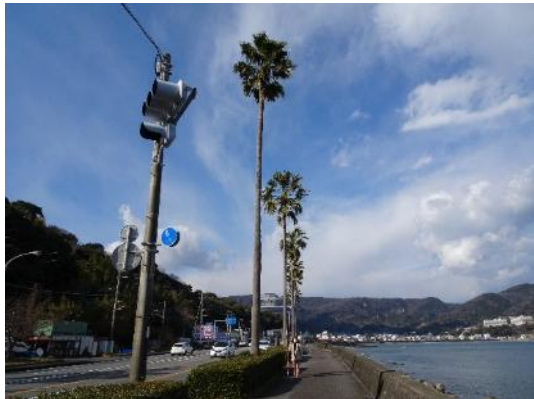
| 画像情報① 上り方面から撮影 | | | 画像情報② 下り方面から撮影 | | | |

| 樹高測定結果（m） | 1 回目 | 2 回目 | 3 回目 | 4 回目 | 平均値 | |
| | 12.8 | 13.2 | 14.6 | 14.2 | 13.7 | |

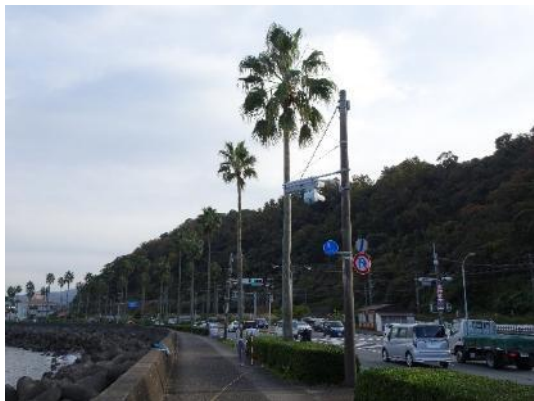
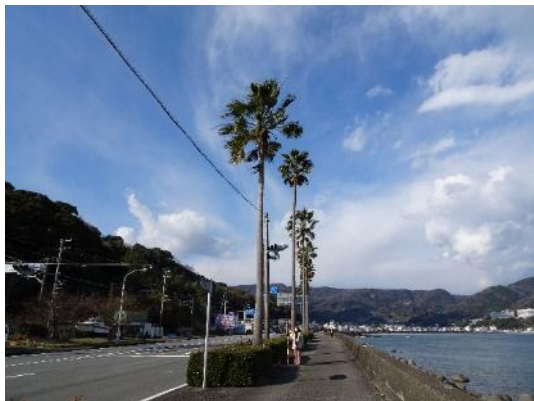
| 画像情報① 上り方面から撮影 | | | 画像情報② 下り方面から撮影 | | | |

| 樹高測定結果（m） | 1 回目 | 2 回目 | 3 回目 | 4 回目 | 平均値 | |
| | 10.7 | 10.2 | 10.6 | 10.5 | 10.5 | |

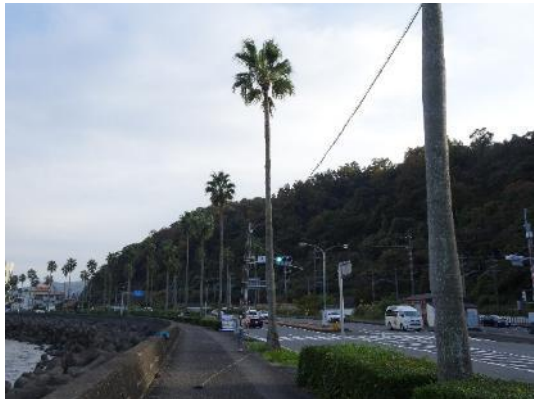
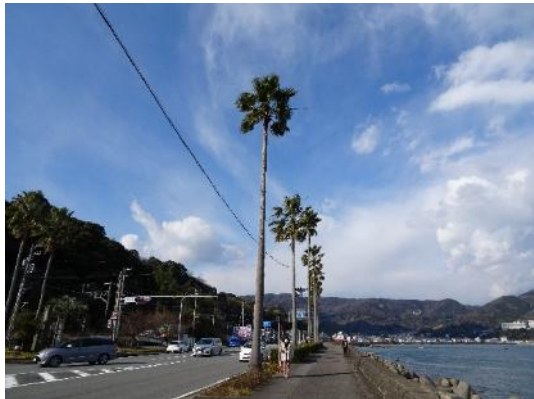
| 画像情報① 上り方面から撮影 | | | 画像情報② 下り方面から撮影 | | | |

| 樹高測定結果（m） | 1 回目 | 2 回目 | 3 回目 | 4 回目 | 平均値 | |
| | 11.0 | 10.5 | 13.0 | 12.1 | 11.65 | |

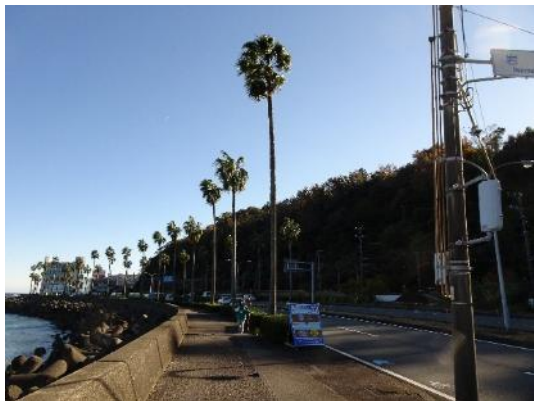
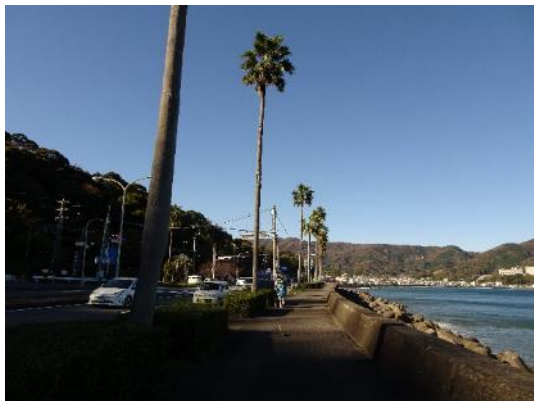
| 画像情報① 上り方面から撮影 | | | 画像情報② 下り方面から撮影 | | | |

| 樹高測定結果（m） | 1 回目 | 2 回目 | 3 回目 | 4 回目 | 平均値 | |
| | 14.6 | 14.7 | 14.4 | 14.8 | 14.63 | |

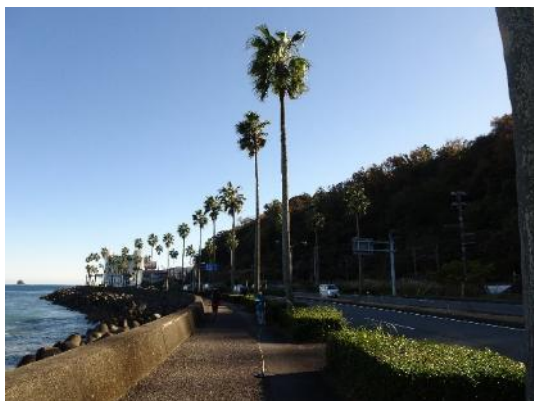
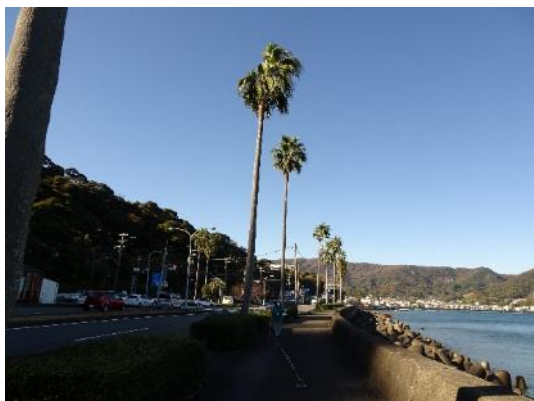
| 画像情報① 上り方面から撮影 | | | 画像情報② 下り方面から撮影 | | | |

| 樹高測定結果（m） | 1 回目 | 2 回目 | 3 回目 | 4 回目 | 平均値 | |
| | 13.3 | 13.4 | 14.6 | 13.6 | 13.73 | |

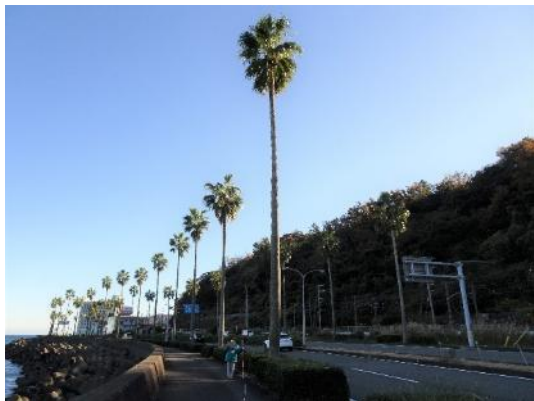
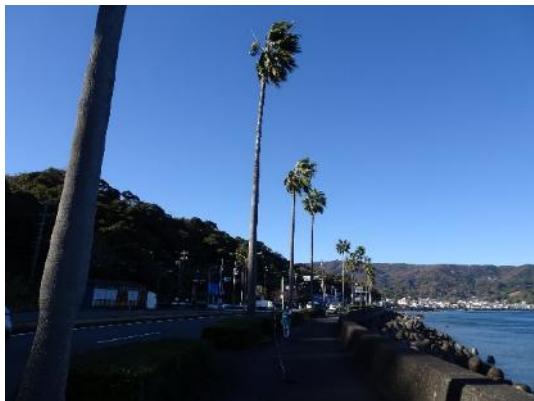
| 画像情報① 上り方面から撮影 | | | 画像情報② 下り方面から撮影 | | | |

| 樹高測定結果（m） | 1 回目 | 2 回目 | 3 回目 | 4 回目 | 平均値 | |
| | 15.5 | 14.7 | 14.6 | 14.4 | 14.8 | |

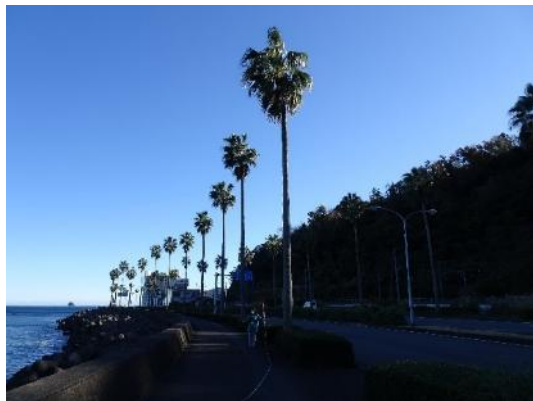
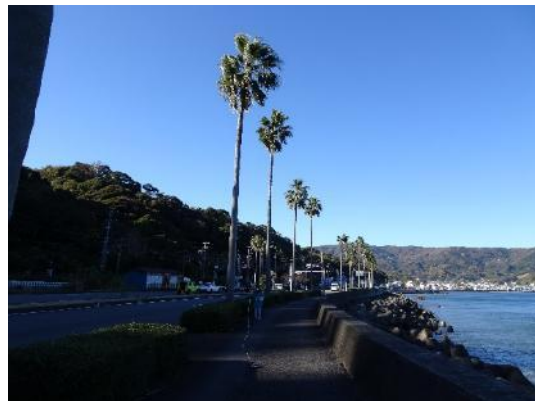
| 画像情報① 上り方面から撮影 | | | 画像情報② 下り方面から撮影 | | | |

| 樹高測定結果（m） | 1 回目 | 2 回目 | 3 回目 | 4 回目 | 平均値 | |
| | 12.3 | 12.8 | 13.1 | 12.6 | 12.7 | |

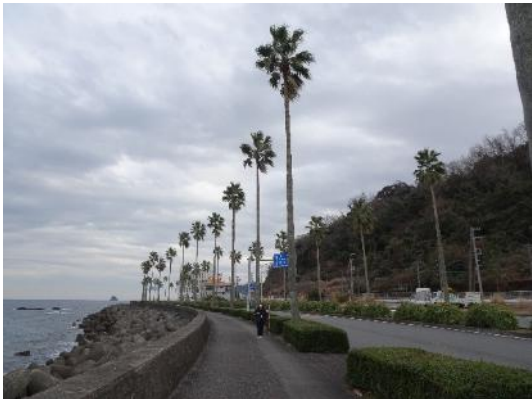
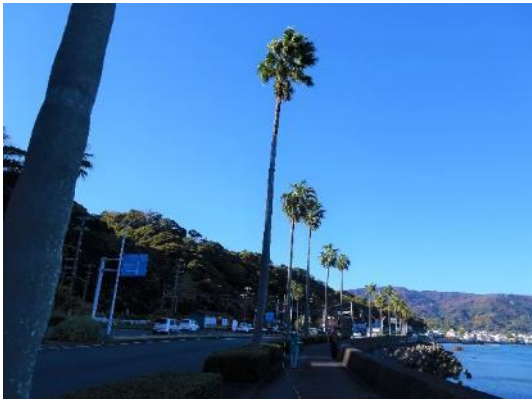
| 画像情報① 上り方面から撮影 | | | 画像情報② 下り方面から撮影 | | | |

| 樹高測定結果（m） | 1 回目 | 2 回目 | 3 回目 | 4 回目 | 平均値 | |
| | 13.5 | 13.7 | 14.1 | 14.3 | 13.9 | |

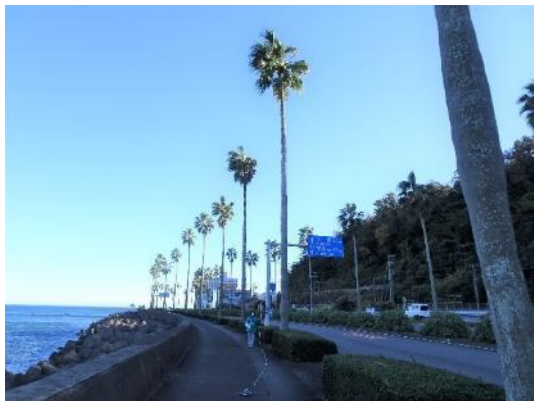
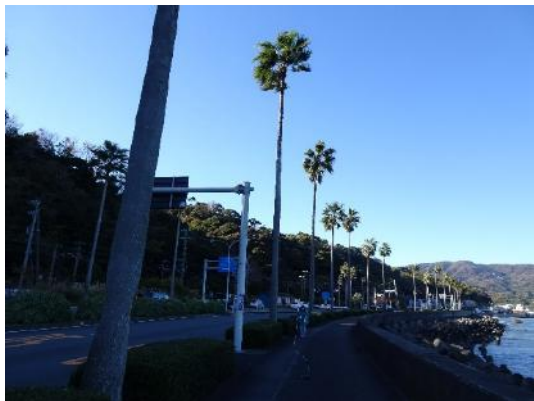
| 画像情報① 上り方面から撮影 | | | 画像情報② 下り方面から撮影 | | | |

| 樹高測定結果（m） | 1 回目 | 2 回目 | 3 回目 | 4 回目 | 平均値 | |
| | 13.5 | 13.8 | 14.5 | 14.4 | 14.05 | |

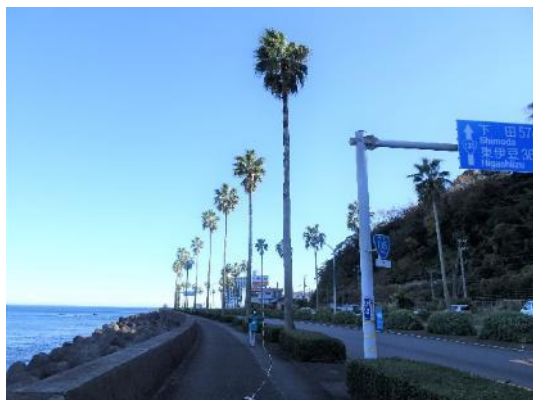
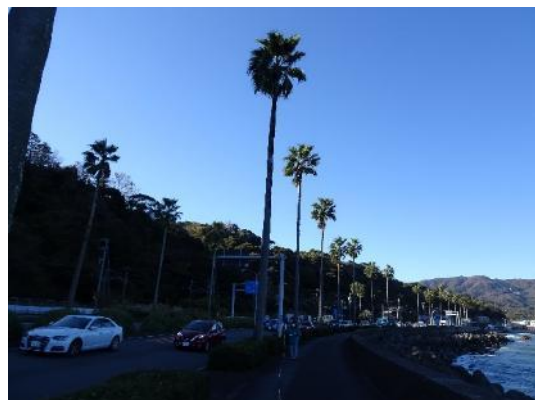
| 画像情報① 上り方面から撮影 | | | 画像情報② 下り方面から撮影 | | | |

| 樹高測定結果（m） | 1 回目 | 2 回目 | 3 回目 | 4 回目 | 平均値 | |
| | 14.6 | 14.4 | 13.3 | 13.7 | 14.0 | |

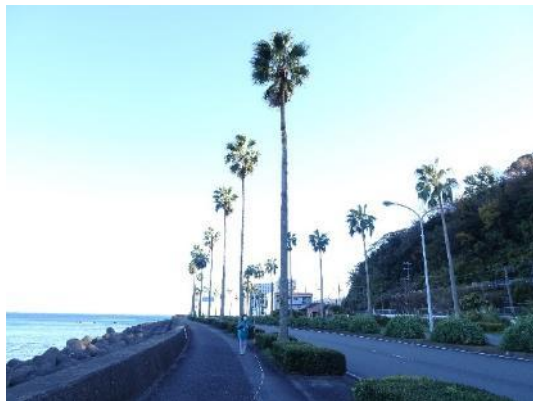
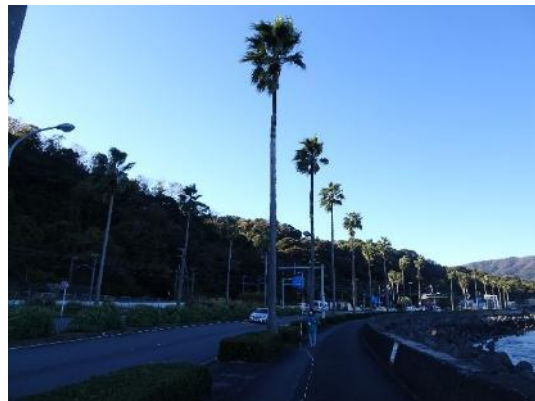
| 画像情報① 上り方面から撮影 | | | 画像情報② 下り方面から撮影 | | | |

| 樹高測定結果（m） | 1 回目 | 2 回目 | 3 回目 | 4 回目 | 平均値 | |
| | 12.9 | 12.4 | 13.2 | 13.7 | 13.05 | |

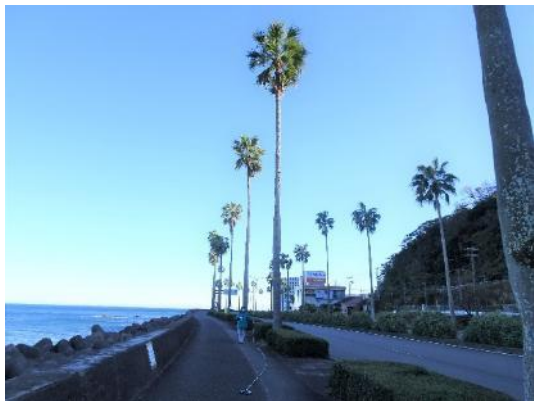
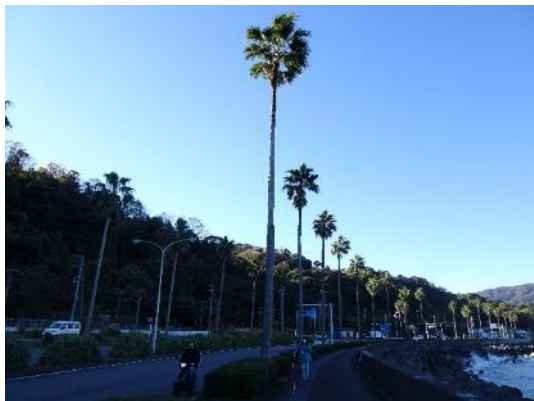
| 画像情報① 上り方面から撮影 | | | 画像情報② 下り方面から撮影 | | | |

| 樹高測定結果（m） | 1 回目 | 2 回目 | 3 回目 | 4 回目 | 平均値 | |
| | 14.8 | 14.6 | 14.3 | 14.8 | 14.63 | |

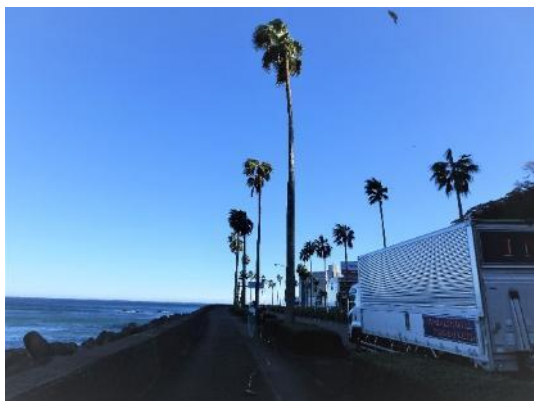
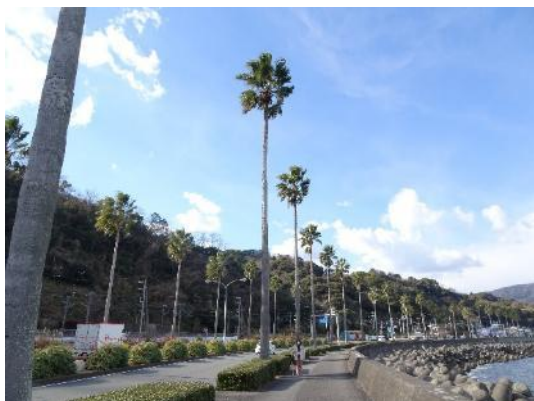
| 画像情報① 上り方面から撮影 | | | 画像情報② 下り方面から撮影 | | | |

| 樹高測定結果（m） | 1 回目 | 2 回目 | 3 回目 | 4 回目 | 平均値 | |
| | 14.6 | 14.9 | 14.0 | 13.7 | 14.3 | |

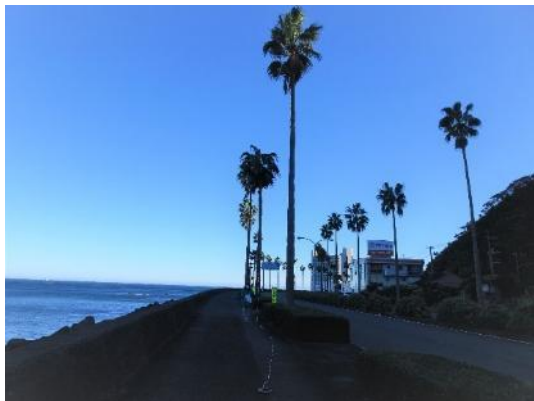
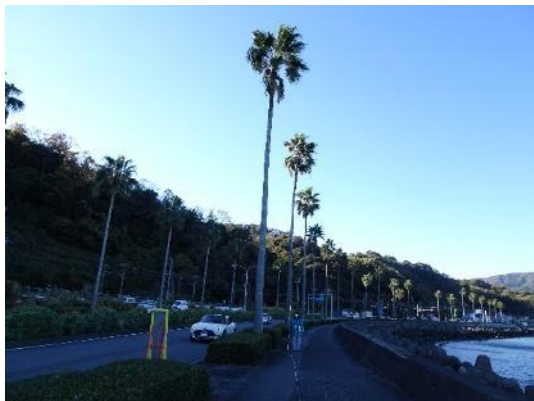
| 画像情報① 上り方面から撮影 | | | 画像情報② 下り方面から撮影 | | | |

| 樹高測定結果（m） | 1 回目 | 2 回目 | 3 回目 | 4 回目 | 平均値 | |
| | 13.9 | 14.2 | 13.3 | 13.8 | 13.8 | |

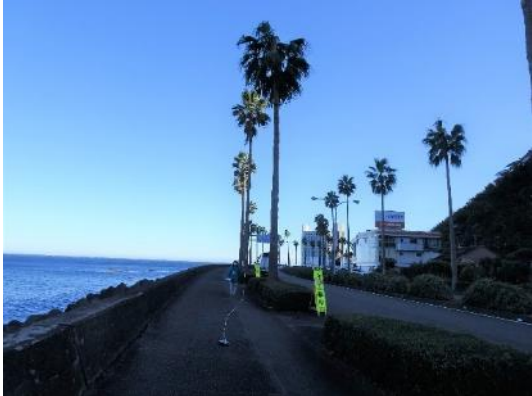
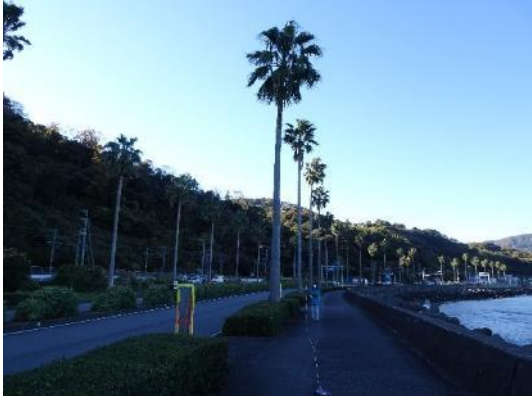
| ヤシ番号 | 海 2 0 | | | | | |

| 樹高測定結果（m） | 1 回目 | 2 回目 | 3 回目 | 4 回目 | 平均値 | |
| | 10.9 | 11.4 | 10.6 | 10.9 | 10.95 | |
| 隣接ヤシとの距離<br>測定結果（m） | 上り方面（海 1 9） | | | 下り方面（海 2 1） | | |
| | 15.2 | 15.3 | 15.25 | 15.5 | 15.6 | 15.55 |

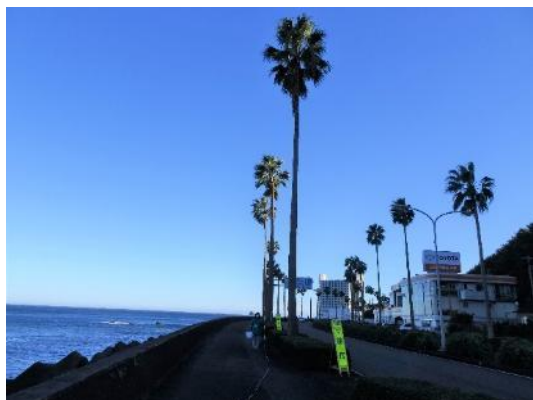
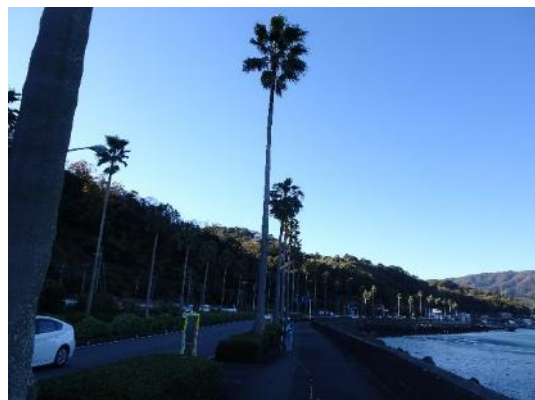
| ヤシ番号 | 海 2 1 | | | | | |

| 樹高測定結果（m） | 1 回目 | 2 回目 | 3 回目 | 4 回目 | 平均値 | |
| | 14.9 | 15.1 | 14.3 | 14.7 | 14.75 | |
| 隣接ヤシとの距離測定結果（m） | 上り方面（海 2 0） | | | 下り方面（海 2 2） | | |
| | 15.5 | 15.6 | 15.55 | 15.6 | 15.7 | 15.65 |

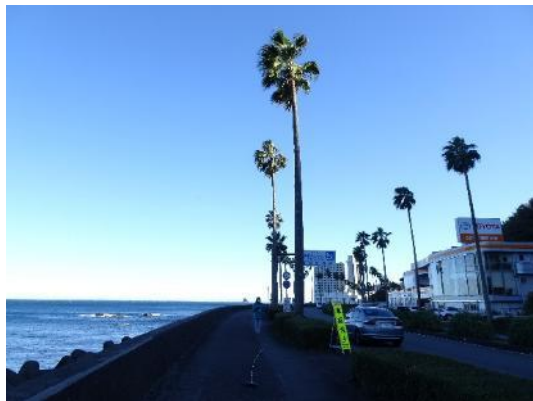
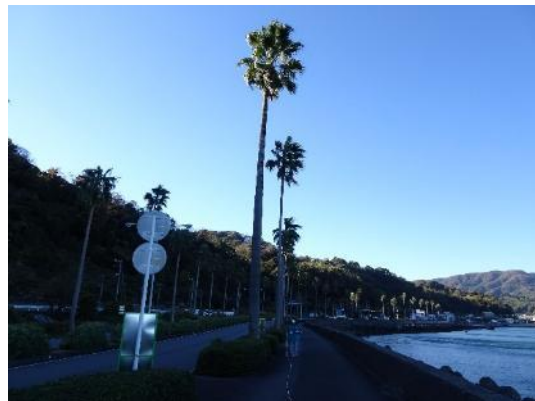
| ヤシ番号 | 海 2 2 | | | | | |

| 樹高測定結果（m） | 1 回目 | 2 回目 | 3 回目 | 4 回目 | 平均値 | |
| | 13.3 | 12.9 | 13.3 | 13.6 | 13.28 | |
| 隣接ヤシとの距離測定結果（m） | 上り方面（海 2 1） | | | 下り方面（海 2 3） | | |
| | 15.6 | 15.7 | 15.65 | 15.3 | 15.5 | 15.4 |

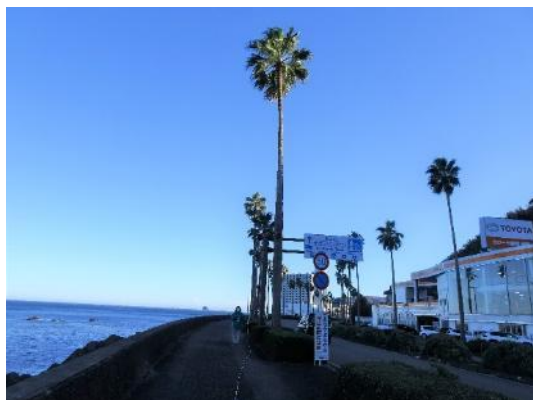
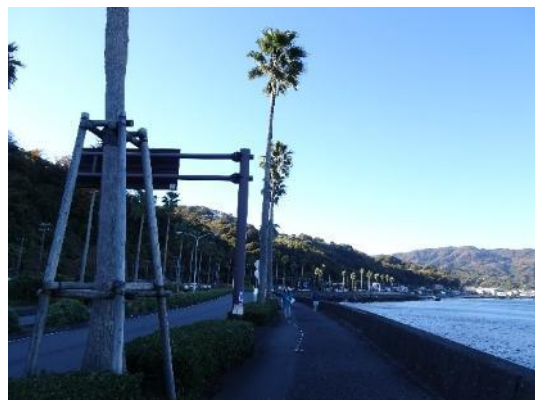
| ヤシ番号 | 海 2 3 | | | | | |

| 樹高測定結果（m） | 1 回目 | 2 回目 | 3 回目 | 4 回目 | 平均値 | |
| | 14.2 | 14.4 | 13.9 | 13.8 | 14.08 | |
| 隣接ヤシとの距離<br>測定結果（m） | 上り方面（海 2 2） | | | 下り方面（海 2 4） | | |
| | 15.3 | 15.5 | 15.4 | 15.8 | 16.0 | 15.9 |

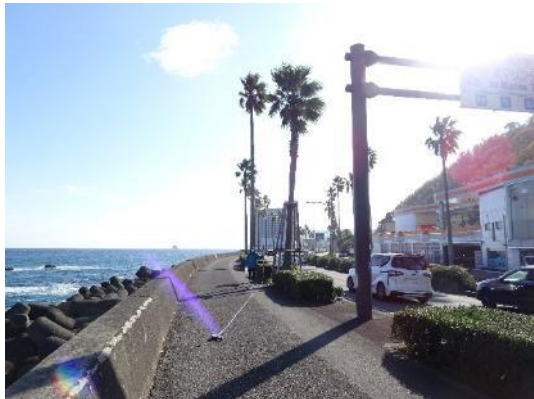
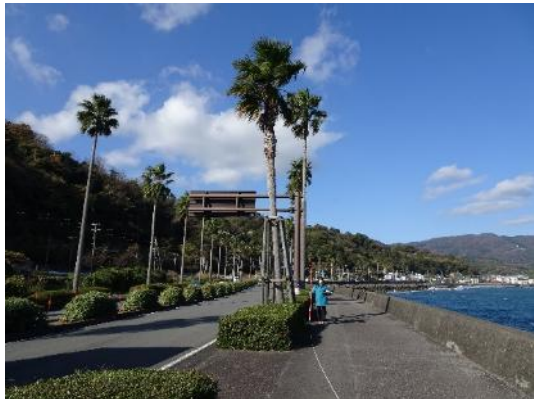
| ヤシ番号 | 海 2 4 | | | | | |

| 樹高測定結果（m） | 1 回目 | 2 回目 | 3 回目 | 4 回目 | 平均値 | |
| | 8.2 | 8.4 | 8.1 | 8.7 | 8.35 | |
| 隣接ヤシとの距離<br>測定結果（m） | 上り方面（海 2 3） | | | 下り方面（海 2 5） | | |
| | 15.8 | 16.0 | 15.9 | 15.4 | 15.4 | 15.4 |

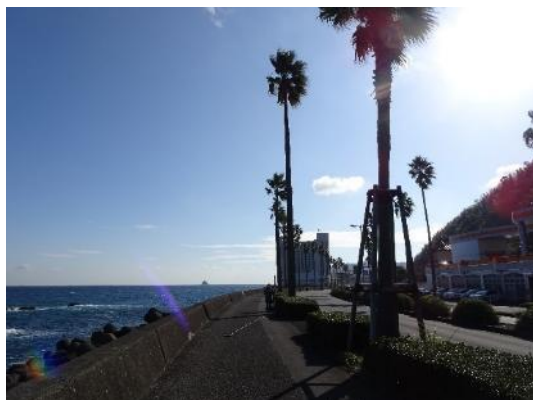
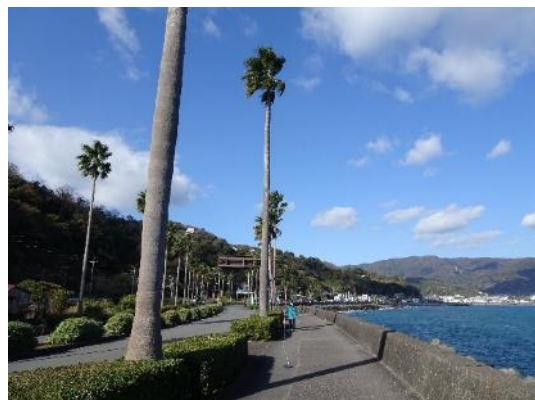
| ヤシ番号 | 海 2 5 | | | | | |

| 樹高測定結果（m） | 1 回目 | 2 回目 | 3 回目 | 4 回目 | 平均値 | |
| | 12.5 | 12.3 | 11.4 | 12.2 | 12.1 | |
| 隣接ヤシとの距離<br>測定結果（m） | 上り方面（海 2 4） | | | 下り方面（海 2 6） | | |
| | 15.4 | 15.4 | 15.4 | 15.4 | 15.5 | 15.45 |

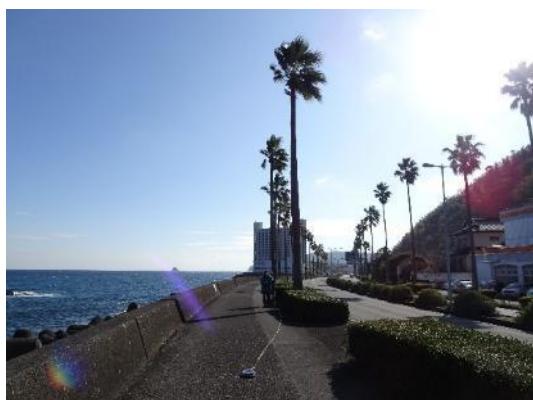
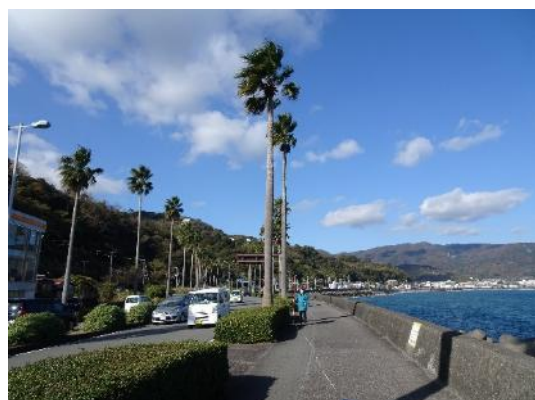
| ヤシ番号 | 海 2 6 | | | | | |

| 樹高測定結果（m） | 1 回目 | 2 回目 | 3 回目 | 4 回目 | 平均値 | |
| | 11.6 | 11.9 | 10.6 | 10.8 | 11.23 | |
| 隣接ヤシとの距離<br>測定結果（m） | 上り方面（海 2 5） | | | 下り方面（海 2 7） | | |
| | 15.4 | 15.5 | 15.45 | 15.5 | 15.6 | 15.55 |

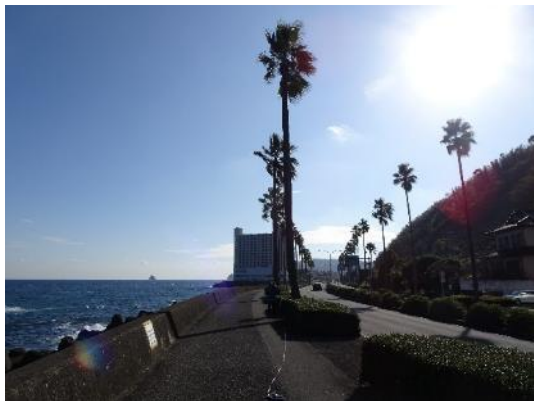
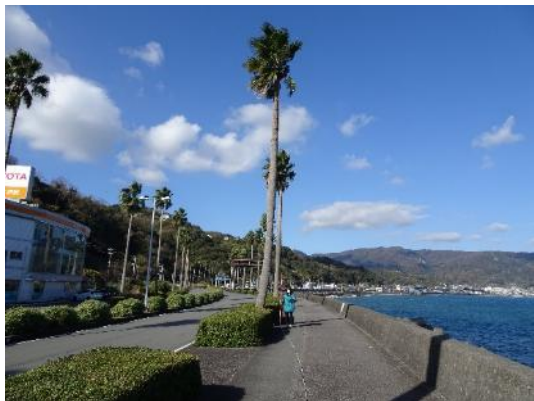
| ヤシ番号 | 海 2 7 | | | | | |

| 樹高測定結果（m） | 1 回目 | 2 回目 | 3 回目 | 4 回目 | 平均値 | |
| | 10.7 | 10.6 | 11.1 | 10.6 | 10.75 | |
| 隣接ヤシとの距離測定結果（m） | 上り方面（海 2 6） | | | 下り方面（海 2 8） | | |
| | 15.5 | 15.6 | 15.55 | 15.2 | 15.4 | 15.3 |

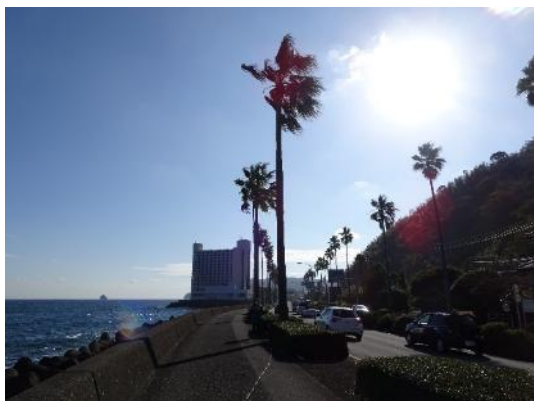
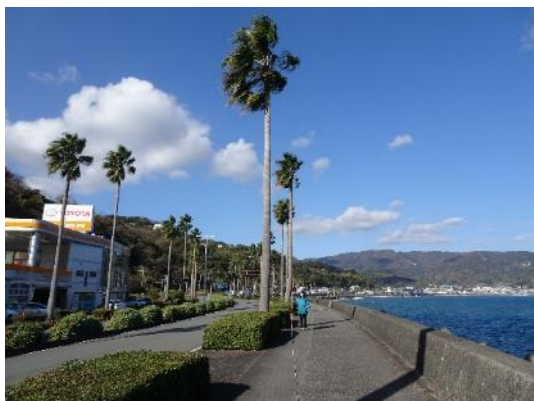
| ヤシ番号 | 海 2 8 | | | | | |

| 樹高測定結果（m） | 1 回目 | 2 回目 | 3 回目 | 4 回目 | 平均値 | |
| | 12.7 | 12.5 | 11.3 | 11.6 | 12.03 | |
| 隣接ヤシとの距離<br>測定結果（m） | 上り方面（海 2 7） | | | 下り方面（海 2 9） | | |
| | 15.2 | 15.4 | 15.3 | 15.3 | 15.4 | 15.35 |

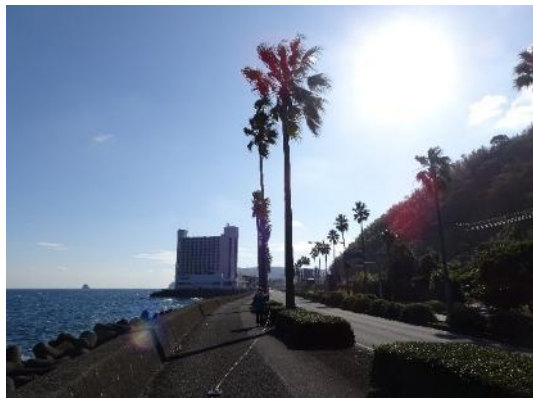
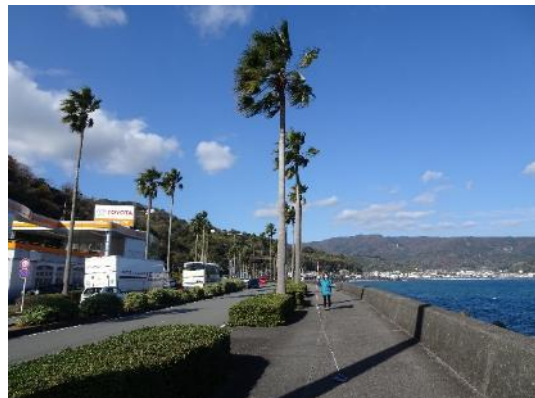
| ヤシ番号 | 海 2 9 | | | | | |

| 樹高測定結果（m） | 1 回目 | 2 回目 | 3 回目 | 4 回目 | 平均値 | |
| | 11.5 | 11.2 | 11.1 | 11.0 | 11.2 | |
| 隣接ヤシとの距離<br>測定結果（m） | 上り方面（海 2 8） | | | 下り方面（海 3 0） | | |
| | 15.3 | 15.4 | 15.35 | 15.5 | 15.6 | 15.55 |
