# 国道 135 号バイパス街路樹基礎調査業務

## 報 告 書

伊東市 建設部 都市計画課

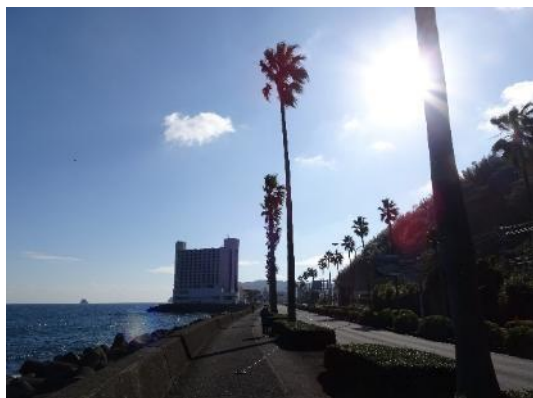
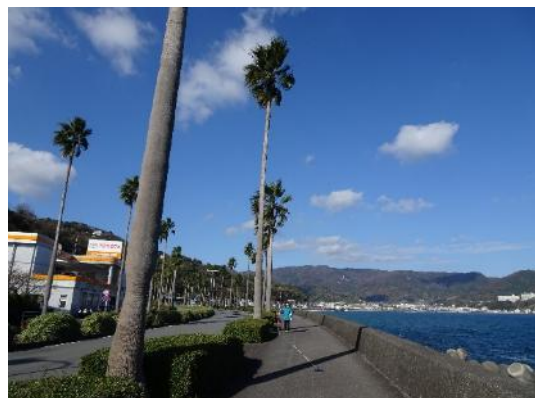
| ヤシ番号 | 海 3 0 | | | | | |

| 樹高測定結果（m） | 1 回目 | 2 回目 | 3 回目 | 4 回目 | 平均値 | |
| | 11.8 | 11.3 | 12.9 | 11.9 | 11.98 | |
| 隣接ヤシとの距離<br>測定結果（m） | 上り方面（海 2 9） | | | 下り方面（海 3 1） | | |
| | 15.5 | 15.6 | 15.55 | 15.7 | 15.5 | 15.6 |

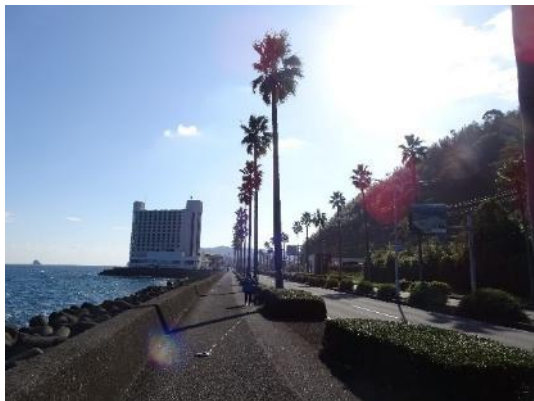
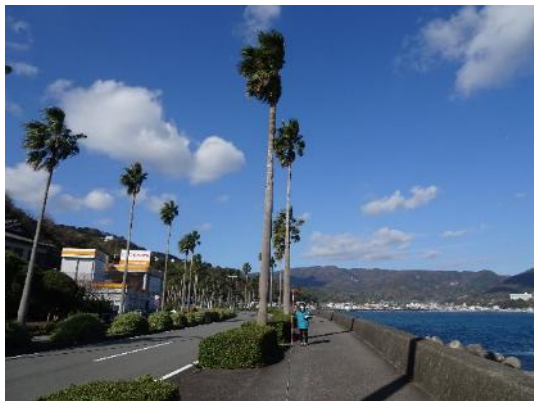
| ヤシ番号 | 海 3 1 | | | | | |

| 樹高測定結果（m） | 1 回目 | 2 回目 | 3 回目 | 4 回目 | 平均値 | |
| | 13.5 | 12.8 | 12.8 | 13.0 | 13.03 | |
| 隣接ヤシとの距離<br>測定結果（m） | 上り方面（海 3 0） | | | 下り方面（海 3 2） | | |
| | 15.7 | 15.5 | 15.6 | 15.2 | 15.3 | 15.25 |

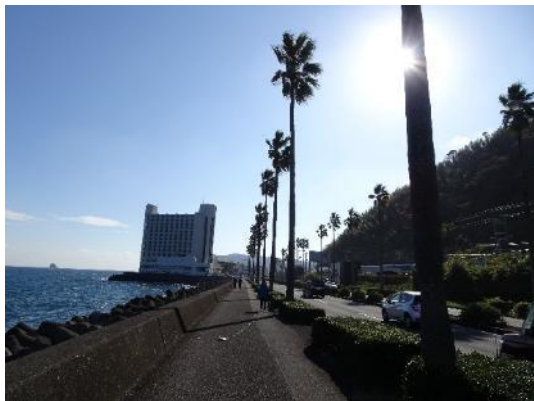
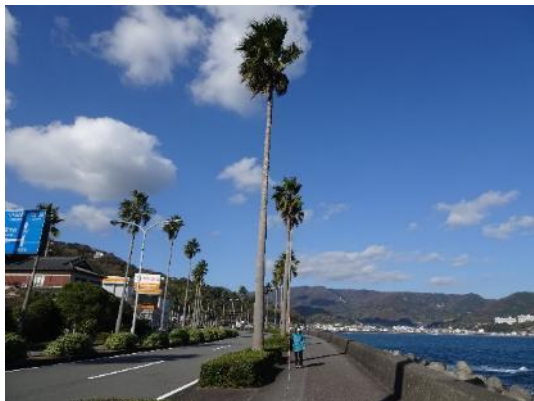
| ヤシ番号 | 海 3 2 | | | | | |

| 樹高測定結果（m） | 1 回目 | 2 回目 | 3 回目 | 4 回目 | 平均値 | |
| | 12.5 | 12.0 | 12.8 | 12.9 | 12.55 | |
| 隣接ヤシとの距離<br>測定結果（m） | 上り方面（海 3 1） | | | 下り方面（海 3 3） | | |
| | 15.2 | 15.3 | 15.25 | 15.4 | 15.4 | 15.4 |

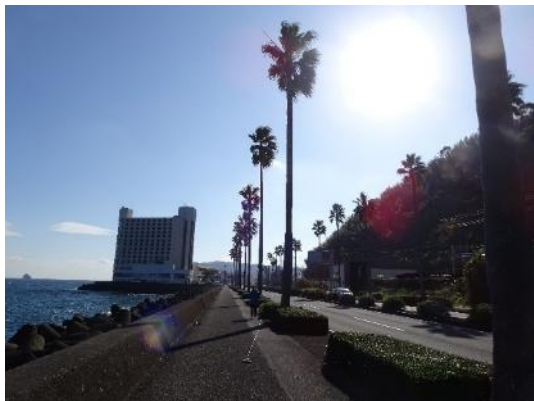
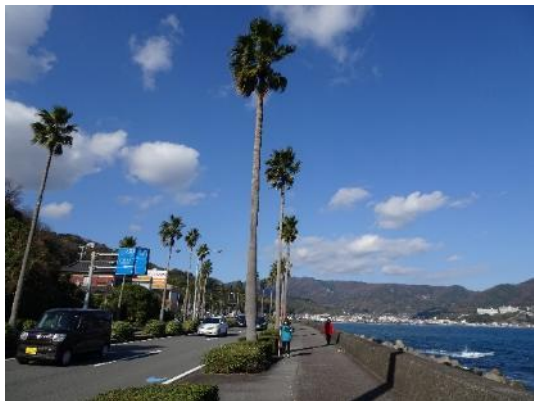
| ヤシ番号 | 海 3 3 | | | | | |

| 樹高測定結果（m） | 1 回目 | 2 回目 | 3 回目 | 4 回目 | 平均値 | |
| | 13.7 | 14.3 | 12.6 | 12.8 | 13.35 | |
| 隣接ヤシとの距離<br>測定結果（m） | 上り方面（海 3 2） | | | 下り方面（海 3 4） | | |
| | 15.4 | 15.4 | 15.4 | 15.3 | 15.5 | 15.4 |

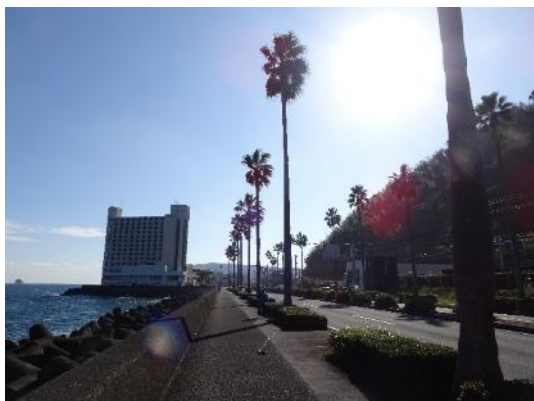
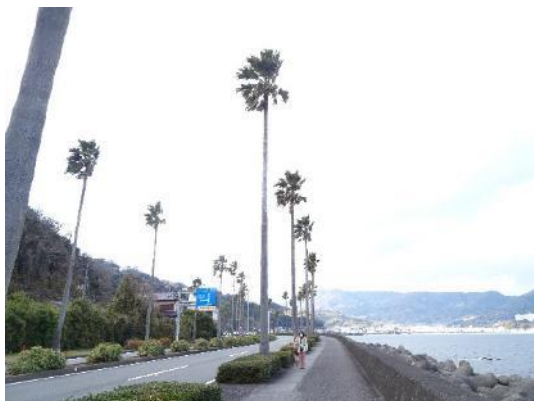
| ヤシ番号 | 海 3 4 | | | | | |

| 樹高測定結果（m） | 1 回目 | 2 回目 | 3 回目 | 4 回目 | 平均値 | |
| | 12.5 | 12.4 | 13.1 | 13.6 | 12.9 | |
| 隣接ヤシとの距離<br>測定結果（m） | 上り方面（海 3 3） | | | 下り方面（海 3 5） | | |
| | 15.3 | 15.5 | 15.4 | 15.5 | 15.4 | 15.45 |

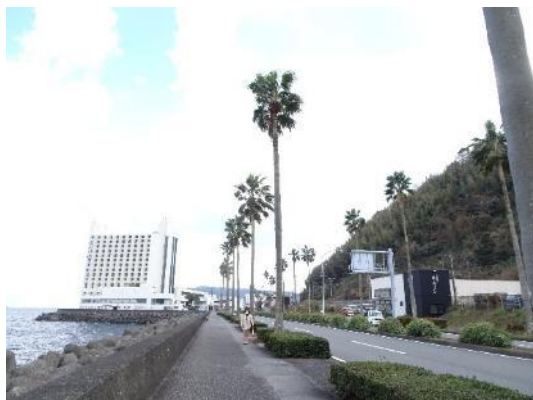
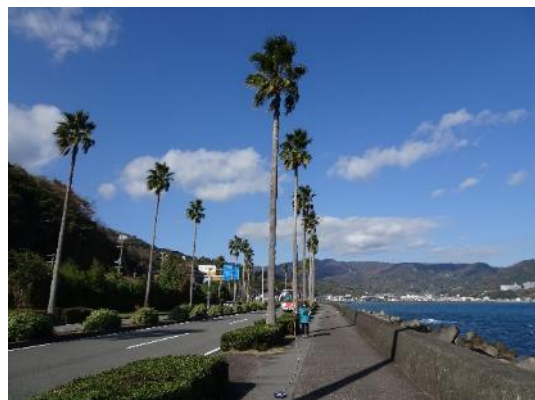
| ヤシ番号 | 海 3 5 | | | | | |

| 樹高測定結果（m） | 1 回目 | 2 回目 | 3 回目 | 4 回目 | 平均値 | |
| | 11.0 | 11.6 | 12.6 | 11.4 | 11.65 | |
| 隣接ヤシとの距離<br>測定結果（m） | 上り方面（海 3 4） | | | 下り方面（海 3 6） | | |
| | 15.5 | 15.4 | 15.45 | 15.2 | 15.4 | 15.3 |

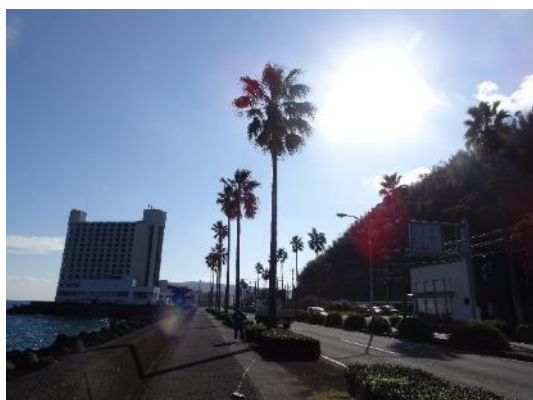
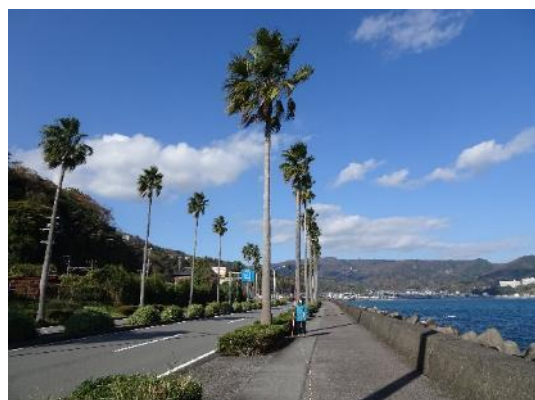
| ヤシ番号 | 海 3 6 | | | | | |

| 樹高測定結果（m） | 1 回目 | 2 回目 | 3 回目 | 4 回目 | 平均値 | |
| | 11.9 | 11.6 | 11.9 | 11.5 | 11.73 | |
| 隣接ヤシとの距離<br>測定結果（m） | 上り方面（海 3 5） | | | 下り方面（海 3 7） | | |
| | 15.2 | 15.4 | 15.3 | 15.4 | 15.5 | 15.45 |

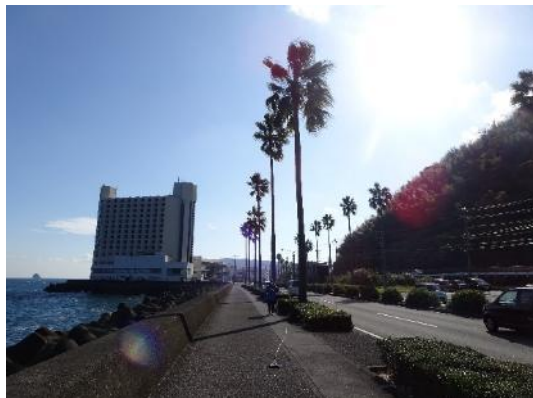
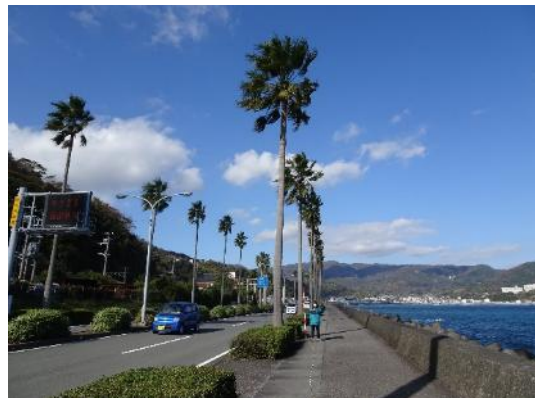
| ヤシ番号 | 海 3 7 | | | | | |

| 樹高測定結果（m） | 1 回目 | 2 回目 | 3 回目 | 4 回目 | 平均値 | |
| | 11.8 | 11.3 | 11.4 | 11.7 | 11.55 | |
| 隣接ヤシとの距離<br>測定結果（m） | 上り方面（海 3 6） | | | 下り方面（海 3 8） | | |
| | 15.4 | 15.5 | 15.45 | 15.3 | 15.3 | 15.3 |

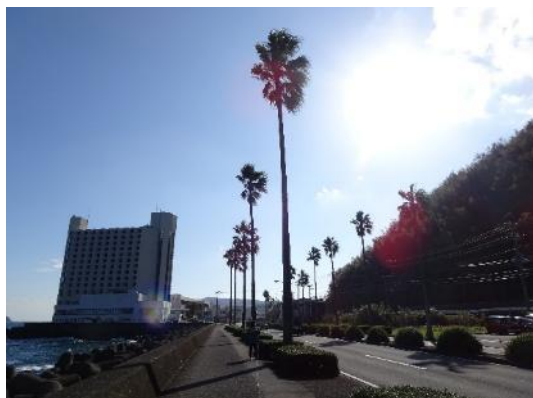
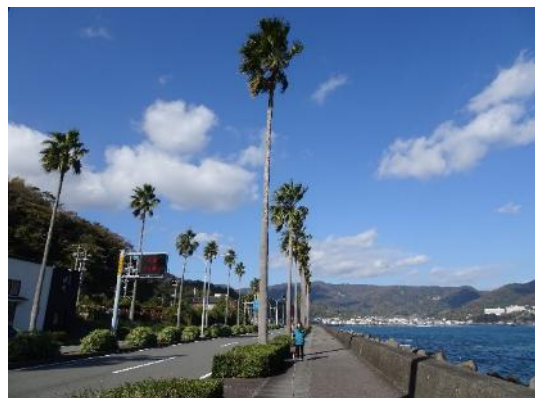
| 樹高測定結果（m） | 1 回目 | 2 回目 | 3 回目 | 4 回目 | 平均値 | |
| | 12.5 | 12.1 | 12.7 | 12.7 | 12.5 | |

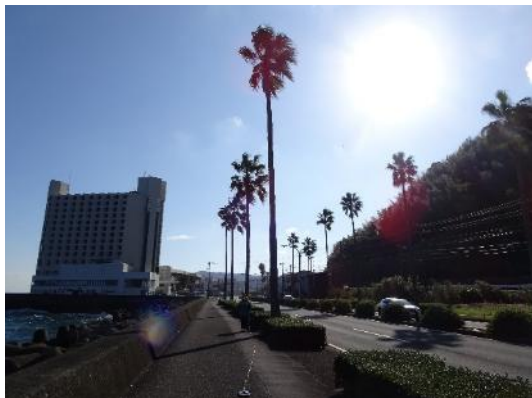
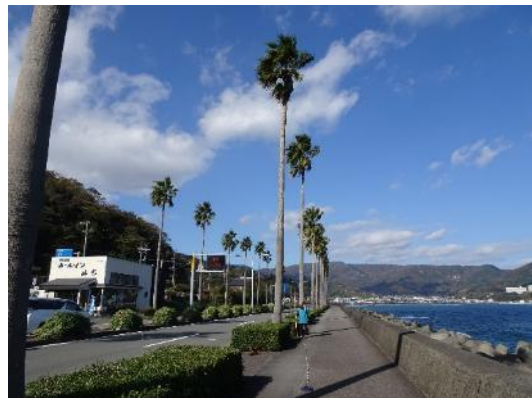
| 樹高測定結果（m） | 1 回目 | 2 回目 | 3 回目 | 4 回目 | 平均値 | |
| | 11.6 | 12.0 | 12.5 | 12.6 | 12.18 | |

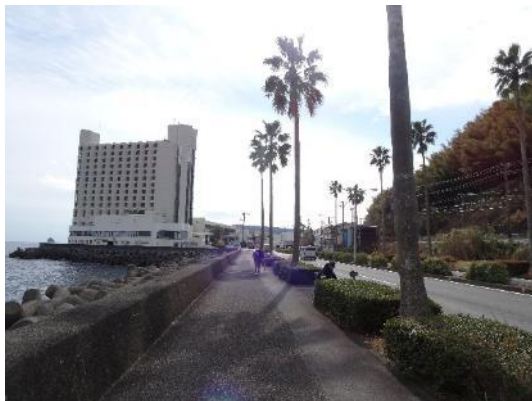
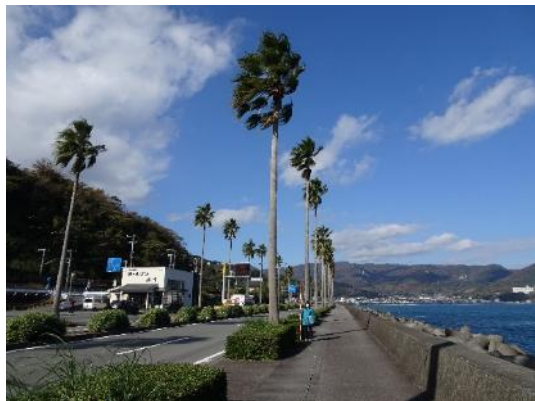
| | 11.7 | 11.2 | 11.0 | 11.5 | 11.35 | |
| | 15.2 | 15.5 | 15.35 | 15.2 | 15.4 | 15.3 |
| 植樹樹の有無 | 植え替え可能な植樹樹あり。 | | | | | |

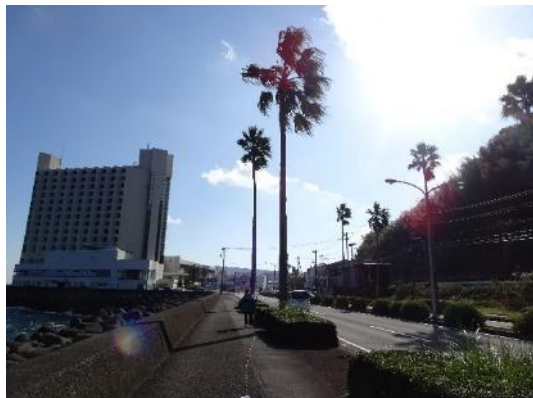
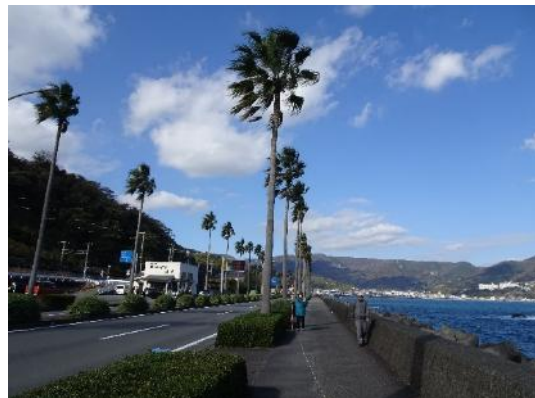
| ヤシ番号 | 海 4 1 | | | | | |

| | 11.1 | 11.5 | 11.0 | 11.2 | 11.2 | |
| | 15.2 | 15.4 | 15.3 | 15.4 | 15.3 | 15.35 |
| 植樹樹の有無 | 植え替え可能な植樹樹あり。 | | | | | |

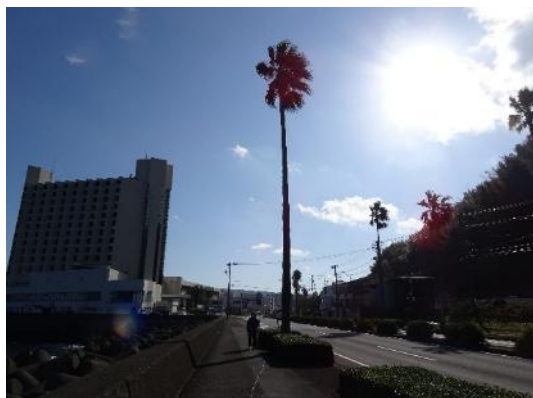
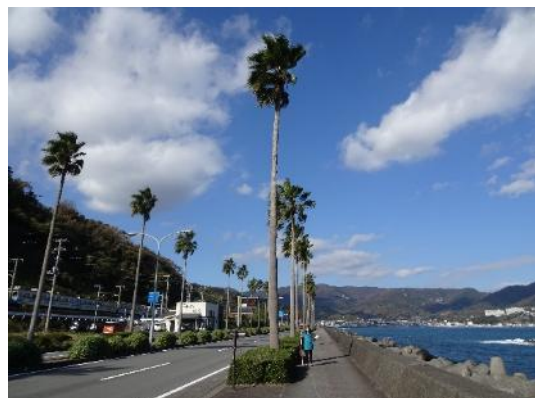
| ヤシ番号 | 海 4 2 | | | | | |

| | 12.5 | 12.7 | 12.1 | 12.7 | 12.5 | |
| | 15.4 | 15.3 | 15.35 | — | — | — |
| 植樹樹の有無 | 植え替え可能な植樹樹あり。 | | | | | |

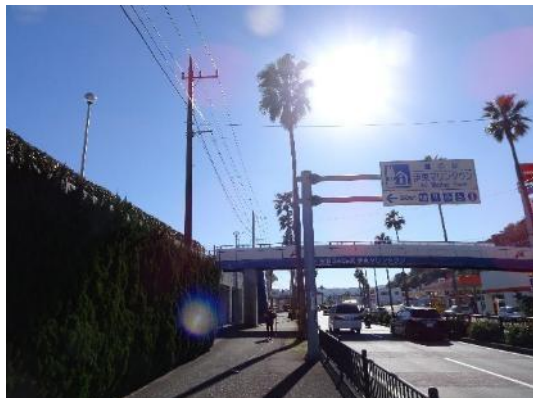
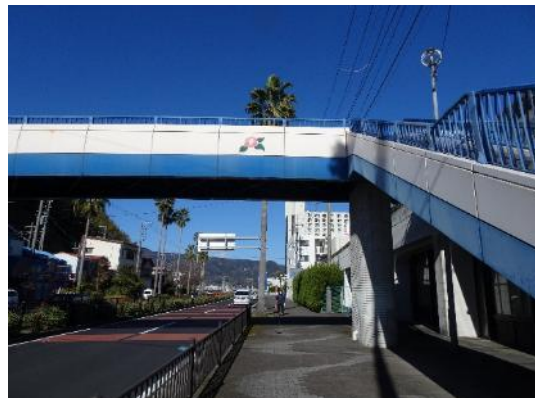
| ヤシ番号 | 海 4 3 | | | | | |

| | 13.8 | 13.2 | 12.8 | 12.9 | 13.18 | |
| | — | — | — | 30.2 | 30.1 | 30.15 |
| 植樹柵の有無 | 植樹柵（小）あり。 | | | | | |

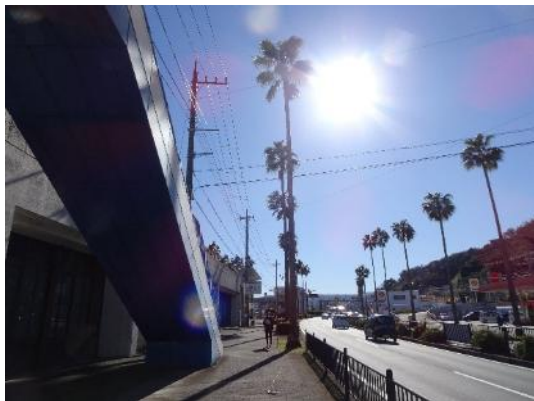
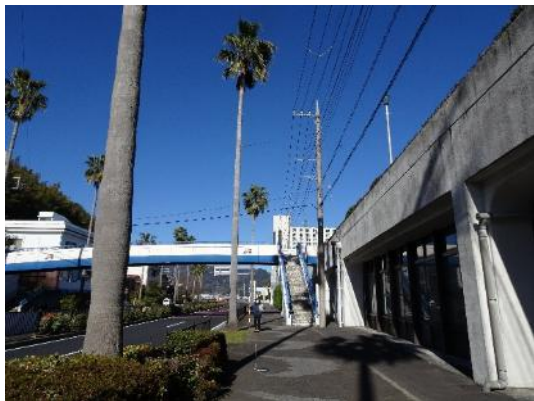
| ヤシ番号 | 海 4 4 | | | | | |

| | 14.0 | 13.7 | 13.8 | 14.0 | 13.88 | |
| | 30.2 | 30.1 | 30.15 | 15.2 | 15.2 | 15.2 |
| 植樹樹の有無 | 植樹樹（小）あり。 | | | | | |

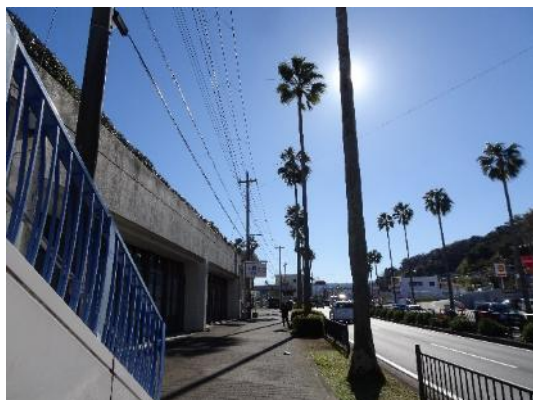
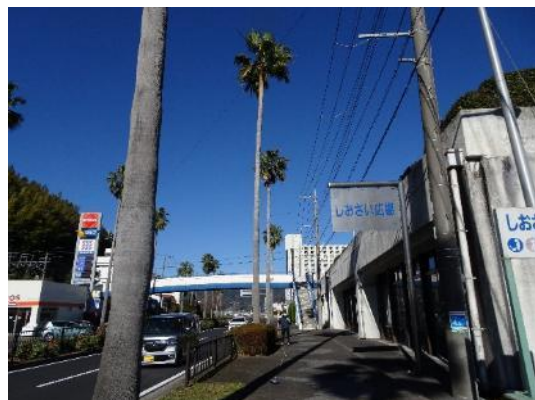
| ヤシ番号 | 海 4 5 | | | | | |

| | 13.2 | 13.0 | 13.1 | 13.5 | 13.2 | |
| | 15.2 | 15.2 | 15.2 | 15.4 | 15.4 | 15.4 |
| 植樹樹の有無 | 植え替え可能な植樹樹あり。 | | | | | |

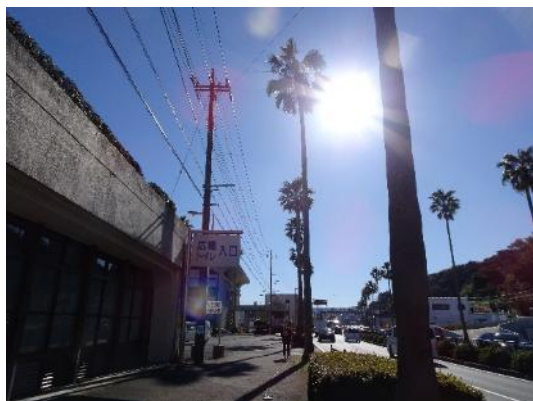
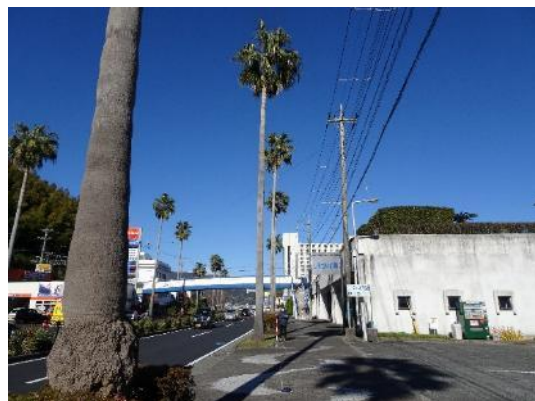
| ヤシ番号 | 海 4 6 | | | | | |

| | 14.3 | 14.9 | 14.4 | 13.9 | 14.38 | |
| | 15.4 | 15.4 | 15.4 | 15.4 | 15.2 | 15.3 |
| 植樹樹の有無 | 植樹樹（小）あり。 | | | | | |

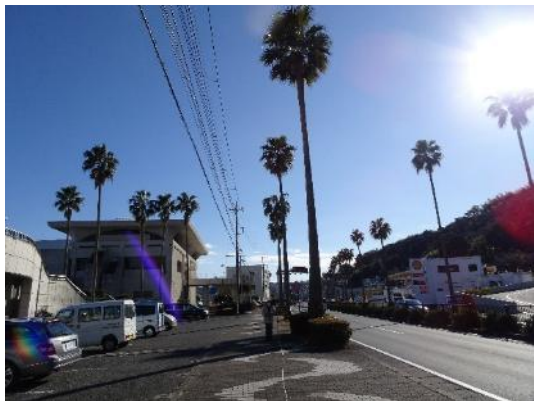
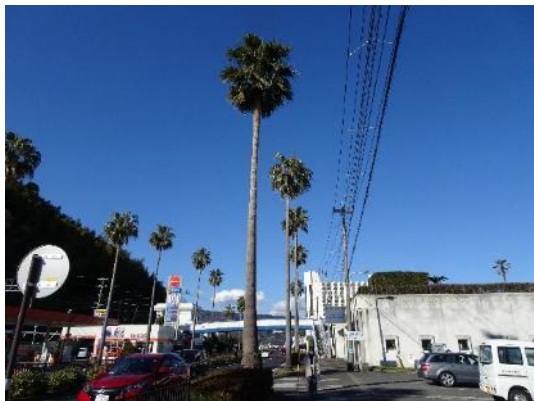
| ヤシ番号 | 海 4 7 | | | | | |

| | 12.9 | 13.0 | 12.1 | 11.5 | 12.38 | |
| | 15.4 | 15.2 | 15.3 | 15.4 | 15.3 | 15.35 |
| 植樹樹の有無 | 植え替え可能な植樹樹あり。 | | | | | |

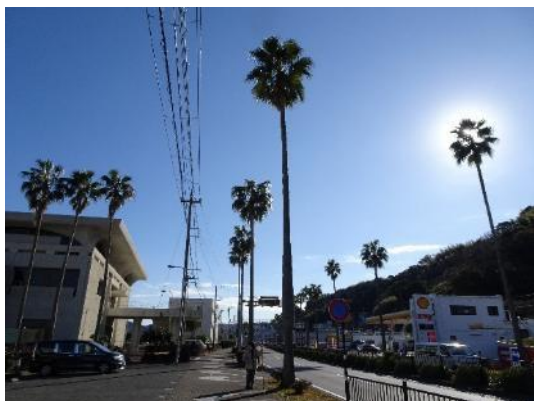
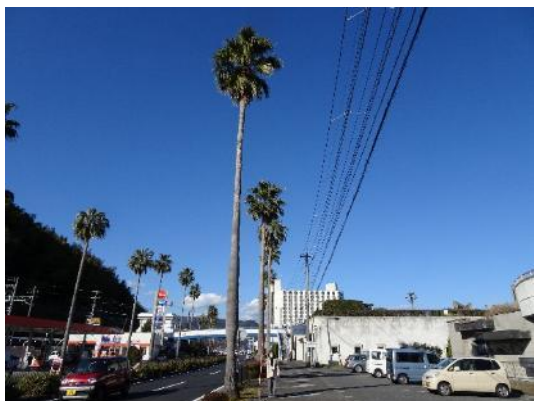
| ヤシ番号 | 海 4 8 | | | | | |

| | 12.8 | 12.6 | 12.8 | 12.8 | 12.75 | |
| | 15.4 | 15.3 | 15.35 | 15.5 | 15.4 | 15.45 |
| 植樹樹の有無 | 植え替え可能な植樹樹あり。 | | | | | |

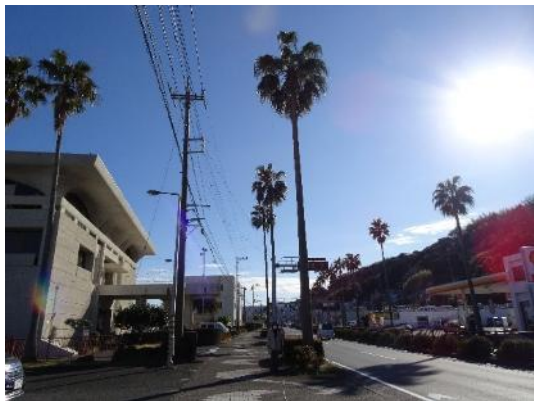
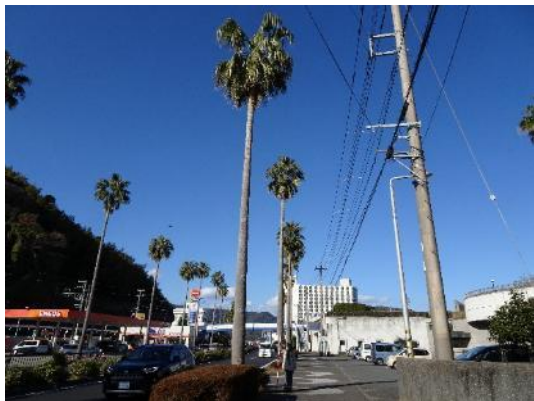
| ヤシ番号 | 海 4 9 | | | | | |

| | 10.8 | 11.2 | 14.6 | 13.8 | 12.6 | |
| | 15.5 | 15.4 | 15.45 | — | — | — |
| 植樹樹の有無 | 植え替え可能な植樹樹あり。 | | | | | |

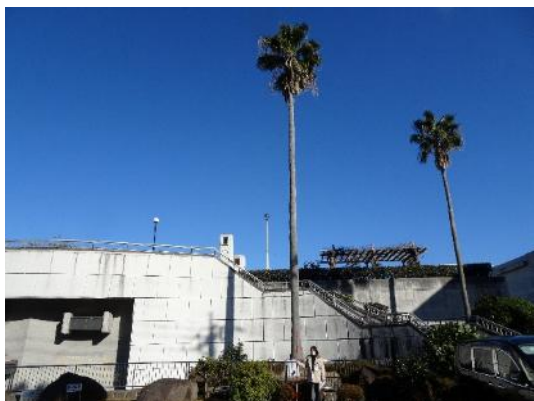
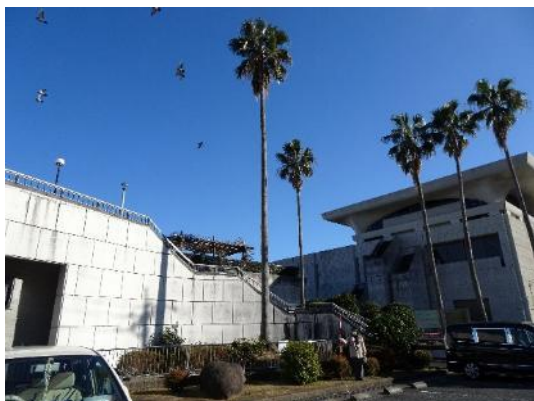
| ヤシ番号 | 海 5 0（下水道課管理） | | | | | |

| | 10.0 | 10.5 | 10.4 | 10.1 | 10.25 | |
| 植樹樹の有無 | 植樹帯となっている。 | | | | | |

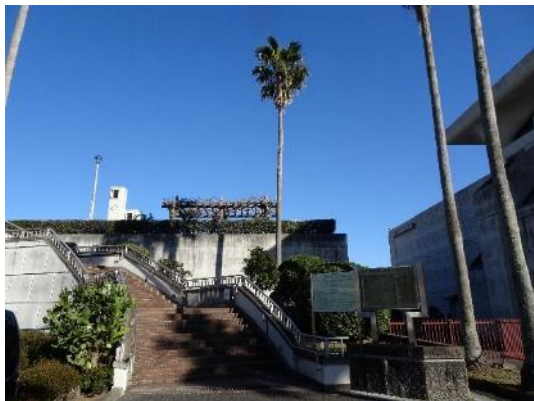
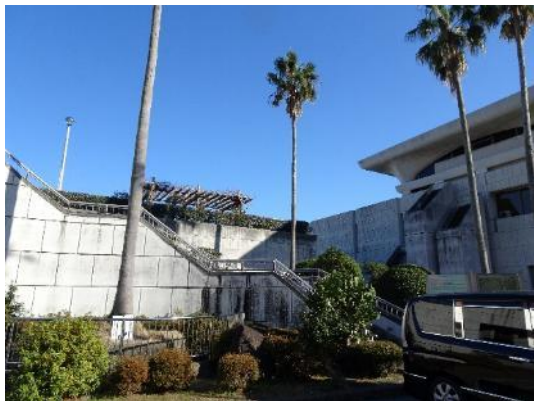
| ヤシ番号 | 海 5 1（下水道課管理） | | | | | |

| | 7.6 | 7.8 | 9.2 | 10.0 | 8.65 | |
| 植樹帯の有無 | 植樹帯となっている。 | | | | | |

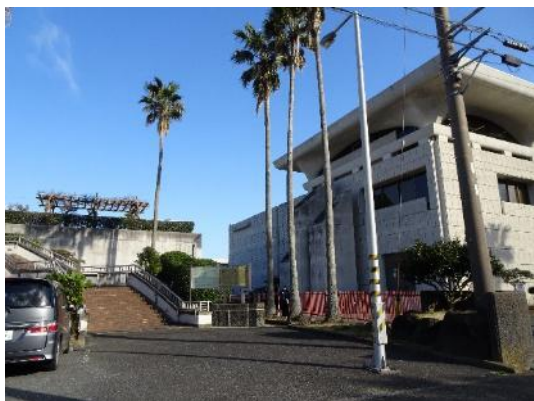
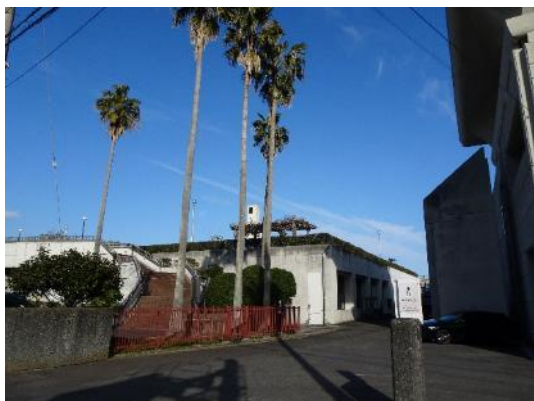
| ヤシ番号 | 海 5 2（下水道課管理） | | | | | |

| | 11.2 | 13.0 | 10.1 | 10.8 | 11.28 | |
| | — | — | — | 2.4 | 2.5 | 2.45 |
| 植樹帯の有無 | 植樹帯となっている。 | | | | | |

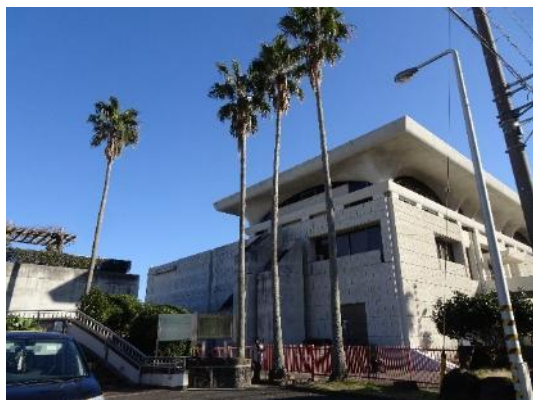
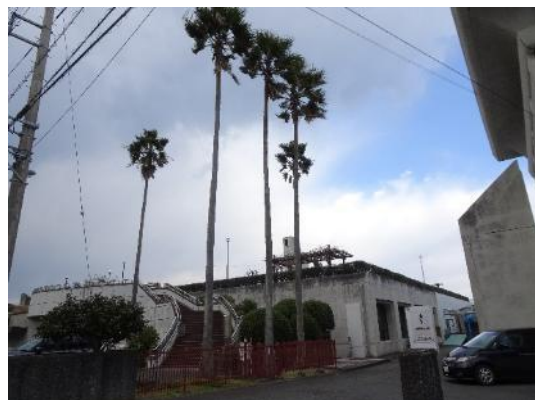
| ヤシ番号 | 海 5 3（下水道課管理） | | | | | |

| | 13.5 | 13.8 | 12.7 | 13.5 | 13.38 | |
| | 2.4 | 2.5 | 2.45 | 3.6 | 3.4 | 3.5 |
| 植樹帯の有無 | 植樹帯となっている。 | | | | | |

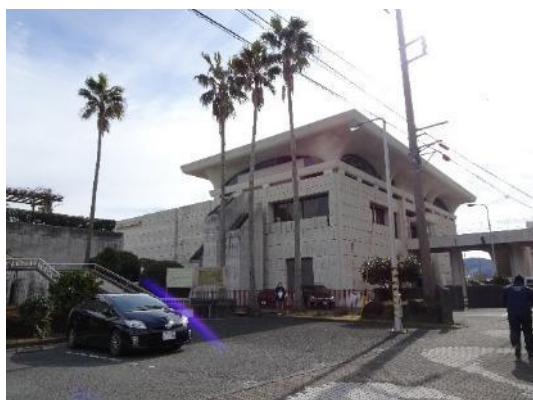
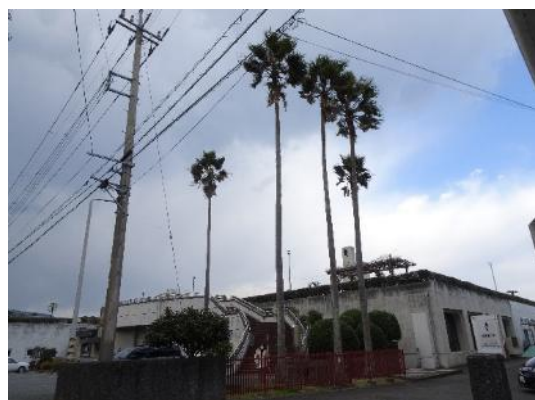
| ヤシ番号 | 海 5 4（下水道課管理） | | | | | |

| | 15.2 | 15.1 | 12.6 | 12.8 | 13.93 | |
| | 3.6 | 3.4 | 3.5 | — | — | — |
| 植樹帯の有無 | 植樹帯となっている。 | | | | | |

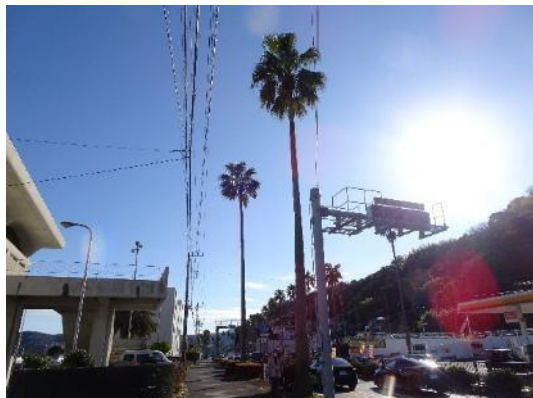
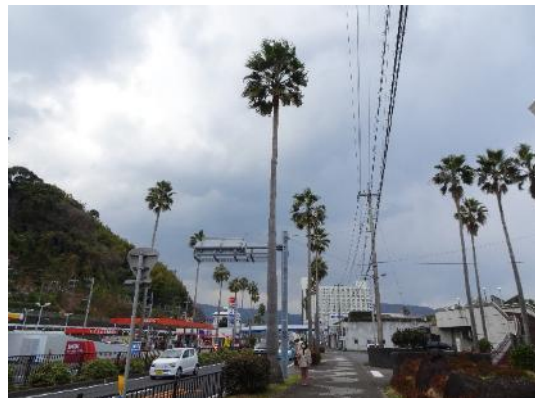
| ヤシ番号 | 海 5 5 | | | | | |

| | 12.9 | 12.6 | 11.8 | 11.9 | 12.3 | |
| | — | — | — | 15.6 | 15.4 | 15.5 |
| 植樹柵の有無 | 植え替え可能な植樹柵あり。 | | | | | |

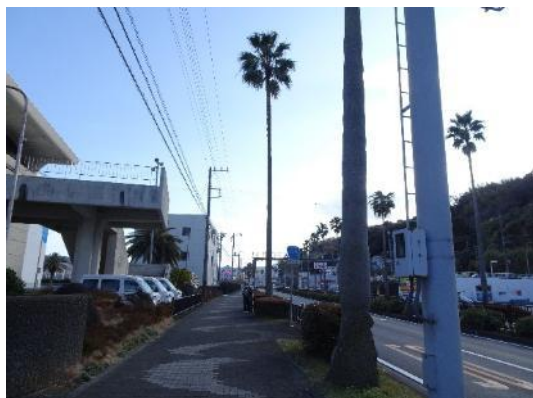
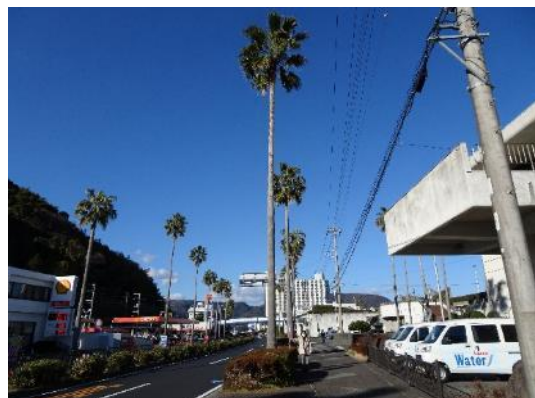
| ヤシ番号 | 海 5 6 | | | | | |

| | 13.2 | 12.9 | 12.6 | 13.1 | 12.95 | |
| | 15.6 | 15.4 | 15.5 | — | — | — |
| 植樹樹の有無 | 植え替え可能な植樹樹あり。 | | | | | |

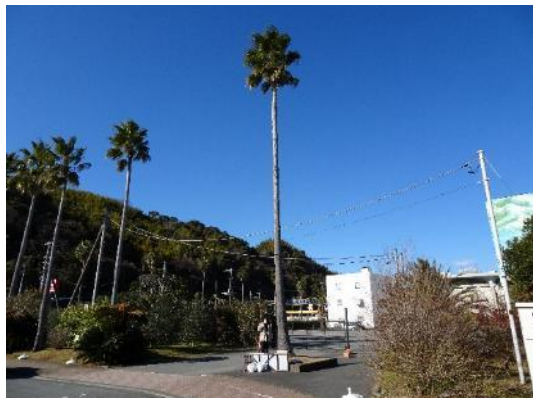
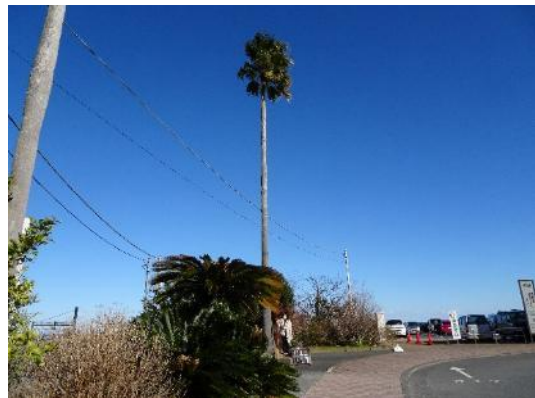
| ヤシ番号 | 海５７（マリンタウン管理） | | | | | |

| | 12.0 | 11.9 | 12.3 | 12.4 | 12.15 | |
| | － | － | － | 12.1 | 12.2 | 12.15 |
| 植樹樹の有無 | 植樹樹（小）あり。 | | | | | |

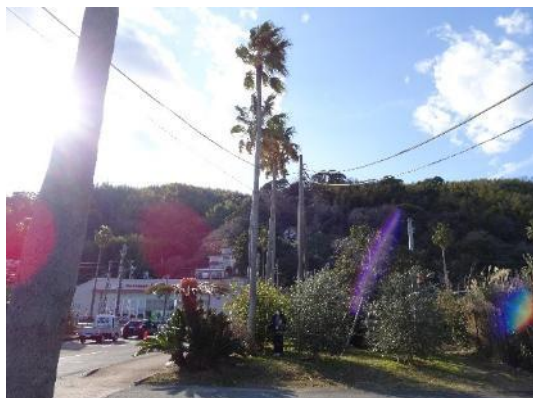
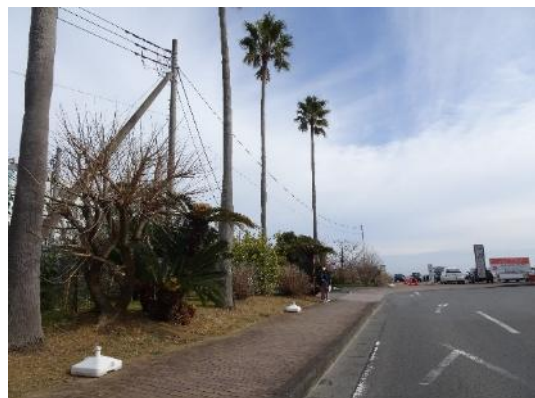
| ヤシ番号 | 海５８（マリンタウン管理） | | | | | |

| | 11.1 | 10.9 | 11.1 | 11.7 | 11.2 | |

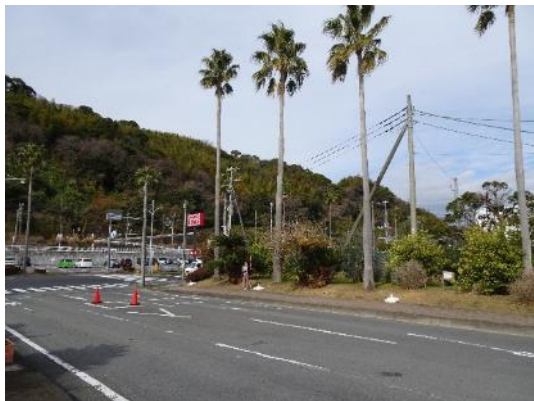
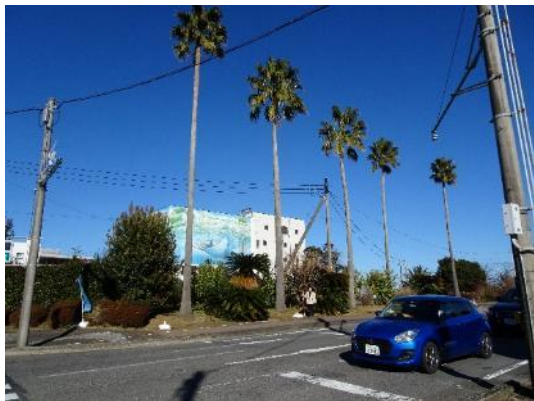
| 植樹エリア | エリア２（サンハトヤ北側～マリンタウン入口交差点） | | | | | |
| 画像情報① 東側から撮影 | | | 画像情報② 西側から撮影 | | | |
| 樹高測定結果（m） | 1 回目 | 2 回目 | 3 回目 | 4 回目 | 平均値 | |
| | 10.7 | 11.1 | 11.2 | 10.6 | 10.9 | |
| 植樹帯の有無 | 植樹帯となっている。 | | | | | |

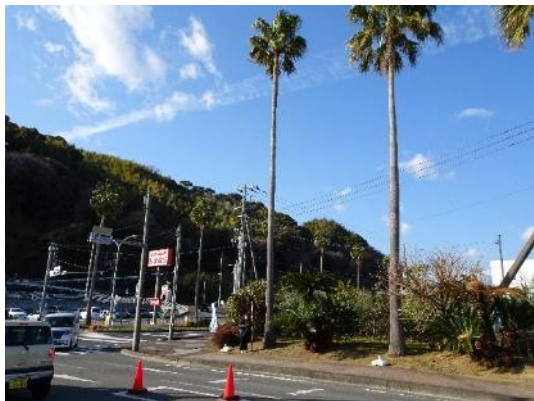
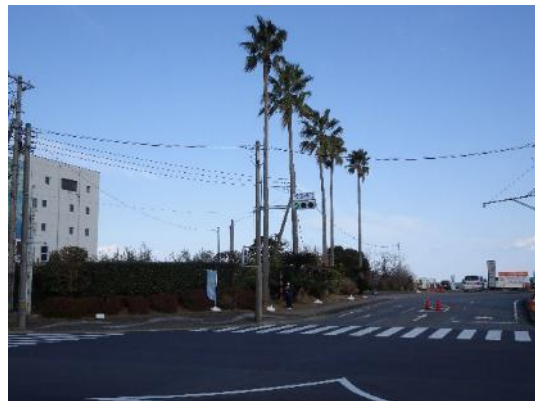
| ヤシ番号 | 海 6 1（マリンタウン管理） | | | | | |

| 画像情報① 東側から撮影 | | | 画像情報② 西側から撮影 | | | |
| 樹高測定結果（m） | 1 回目 | 2 回目 | 3 回目 | 4 回目 | 平均値 | |
| | 13.3 | 13.6 | 12.5 | 13.7 | 13.28 | |
| 植樹帯の有無 | 植樹帯となっている。 | | | | | |

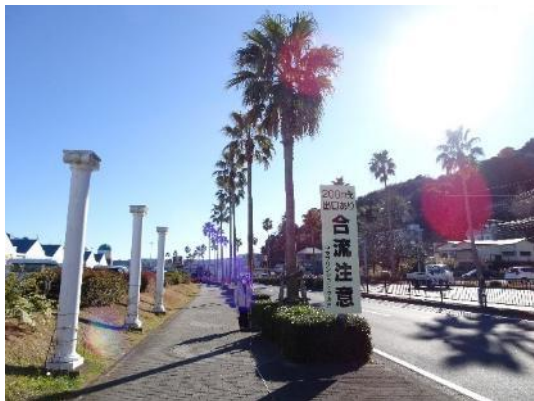
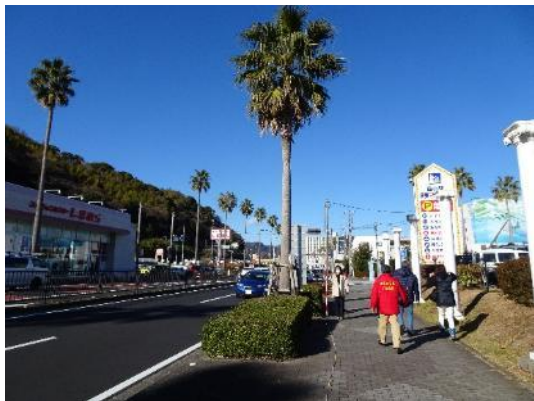
| ヤシ番号 | 海 6 2 | | | | | |

| 画像情報① 上り方面から撮影 | | | 画像情報② 下り方面から撮影 | | | |
| 樹高測定結果（m） | 1 回目 | 2 回目 | 3 回目 | 4 回目 | 平均値 | |
| | 7.2 | 6.8 | 7.1 | 7.0 | 7.03 | |
| 植樹樹の有無 | 植え替え可能な植樹樹あり。 | | | | | |

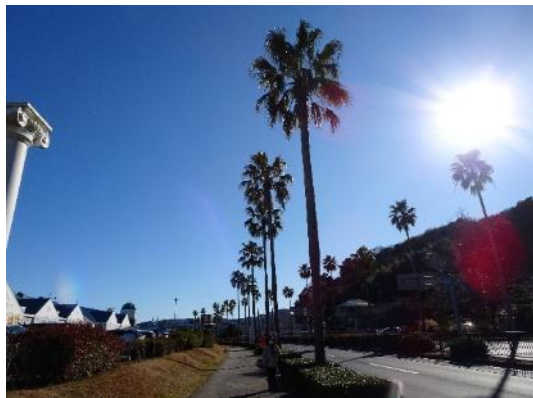
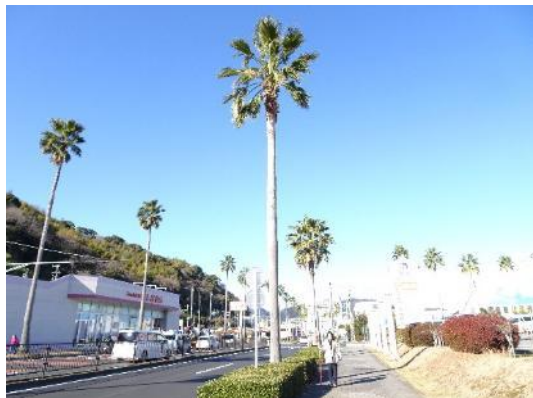
| ヤシ番号 | 海 6 3 | | | | | |

| 画像情報① 上り方面から撮影 | | | 画像情報② 下り方面から撮影 | | | |
| 樹高測定結果（m） | 1 回目 | 2 回目 | 3 回目 | 4 回目 | 平均値 | |
| | 10.1 | 10.9 | 10.7 | 11.0 | 10.68 | |
| 植樹柵の有無 | 植え替え可能な植樹柵あり。ただし、道路標識あり。 | | | | | |

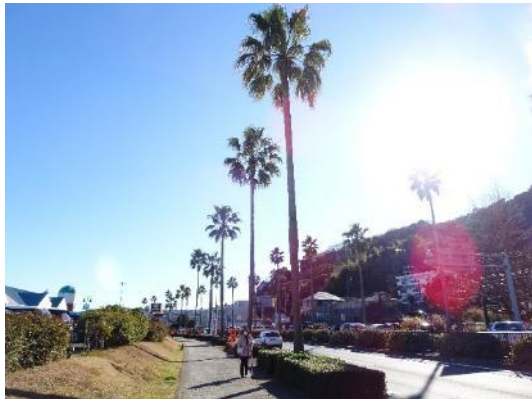
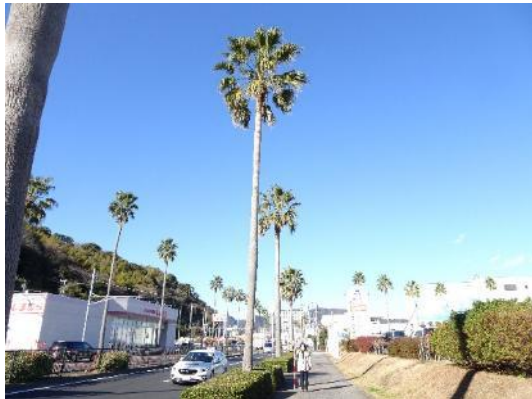
| ヤシ番号 | 海 6 4 | | | | | |

| 画像情報① 上り方面から撮影 | | | 画像情報② 下り方面から撮影 | | | |
| 樹高測定結果（m） | 1 回目 | 2 回目 | 3 回目 | 4 回目 | 平均値 | |
| | 14.1 | 14.4 | 14.2 | 14.2 | 14.23 | |
| 植樹柵の有無 | 植え替え可能な植樹柵あり。 | | | | | |

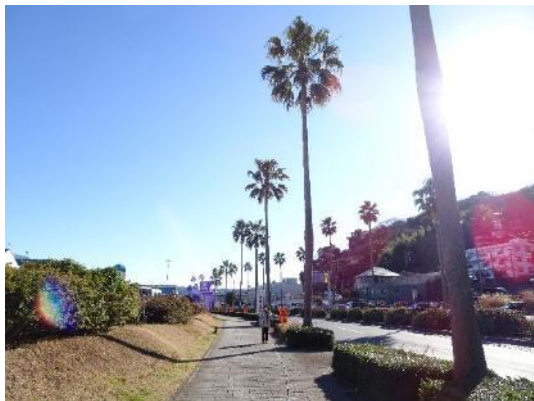
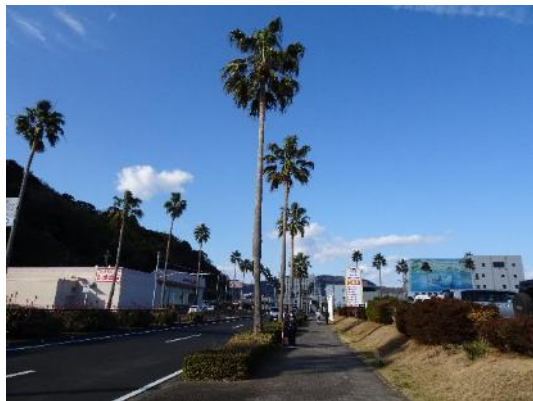
| ヤシ番号 | 海 6 5 | | | | | |

| 画像情報① 上り方面から撮影 | | | 画像情報② 下り方面から撮影 | | | |
| 樹高測定結果（m） | 1 回目 | 2 回目 | 3 回目 | 4 回目 | 平均値 | |
| | 12.9 | 12.0 | 12.7 | 12.3 | 12.48 | |
| 植樹柵の有無 | 植え替え可能な植樹柵あり。 | | | | | |

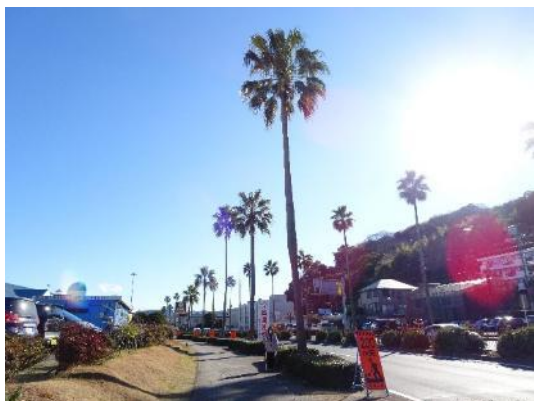
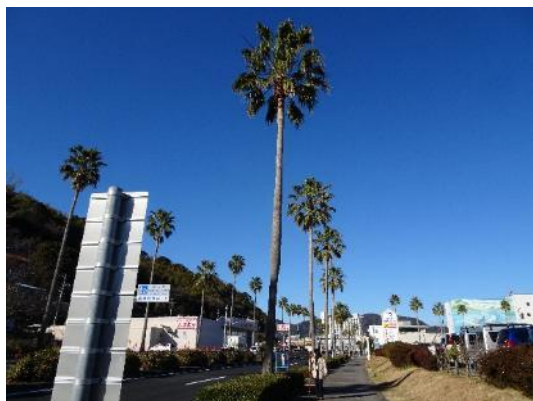
| ヤシ番号 | 海 6 6 | | | | | |

| 画像情報① 上り方面から撮影 | | | 画像情報② 下り方面から撮影 | | | |
| 樹高測定結果（m） | 1 回目 | 2 回目 | 3 回目 | 4 回目 | 平均値 | |
| | 12.3 | 12.6 | 12.6 | 12.7 | 12.55 | |
| 植樹樹の有無 | 植え替え可能な植樹樹あり。 | | | | | |

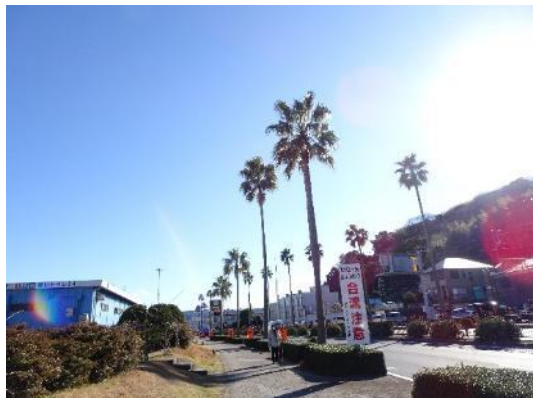
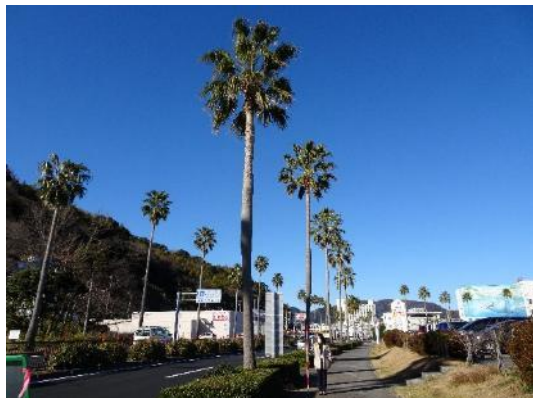
| ヤシ番号 | 海 6 7 | | | | | |

| 画像情報① 上り方面から撮影 | | | 画像情報② 下り方面から撮影 | | | |
| 樹高測定結果（m） | 1 回目 | 2 回目 | 3 回目 | 4 回目 | 平均値 | |
| | 10.1 | 10.8 | 10.1 | 10.3 | 10.33 | |
| 植樹柵の有無 | 植え替え可能な植樹柵あり。ただし、案内看板あり。 | | | | | |

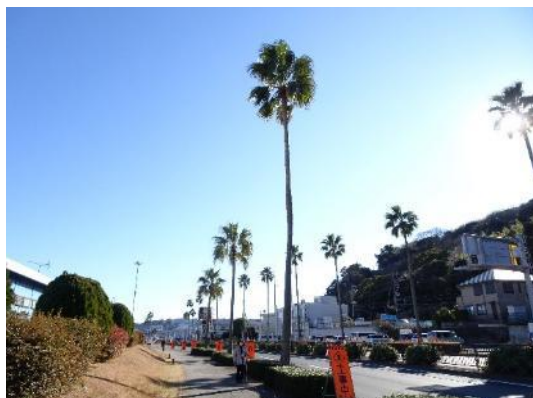
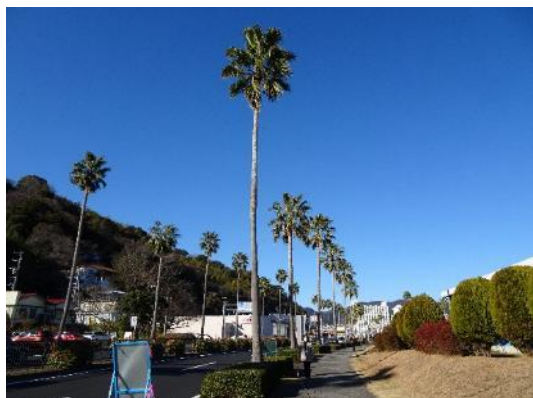
| ヤシ番号 | 海 6 8 | | | | | |

| 画像情報① 上り方面から撮影 | | | 画像情報② 下り方面から撮影 | | | |
| 樹高測定結果（m） | 1 回目 | 2 回目 | 3 回目 | 4 回目 | 平均値 | |
| | 12.3 | 12.5 | 12.4 | 12.2 | 12.35 | |
| 植樹柵の有無 | 植え替え可能な植樹柵あり。 | | | | | |

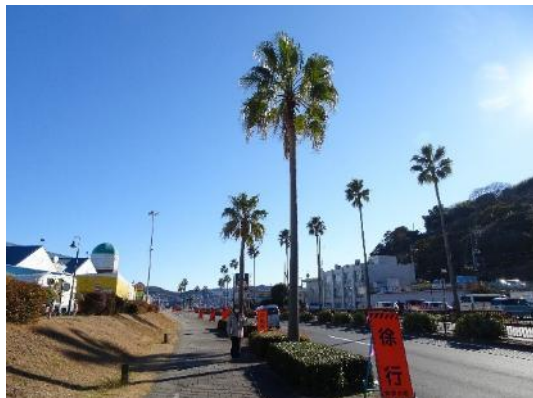
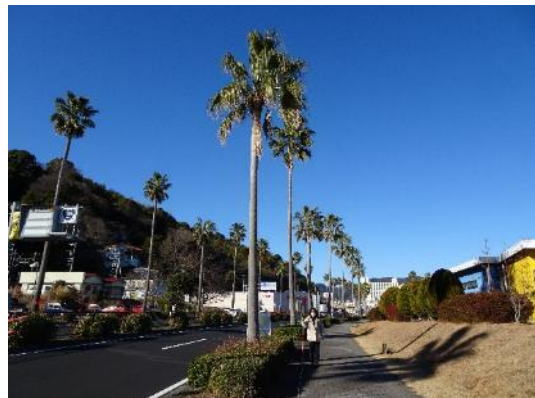
| ヤシ番号 | 海 6 9 | | | | | |

| 画像情報① 上り方面から撮影 | | | 画像情報② 下り方面から撮影 | | | |
| 樹高測定結果（m） | 1 回目 | 2 回目 | 3 回目 | 4 回目 | 平均値 | |
| | 8.2 | 8.4 | 8.3 | 8.5 | 8.35 | |
| 植樹樹の有無 | 植え替え可能な植樹樹あり。 | | | | | |

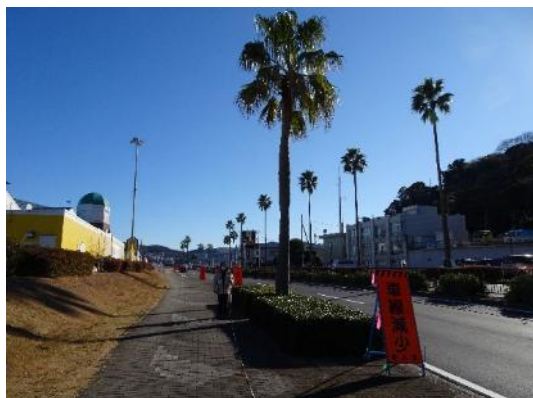
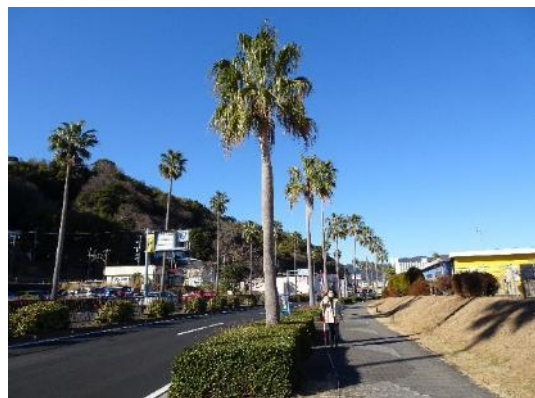
| ヤシ番号 | 海 7 0 | | | | | |

| 画像情報① 上り方面から撮影 | | | 画像情報② 下り方面から撮影 | | | |
| 樹高測定結果（m） | 1 回目 | 2 回目 | 3 回目 | 4 回目 | 平均値 | |
| | 6.9 | 7.0 | 7.5 | 7.3 | 7.18 | |
| 植樹樹の有無 | 植え替え可能な植樹樹あり。 | | | | | |

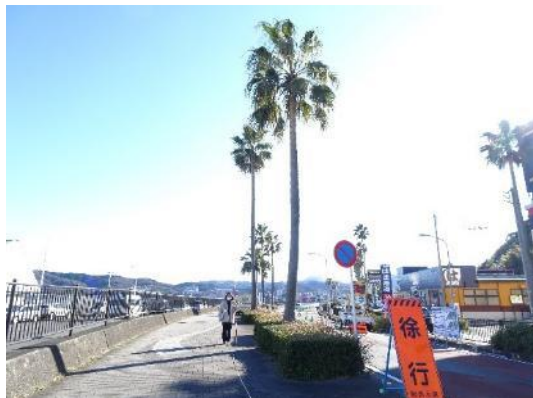
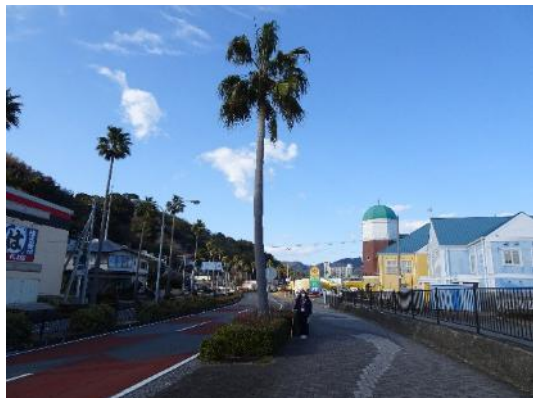
| ヤシ番号 | 海 7 1 | | | | | |

| 画像情報① 上り方面から撮影 | | | 画像情報② 下り方面から撮影 | | | |
| 樹高測定結果（m） | 1 回目 | 2 回目 | 3 回目 | 4 回目 | 平均値 | |
| | 9.0 | 9.1 | 8.8 | 9.2 | 9.03 | |
| 植樹柵の有無 | 植え替え可能な植樹柵あり。ただし、道路標識あり。 | | | | | |

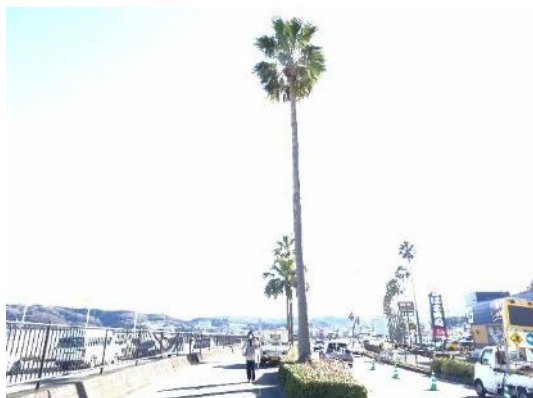
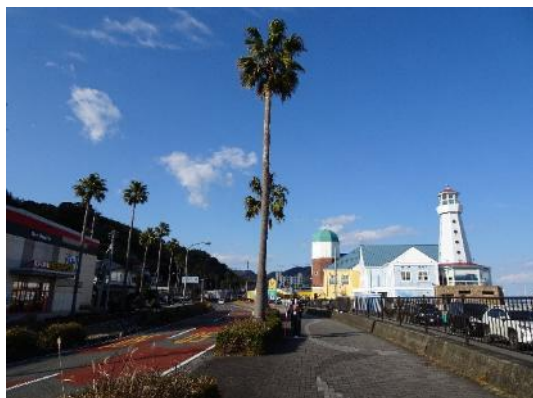
| ヤシ番号 | 海 7 2 | | | | | |

| 画像情報① 上り方面から撮影 | | | 画像情報② 下り方面から撮影 | | | |
| 樹高測定結果（m） | 1 回目 | 2 回目 | 3 回目 | 4 回目 | 平均値 | |
| | 11.4 | 11.2 | 11.4 | 11.9 | 11.48 | |
| 植樹樹の有無 | 植え替え可能な植樹樹あり。 | | | | | |

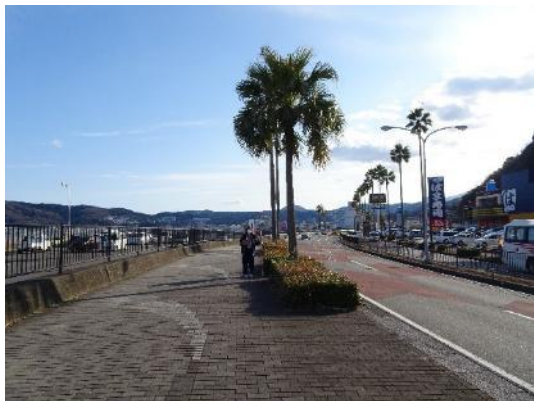
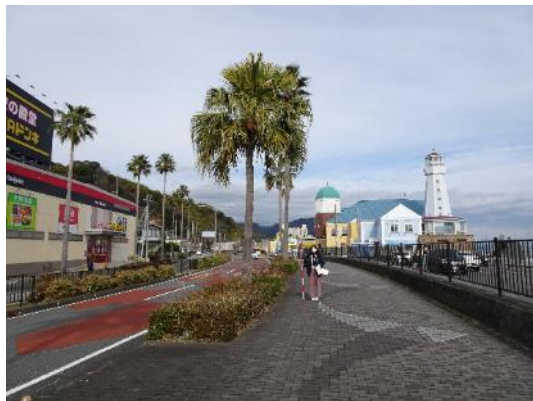
| ヤシ番号 | 海 7 3 | | | | | |

| 画像情報① 上り方面から撮影 | | | 画像情報② 下り方面から撮影 | | | |
| 樹高測定結果（m） | 1 回目 | 2 回目 | 3 回目 | 4 回目 | 平均値 | |
| | 4.7 | 4.8 | 4.9 | 4.8 | 4.8 | |
| 植樹樹の有無 | 植え替え可能な植樹樹あり。 | | | | | |

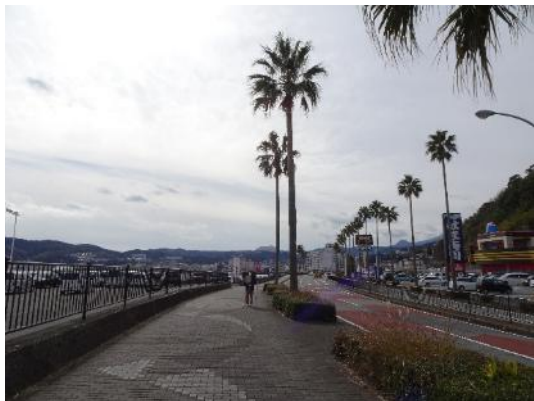
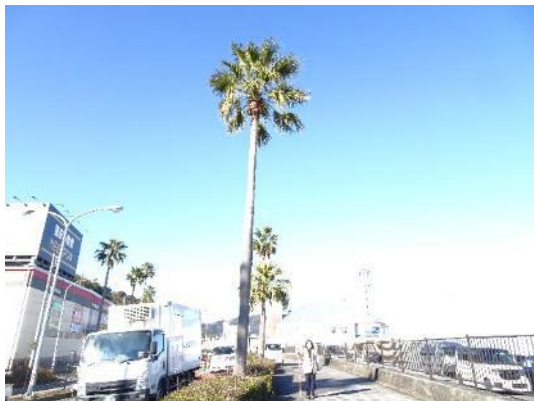
| ヤシ番号 | 海 7 4 | | | | | |

| 画像情報① 上り方面から撮影 | | | 画像情報② 下り方面から撮影 | | | |
| 樹高測定結果（m） | 1 回目 | 2 回目 | 3 回目 | 4 回目 | 平均値 | |
| | 11.1 | 11.0 | 10.7 | 10.1 | 10.73 | |
| 植樹樹の有無 | 植え替え可能な植樹樹あり。 | | | | | |

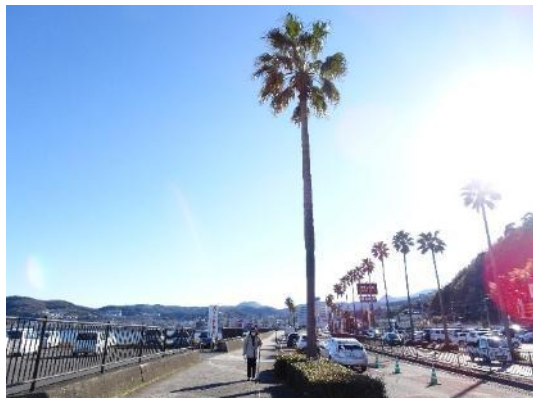
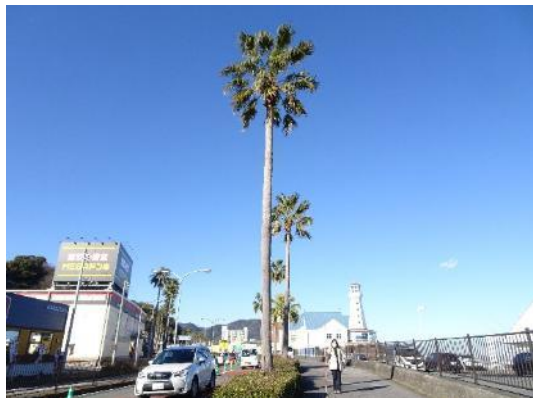
| ヤシ番号 | 海 7 5 | | | | | |

| 画像情報① 上り方面から撮影 | | | 画像情報② 下り方面から撮影 | | | |
| 樹高測定結果（m） | 1 回目 | 2 回目 | 3 回目 | 4 回目 | 平均値 | |
| | 10.5 | 10.6 | 11.5 | 11.6 | 11.05 | |
| 植樹樹の有無 | 植え替え可能な植樹樹あり。 | | | | | |

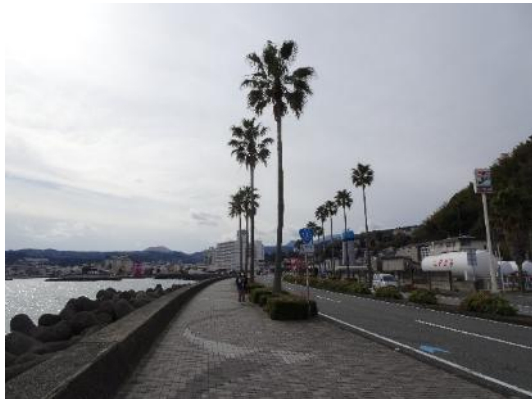
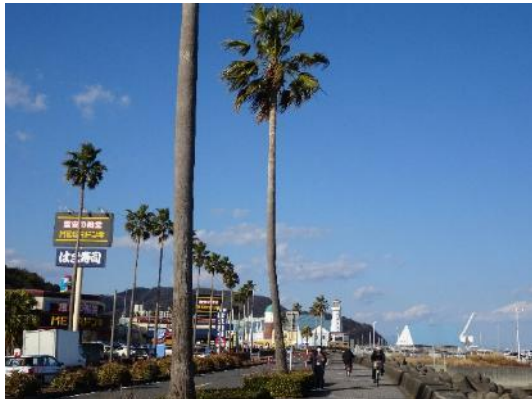
| ヤシ番号 | 海 7 6 | | | | | |

| 画像情報① 上り方面から撮影 | | | 画像情報② 下り方面から撮影 | | | |
| 樹高測定結果（m） | 1 回目 | 2 回目 | 3 回目 | 4 回目 | 平均値 | |
| | 11.5 | 11.7 | 11.9 | 11.5 | 11.65 | |
| 植樹樹の有無 | 植え替え可能な植樹樹あり。 | | | | | |

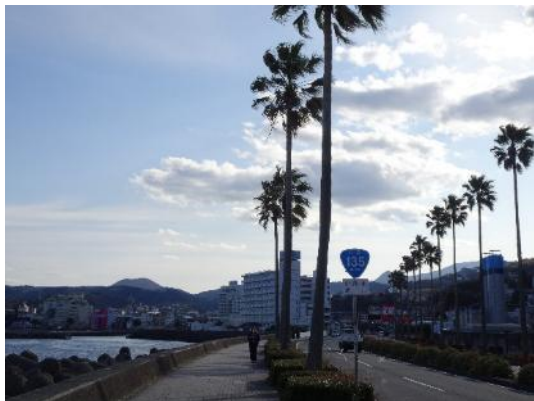
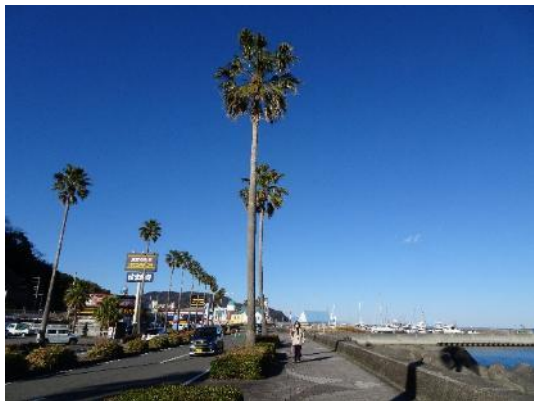
| ヤシ番号 | 海 7 7 | | | | | |

| 画像情報① 上り方面から撮影 | | | 画像情報② 下り方面から撮影 | | | |
| 樹高測定結果（m） | 1 回目 | 2 回目 | 3 回目 | 4 回目 | 平均値 | |
| | 11.5 | 11.7 | 12.0 | 11.4 | 11.65 | |
| 植樹樹の有無 | 植え替え可能な植樹樹あり。 | | | | | |

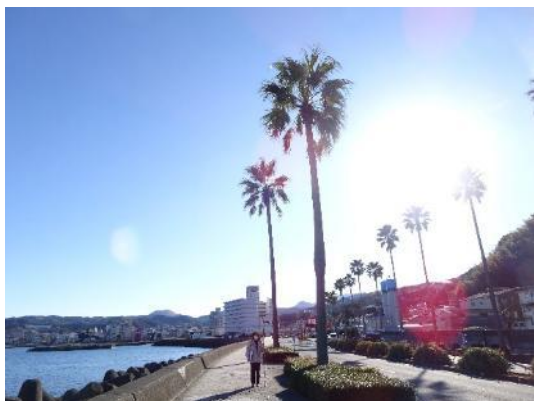
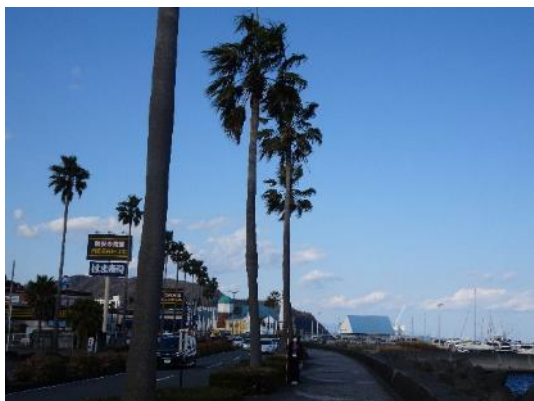
| ヤシ番号 | 海 7 8 | | | | | |

| 画像情報① 上り方面から撮影 | | | 画像情報② 下り方面から撮影 | | | |
| 樹高測定結果（m） | 1 回目 | 2 回目 | 3 回目 | 4 回目 | 平均値 | |
| | 9.4 | 9.3 | 9.5 | 9.8 | 9.5 | |
