# 国道 135 号バイパス街路樹基礎調査業務

## 報 告 書

伊東市 建設部 都市計画課

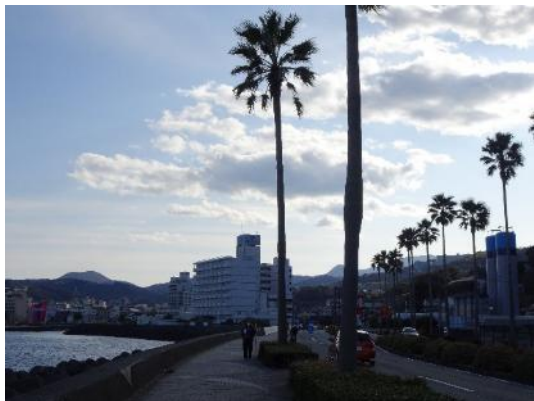
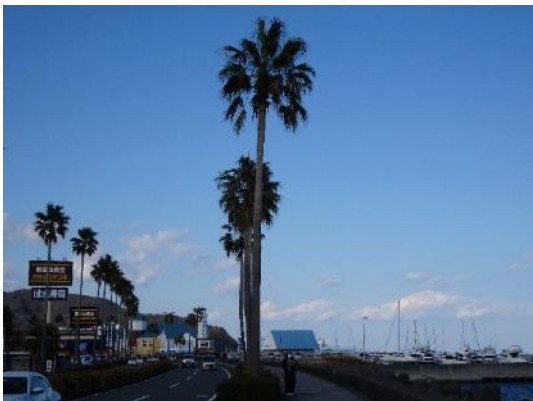
| 植樹エリア | エリア 4（熱海土木事務所伊東支所～伊東ガス） | | | | | |
| 画像情報① 上り方面から撮影 | | | 画像情報② 下り方面から撮影 | | | |
| 樹高測定結果（m） | 1 回目 | 2 回目 | 3 回目 | 4 回目 | 平均値 | |
| | 10.7 | 10.8 | 11.0 | 10.5 | 10.75 | |

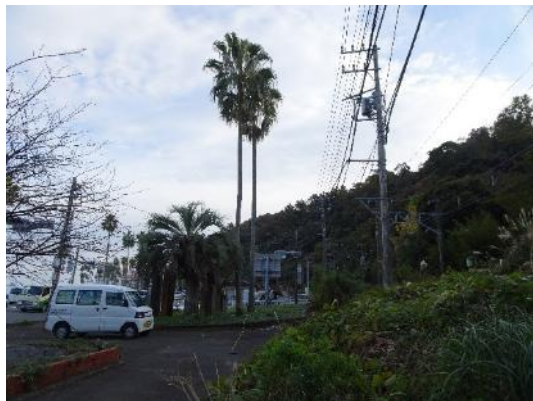
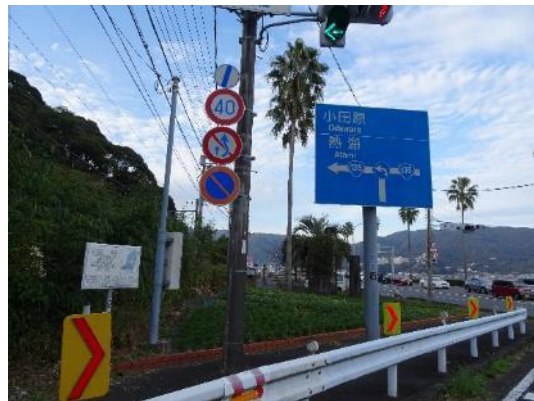
| ヤシ番号 | 山 2（観光課所管） | | | | | |

| 樹高測定結果（m） | 1 回目 | 2 回目 | 3 回目 | 4 回目 | 平均値 | |
| | 14.5 | 14.3 | 12.7 | 12.5 | 13.5 | |
| 隣接ヤシとの距離<br>測定結果（m） | 上り方面（山 1） | | | 下り方面（なし） | | |
| | 3.3 | 3.3 | 3.3 | — | — | — |
| 植樹帯の有無 | 植樹帯となっている。 | | | | | |

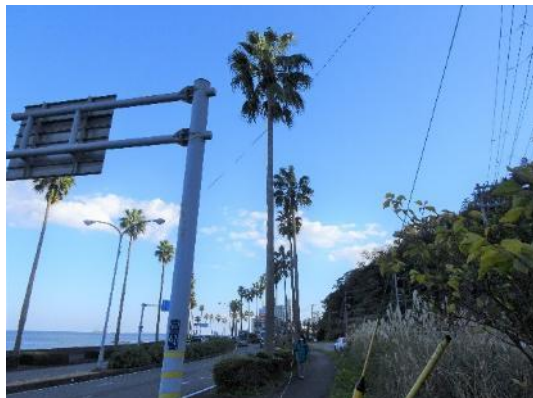
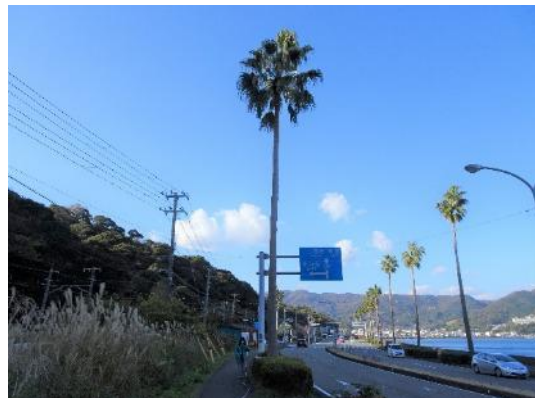
| ヤシ番号 | 山 3 | | | | | |

| 樹高測定結果（m） | 1 回目 | 2 回目 | 3 回目 | 4 回目 | 平均値 | |
| | 13.4 | 13.6 | 13.1 | 13.7 | 13.45 | |
| 隣接ヤシとの距離<br>測定結果（m） | 上り方面（なし） | | | 下り方面（山 4） | | |
| | — | — | — | 15.3 | 15.3 | 15.3 |
| 植樹樹の有無 | 植え替え可能な植樹樹あり。 | | | | | |

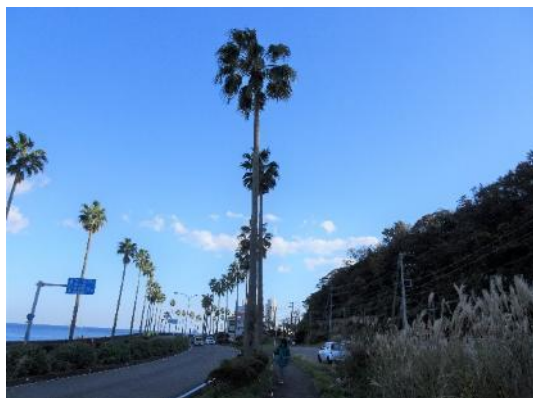
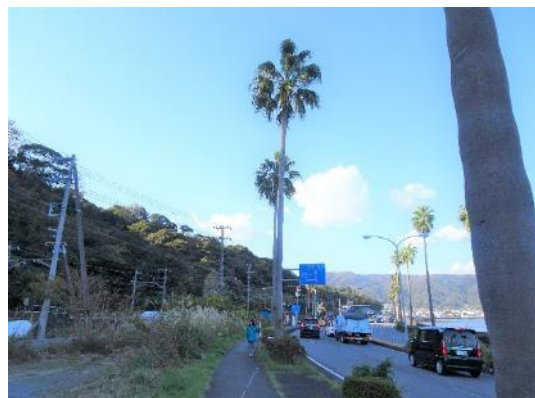
| ヤシ番号 | 山 4 | | | | | |

| 樹高測定結果（m） | 1 回目 | 2 回目 | 3 回目 | 4 回目 | 平均値 | |
| | 12.7 | 13.2 | 12.5 | 13.8 | 13.05 | |
| 隣接ヤシとの距離<br>測定結果（m） | 上り方面（山 3） | | | 下り方面（山 5） | | |
| | 15.3 | 15.3 | 15.3 | 15.3 | 15.1 | 15.2 |
| 植樹樹の有無 | 植え替え可能な植樹樹あり。 | | | | | |

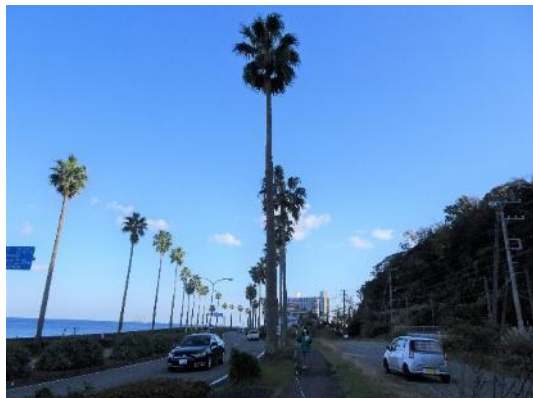
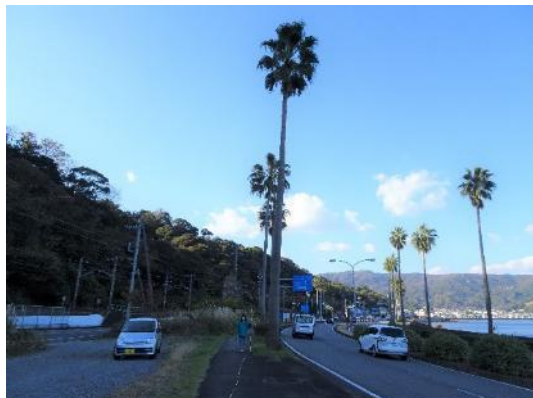
| ヤシ番号 | 山 5 | | | | | |

| 樹高測定結果（m） | 1 回目 | 2 回目 | 3 回目 | 4 回目 | 平均値 | |
| | 12.6 | 13.4 | 13.1 | 13.1 | 13.05 | |
| 隣接ヤシとの距離<br>測定結果（m） | 上り方面（山 4） | | | 下り方面（山 6） | | |
| | 15.3 | 15.1 | 15.2 | 15.4 | 15.6 | 15.5 |
| 植樹樹の有無 | 植え替え可能な植樹樹あり。（北側のみ） | | | | | |

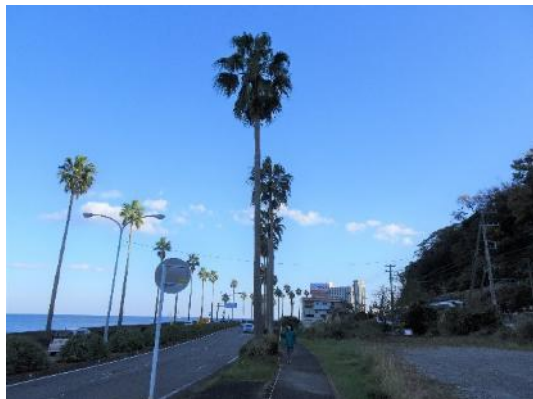
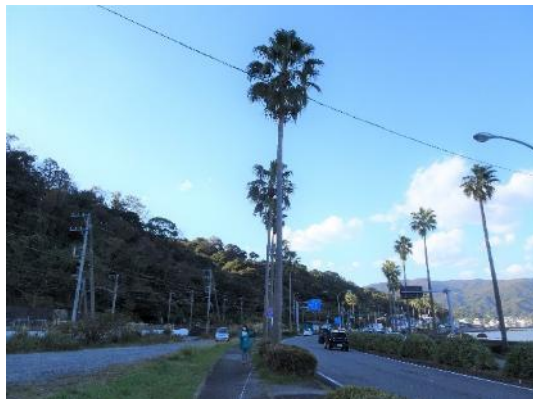
| ヤシ番号 | 山 6 | | | | | |

| 樹高測定結果（m） | 1 回目 | 2 回目 | 3 回目 | 4 回目 | 平均値 | |
| | 12.5 | 12.2 | 14.8 | 14.2 | 13.43 | |
| 隣接ヤシとの距離<br>測定結果（m） | 上り方面（山 5） | | | 下り方面（山 7） | | |
| | 15.4 | 15.6 | 15.5 | 15.5 | 15.2 | 15.35 |
| 植樹樹の有無 | 植え替え可能な植樹樹あり。 | | | | | |

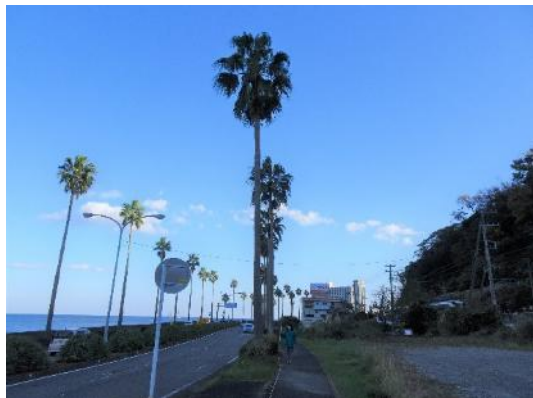
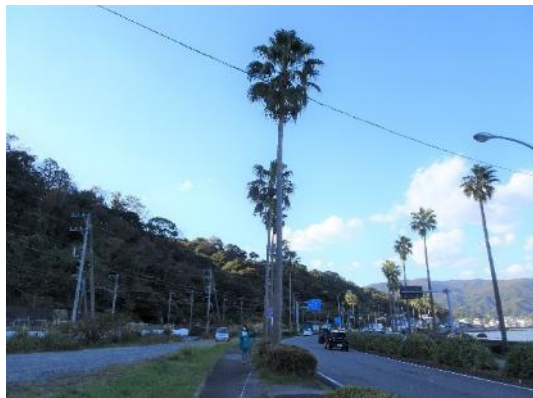
| ヤシ番号 | 山 7 | | | | | |

| 樹高測定結果（m） | 1 回目 | 2 回目 | 3 回目 | 4 回目 | 平均値 | |
| | 12.7 | 12.3 | 12.9 | 12.5 | 12.6 | |
| 隣接ヤシとの距離<br>測定結果（m） | 上り方面（山 6） | | | 下り方面（山 8） | | |
| | 15.5 | 15.2 | 15.35 | 15.3 | 15.3 | 15.3 |
| 植樹柵の有無 | 植え替え可能な植樹柵あり。 | | | | | |

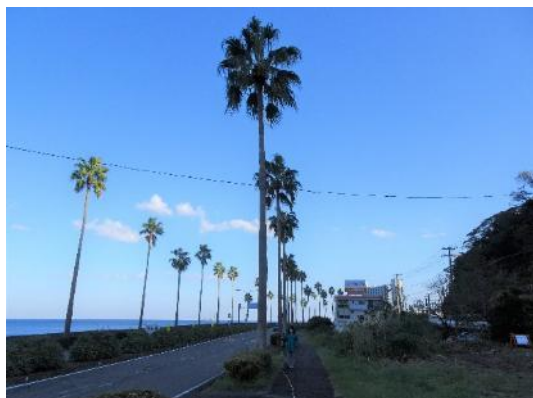
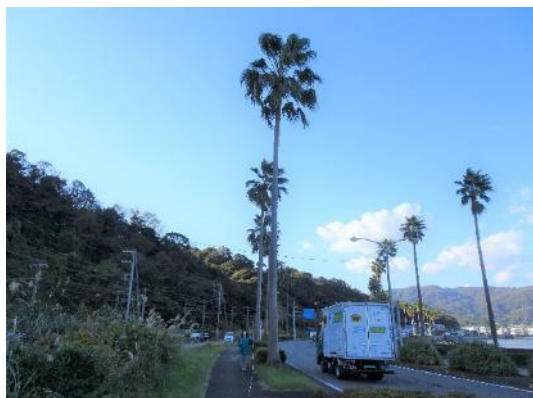
| ヤシ番号 | 山 8 | | | | | |

| 樹高測定結果（m） | 1 回目 | 2 回目 | 3 回目 | 4 回目 | 平均値 | |
| | 12.3 | 12.6 | 15.5 | 15.1 | 13.88 | |
| 隣接ヤシとの距離<br>測定結果（m） | 上り方面（山 7） | | | 下り方面（山 9） | | |
| | 15.3 | 15.3 | 15.3 | 15.2 | 15.2 | 15.2 |
| 植樹樹の有無 | 植え替え可能な植樹樹あり。 | | | | | |

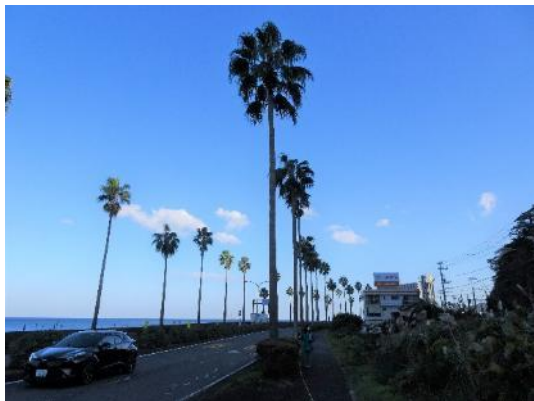
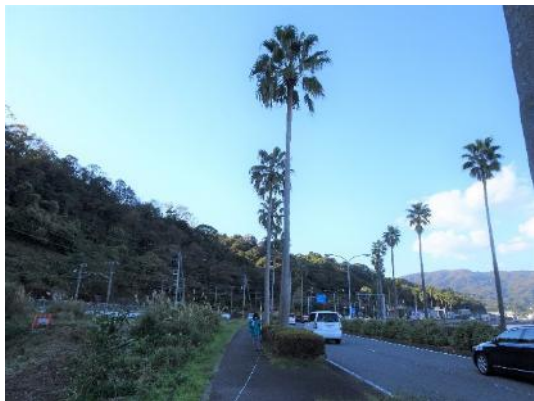
| ヤシ番号 | 山 9 | | | | | |

| 樹高測定結果（m） | 1 回目 | 2 回目 | 3 回目 | 4 回目 | 平均値 | |
| | 12.2 | 12.3 | 12.5 | 12.9 | 12.48 | |
| 隣接ヤシとの距離<br>測定結果（m） | 上り方面（山 8） | | | 下り方面（山 10） | | |
| | 15.2 | 15.2 | 15.2 | 15.1 | 15.2 | 15.15 |
| 植樹樹の有無 | 植え替え可能な植樹樹あり。 | | | | | |

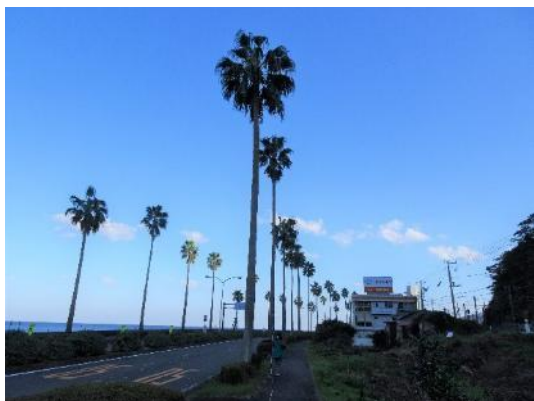
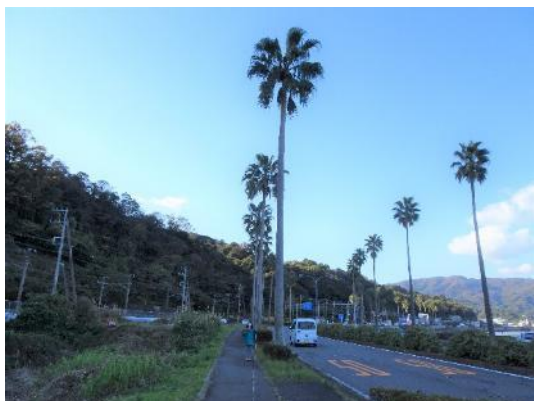
| ヤシ番号 | 山 1 0 | | | | | |

| 樹高測定結果（m） | 1 回目 | 2 回目 | 3 回目 | 4 回目 | 平均値 | |
| | 12.7 | 12.8 | 13.5 | 13.8 | 13.2 | |
| 隣接ヤシとの距離<br>測定結果（m） | 上り方面（山 9） | | | 下り方面（山 1 1） | | |
| | 15.1 | 15.2 | 15.15 | 15.1 | 15.2 | 15.15 |
| 植樹樹の有無 | 植え替え可能な植樹樹あり。 | | | | | |

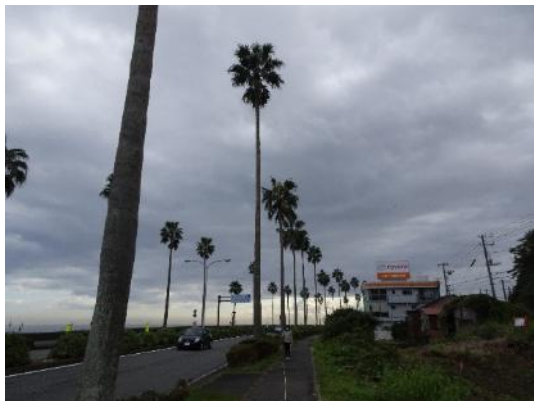
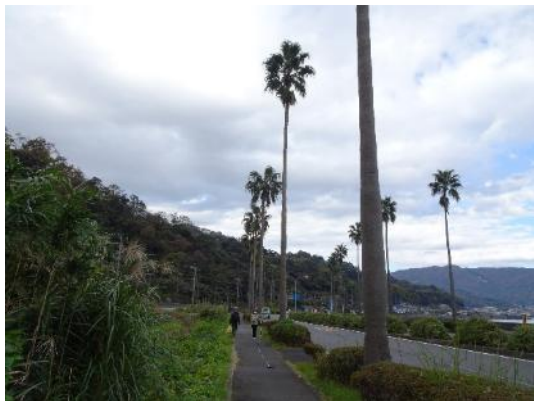
| ヤシ番号 | 山 1 1 | | | | | |

| 樹高測定結果（m） | 1 回目 | 2 回目 | 3 回目 | 4 回目 | 平均値 | |
| | 14.6 | 14.7 | 15.0 | 15.5 | 14.95 | |
| 隣接ヤシとの距離<br>測定結果（m） | 上り方面（山 1 0） | | | 下り方面（山 1 2） | | |
| | 15.1 | 15.2 | 15.15 | 15.1 | 15.2 | 15.15 |
| 植樹樹の有無 | 植え替え可能な植樹樹あり。 | | | | | |

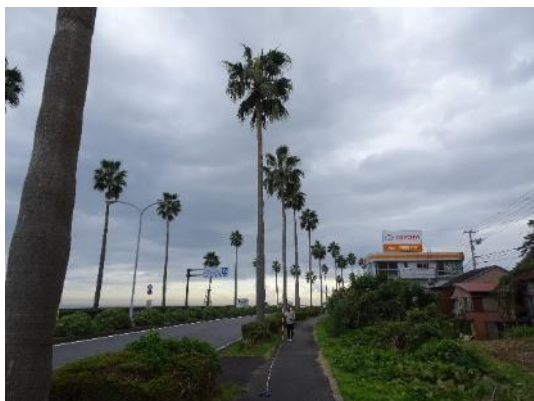
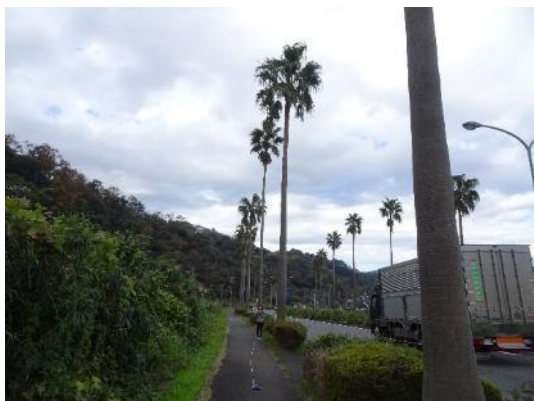
| ヤシ番号 | 山 1 2 | | | | | |

| 樹高測定結果（m） | 1 回目 | 2 回目 | 3 回目 | 4 回目 | 平均値 | |
| | 12.7 | 12.4 | 14.0 | 13.2 | 13.08 | |
| 隣接ヤシとの距離<br>測定結果（m） | 上り方面（山 1 1） | | | 下り方面（山 1 3） | | |
| | 15.1 | 15.2 | 15.15 | 14.9 | 15.1 | 15.0 |
| 植樹樹の有無 | 植え替え可能な植樹樹あり。 | | | | | |

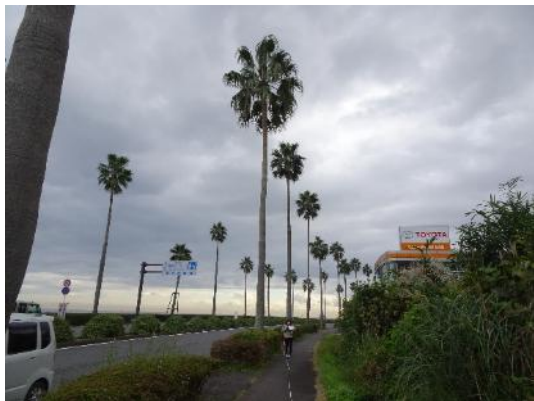
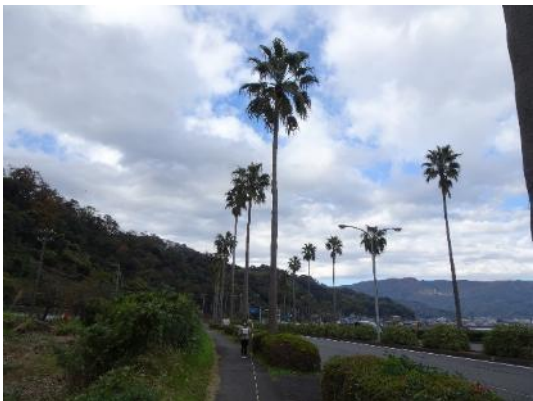
| ヤシ番号 | 山 1 3 | | | | | |

| 樹高測定結果（m） | 1 回目 | 2 回目 | 3 回目 | 4 回目 | 平均値 | |
| | 12.4 | 12.1 | 12.0 | 11.4 | 11.98 | |
| 隣接ヤシとの距離<br>測定結果（m） | 上り方面（山 1 2） | | | 下り方面（山 1 4） | | |
| | 14.9 | 15.1 | 15.0 | 15.4 | 15.3 | 15.35 |
| 植樹樹の有無 | 植え替え可能な植樹樹あり。 | | | | | |

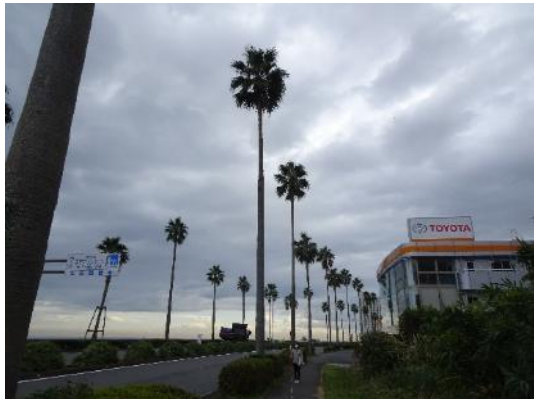
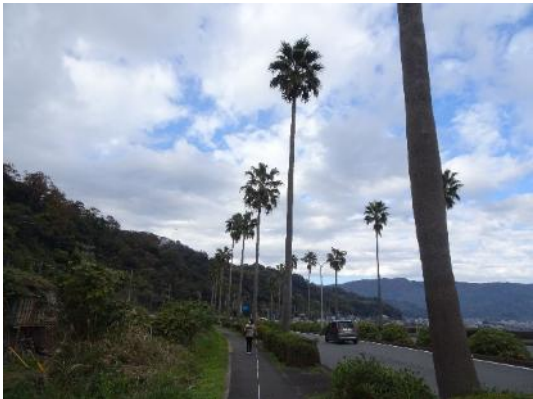
| ヤシ番号 | 山 1 4 | | | | | |

| 樹高測定結果（m） | 1 回目 | 2 回目 | 3 回目 | 4 回目 | 平均値 | |
| | 14.0 | 14.5 | 13.2 | 12.6 | 13.58 | |
| 隣接ヤシとの距離<br>測定結果（m） | 上り方面（山 1 3） | | | 下り方面（山 1 5） | | |
| | 15.4 | 15.3 | 15.35 | 15.1 | 15.0 | 15.05 |
| 植樹樹の有無 | 植え替え可能な植樹樹あり。 | | | | | |

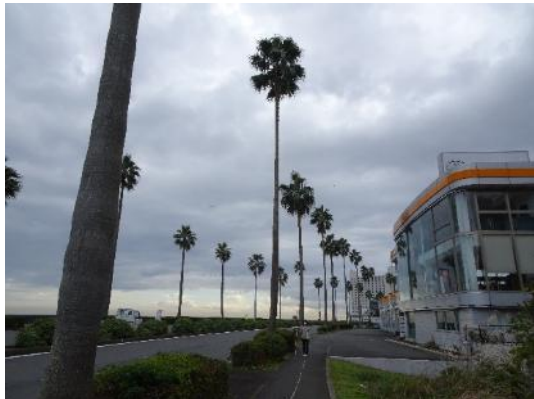
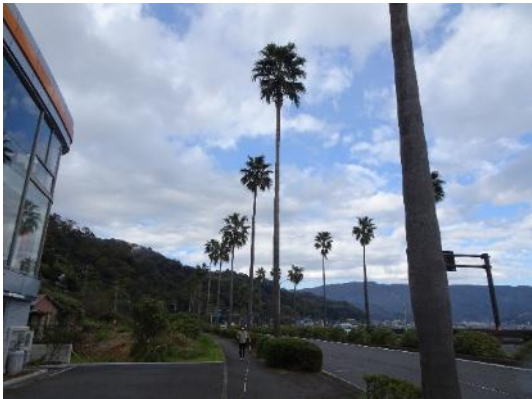
| ヤシ番号 | 山 1 5 | | | | | |

| 樹高測定結果（m） | 1 回目 | 2 回目 | 3 回目 | 4 回目 | 平均値 | |
| | 13.7 | 13.6 | 14.1 | 14.0 | 13.85 | |
| 隣接ヤシとの距離<br>測定結果（m） | 上り方面（山 1 4） | | | 下り方面（山 1 6） | | |
| | 15.1 | 15.0 | 15.05 | 14.9 | 15.0 | 14.95 |
| 植樹樹の有無 | 植え替え可能な植樹樹あり。 | | | | | |

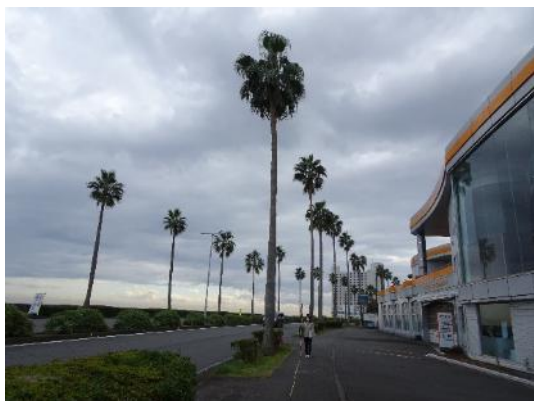
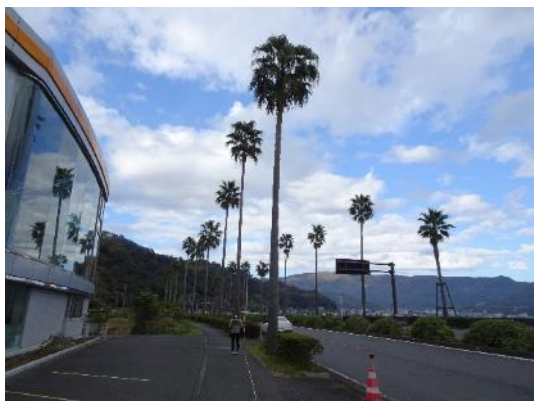
| ヤシ番号 | 山 1 6 | | | | | |

| 樹高測定結果（m） | 1 回目 | 2 回目 | 3 回目 | 4 回目 | 平均値 | |
| | 13.4 | 13.8 | 14.8 | 13.3 | 13.83 | |
| 隣接ヤシとの距離<br>測定結果（m） | 上り方面（山 1 5） | | | 下り方面（山 1 7） | | |
| | 14.9 | 15.0 | 14.95 | 21.1 | 21.0 | 21.05 |
| 植樹樹の有無 | 植え替え可能な植樹樹あり。 | | | | | |

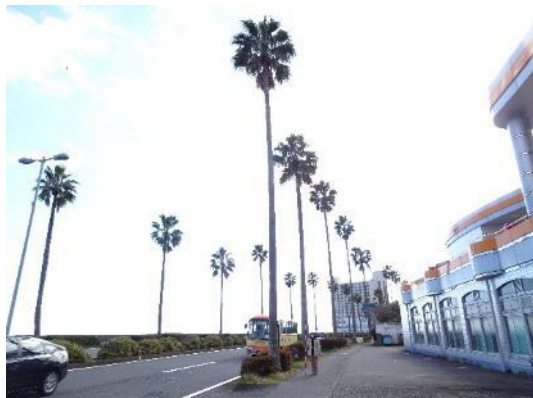
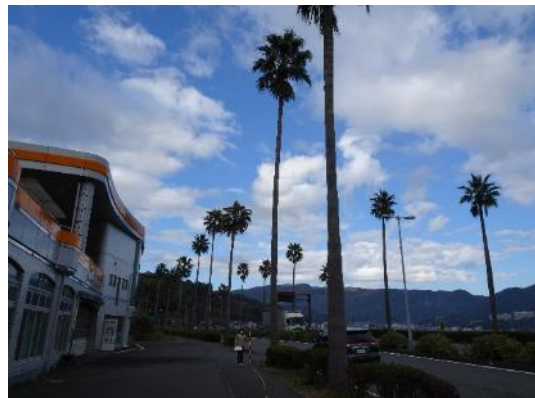
| ヤシ番号 | 山 1 7 | | | | | |

| 樹高測定結果（m） | 1 回目 | 2 回目 | 3 回目 | 4 回目 | 平均値 | |
| | 15.7 | 15.3 | 15.3 | 15.0 | 15.33 | |
| 隣接ヤシとの距離<br>測定結果（m） | 上り方面（山 1 6） | | | 下り方面（山 1 8） | | |
| | 21.1 | 21.0 | 21.05 | 9.0 | 9.1 | 9.05 |
| 植樹樹の有無 | 植え替え可能な植樹樹あり。 | | | | | |

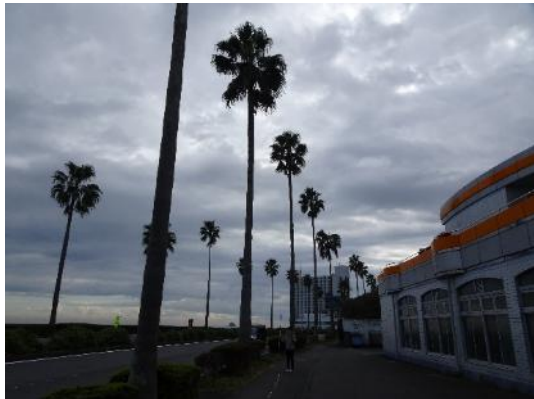
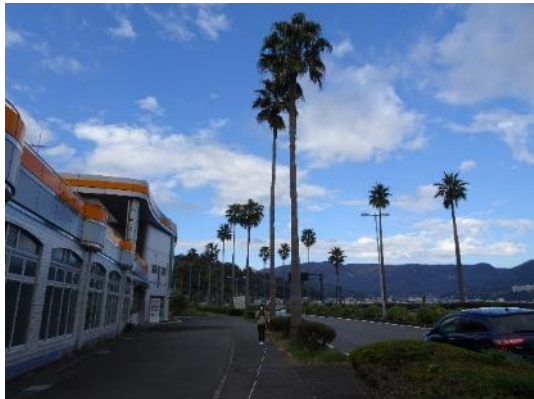
| ヤシ番号 | 山 1 8 | | | | | |

| 樹高測定結果（m） | 1 回目 | 2 回目 | 3 回目 | 4 回目 | 平均値 | |
| | 13.7 | 13.6 | 13.9 | 13.8 | 13.75 | |
| 隣接ヤシとの距離<br>測定結果（m） | 上り方面（山 1 7） | | | 下り方面（山 1 9） | | |
| | 9.0 | 9.1 | 9.05 | 15.3 | 15.2 | 15.25 |
| 植樹樹の有無 | 植え替え可能な植樹樹あり。 | | | | | |

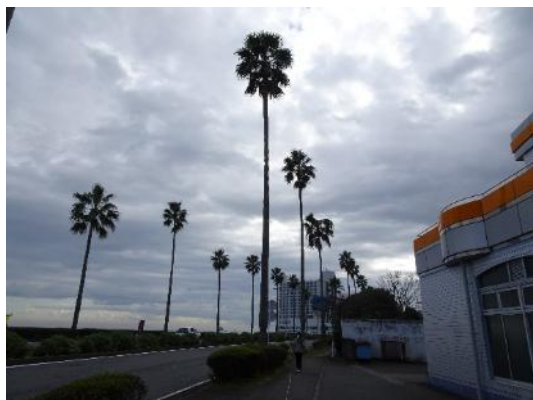
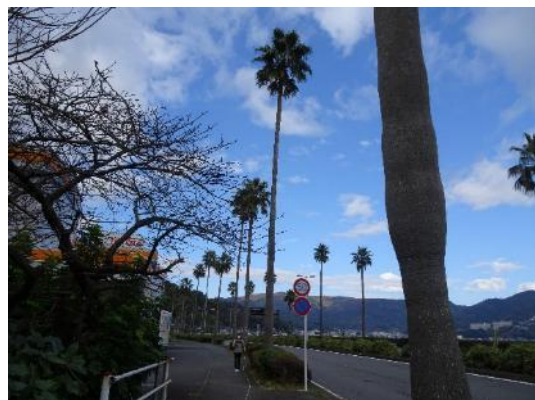
| ヤシ番号 | 山 1 9 | | | | | |

| 樹高測定結果（m） | 1 回目 | 2 回目 | 3 回目 | 4 回目 | 平均値 | |
| | 16.9 | 16.8 | 15.9 | 15.8 | 16.35 | |

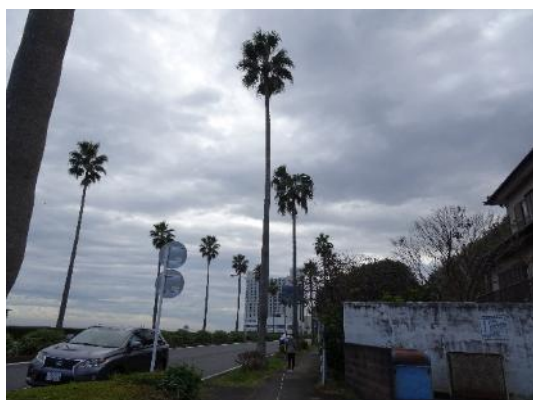
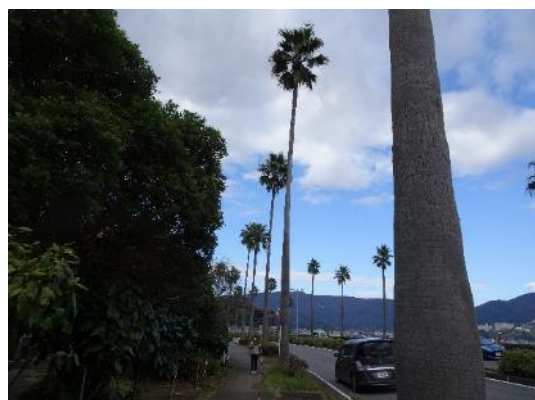
| 樹高測定結果（m） | 1 回目 | 2 回目 | 3 回目 | 4 回目 | 平均値 | |
| | 16.3 | 16.8 | 17.6 | 17.7 | 17.1 | |

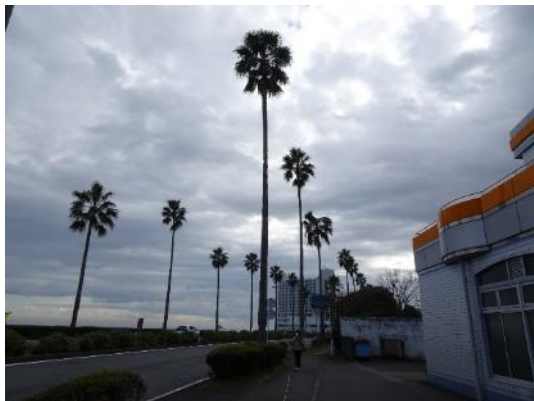
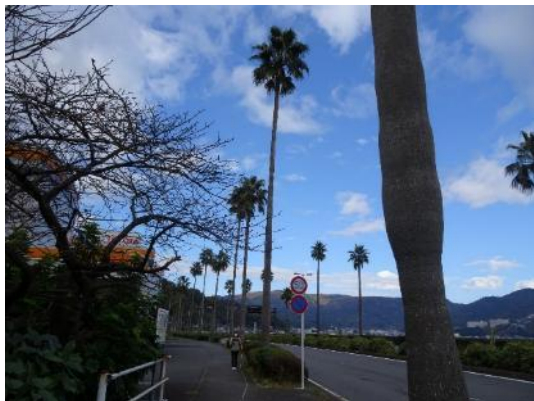
| 植樹エリア | エリア 1（岩松交差点～サンハトヤ北側） | | | | | |
| 樹高測定結果（m） | 1 回目 | 2 回目 | 3 回目 | 4 回目 | 平均値 | |
| | 16.8 | 16.5 | 14.5 | 15.0 | 15.7 | |
| 測定日 | 令和 3 年 1 1 月 3 0 日 | | | | | |
| 植樹樹の有無 | 植え替え可能な植樹樹あり。 | | | | | |

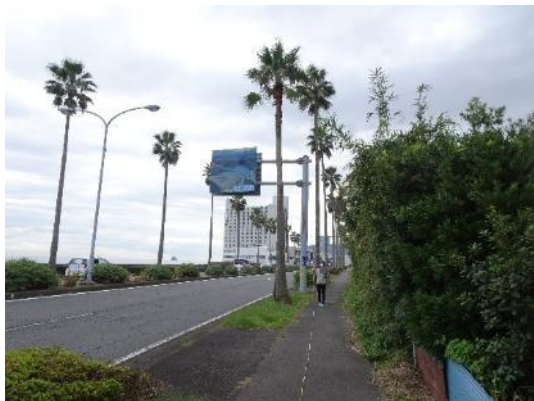
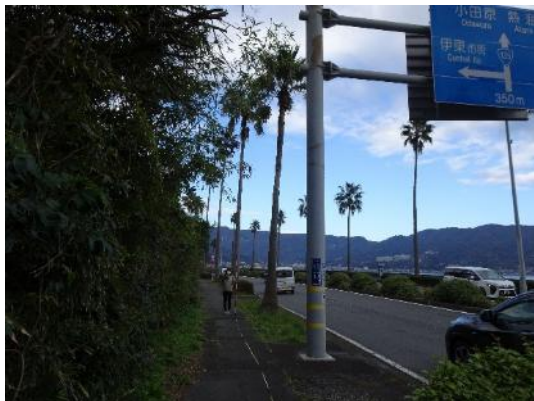
| ヤシ番号 | 山 2 2 | | | | |

| 植樹エリア | エリア 1（岩松交差点～サンハトヤ北側） | | | | |
| 樹高測定結果（m） | 1 回目 | 2 回目 | 3 回目 | 4 回目 | 平均値 |
| | 9.2 | 8.7 | 7.9 | 7.6 | 8.35 |
| 測定日 | 令和 3 年 1 1 月 3 0 日 | | | | |
| 植樹樹の有無 | 植え替え可能な植樹樹あり。 | | | | |

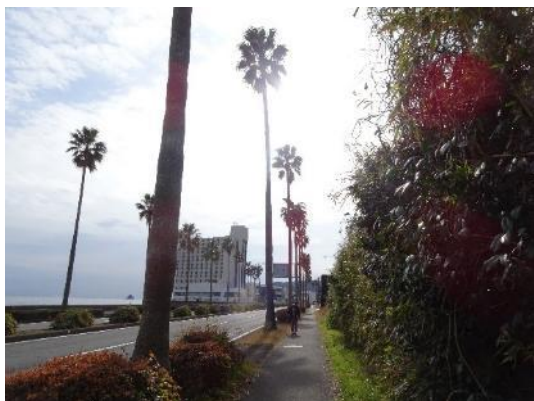
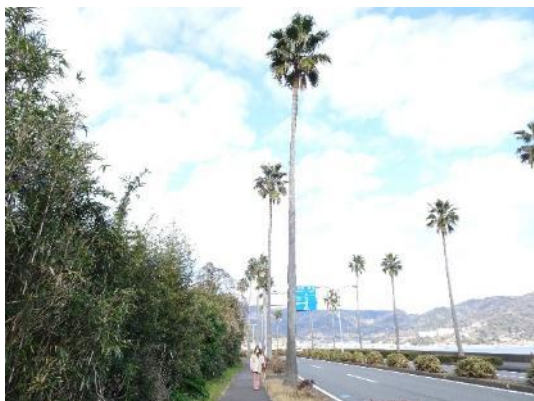
| ヤシ番号 | 山 2 4 | | | | | |

| 植樹エリア | エリア 1（岩松交差点～サンハトヤ北側） | | | | | |
| 樹高測定結果（m） | 1 回目 | 2 回目 | 3 回目 | 4 回目 | 平均値 | |
| | 15.6 | 15.4 | 16.3 | 15.7 | 15.75 | |
| 測定日 | 令和 4 年 2 月 7 日、令和 4 年 2 月 8 日 | | | | | |
| 植樹樹の有無 | 植え替え可能な植樹樹あり。 | | | | | |

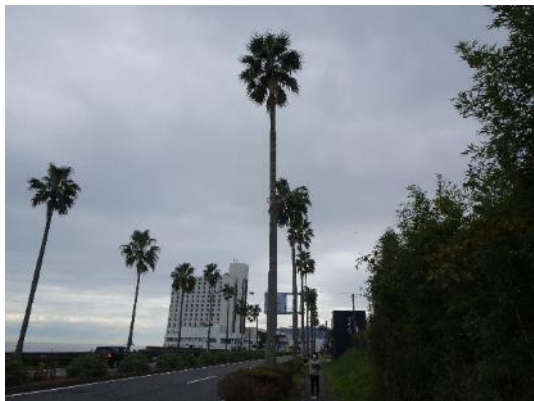
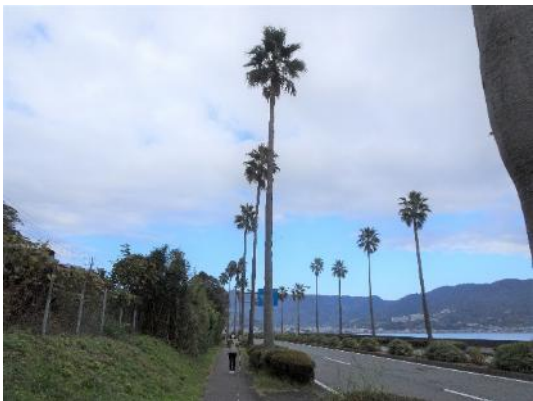
| ヤシ番号 | 山 2 5 | | | | | |

| 植樹エリア | エリア 1（岩松交差点～サンハトヤ北側） | | | | | |
| 樹高測定結果（m） | 1 回目 | 2 回目 | 3 回目 | 4 回目 | 平均値 | |
| | 14.0 | 14.2 | 14.5 | 15.1 | 14.45 | |
| 測定日 | 令和 3 年 1 1 月 3 0 日 | | | | | |
| 植樹樹の有無 | 植え替え可能な植樹樹あり。 | | | | | |

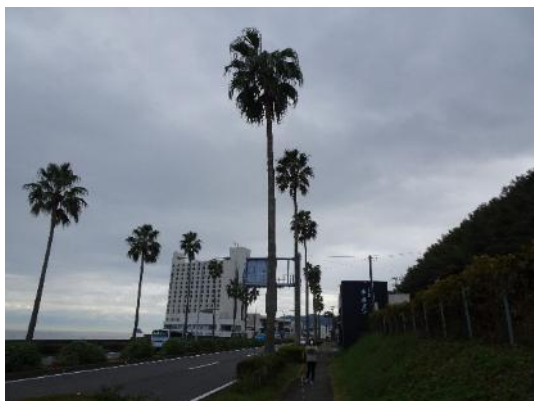
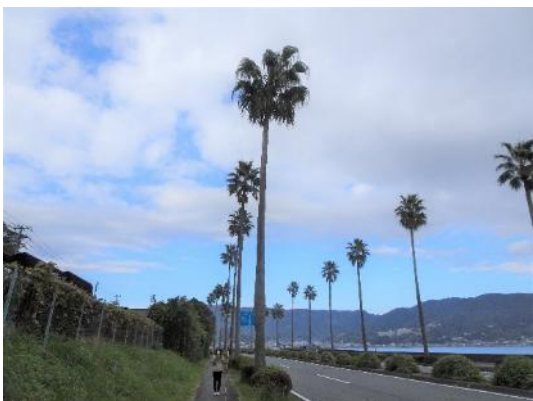
| ヤシ番号 | 山 2 6 | | | | | |

| 植樹エリア | エリア 1（岩松交差点～サンハトヤ北側） | | | | | |
| 樹高測定結果（m） | 1 回目 | 2 回目 | 3 回目 | 4 回目 | 平均値 | |
| | 13.9 | 14.0 | 12.1 | 12.5 | 13.13 | |
| 測定日 | 令和 3 年 1 1 月 3 0 日 | | | | | |
| 植樹樹の有無 | 植え替え可能な植樹樹あり。 | | | | | |

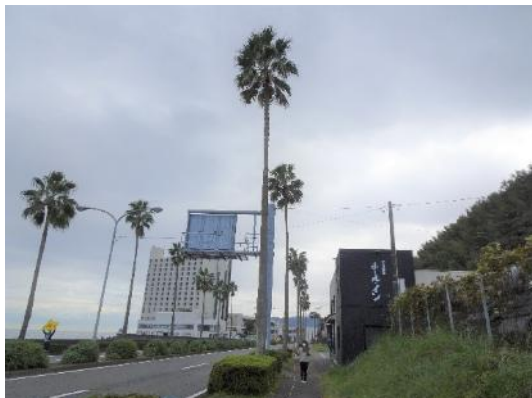
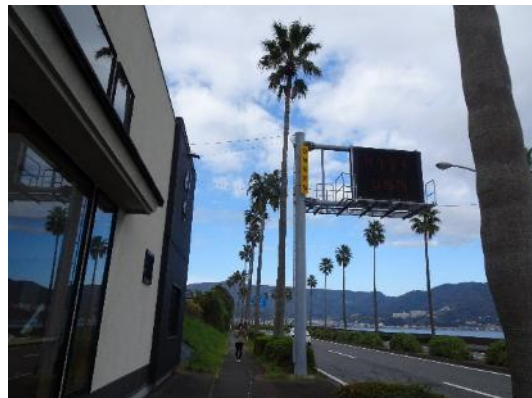
| ヤシ番号 | 山 2 7 | | | | | |

| 植樹エリア | エリア 1（岩松交差点～サンハトヤ北側） | | | | | |
| 樹高測定結果（m） | 1 回目 | 2 回目 | 3 回目 | 4 回目 | 平均値 | |
| | 14.1 | 14.6 | 15.5 | 15.4 | 14.9 | |
| 測定日 | 令和 3 年 1 1 月 3 0 日 | | | | | |
| 植樹樹の有無 | 植え替え可能な植樹樹あり。電光掲示板あり。 | | | | | |

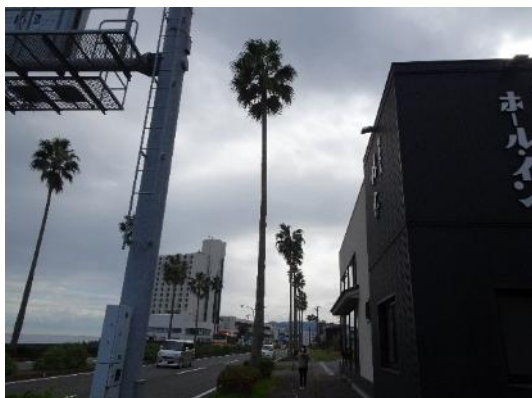
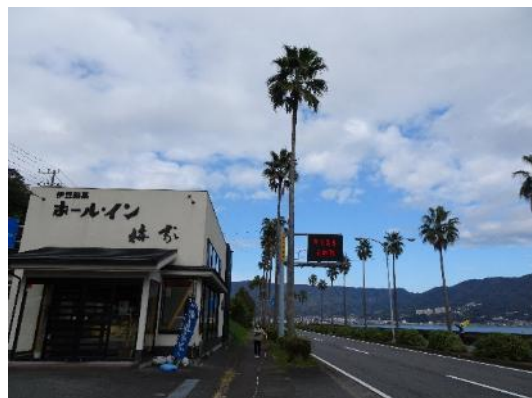
| ヤシ番号 | 山 2 8 | | | | | |

| 植樹エリア | エリア 1（岩松交差点～サンハトヤ北側） | | | | | |
| 樹高測定結果（m） | 1 回目 | 2 回目 | 3 回目 | 4 回目 | 平均値 | |
| | 14.2 | 14.7 | 15.2 | 15.4 | 14.88 | |
| 測定日 | 令和 3 年 1 1 月 3 0 日 | | | | | |
| 植樹樹の有無 | 植え替え可能な植樹樹あり。 | | | | | |

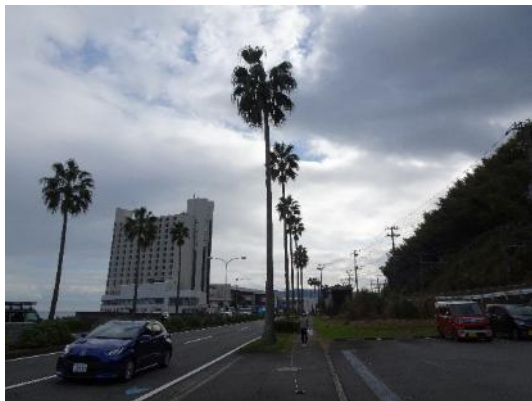
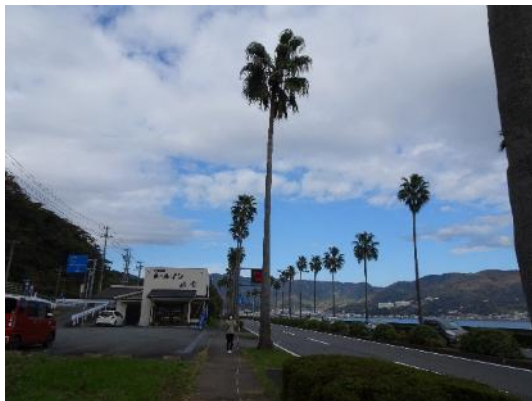
| ヤシ番号 | 山 2 9 | | | | | |

| 植樹エリア | エリア 1（岩松交差点～サンハトヤ北側） | | | | | |
| 樹高測定結果（m） | 1 回目 | 2 回目 | 3 回目 | 4 回目 | 平均値 | |
| | 14.5 | 14.8 | 14.1 | 13.5 | 14.23 | |
| 測定日 | 令和 3 年 1 1 月 3 0 日 | | | | | |
| 植樹樹の有無 | 植え替え可能な植樹樹あり。 | | | | | |

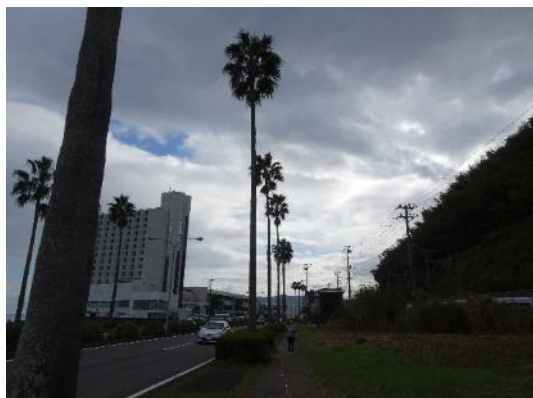
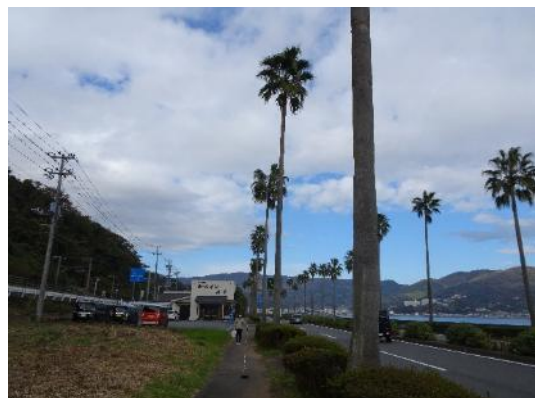
| ヤシ番号 | 山 3 0 | | | | | |

| 植樹エリア | エリア 1（岩松交差点～サンハトヤ北側） | | | | | |
| 樹高測定結果（m） | 1 回目 | 2 回目 | 3 回目 | 4 回目 | 平均値 | |
| | 15.5 | 15.8 | 16.4 | 15.9 | 15.9 | |
| 測定日 | 令和 3 年 1 1 月 3 0 日 | | | | | |
| 植樹樹の有無 | 植え替え可能な植樹樹あり。 | | | | | |

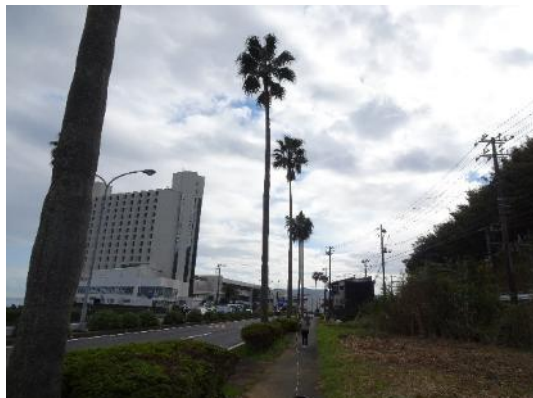
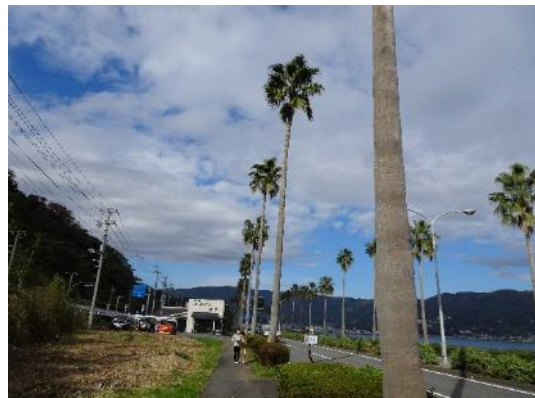
| ヤシ番号 | 山 3 1 | | | | | |

| 植樹エリア | エリア 1（岩松交差点～サンハトヤ北側） | | | | | |
| 樹高測定結果（m） | 1 回目 | 2 回目 | 3 回目 | 4 回目 | 平均値 | |
| | 14.8 | 14.5 | 14.6 | 15.3 | 14.8 | |
| 測定日 | 令和 3 年 1 1 月 3 0 日 | | | | | |
| 植樹樹の有無 | 植え替え可能な植樹樹あり。 | | | | | |

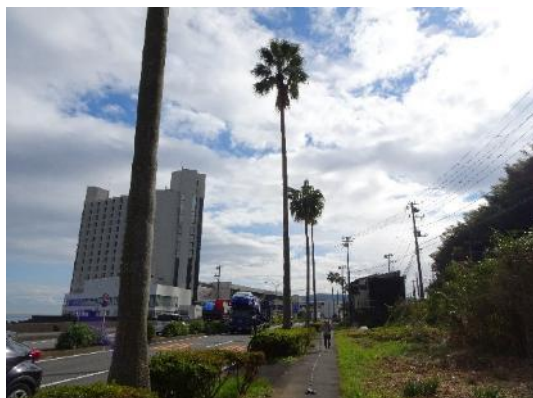
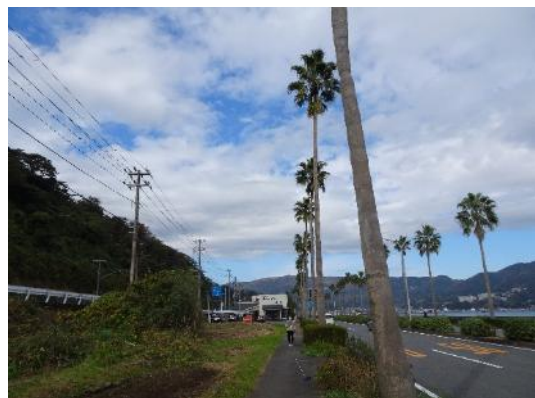
| ヤシ番号 | 山 3 2 | | | | | |

| 植樹エリア | エリア 1（岩松交差点～サンハトヤ北側） | | | | | |
| 樹高測定結果（m） | 1 回目 | 2 回目 | 3 回目 | 4 回目 | 平均値 | |
| | 15.3 | 15.6 | 15.7 | 15.7 | 15.58 | |
| 測定日 | 令和 3 年 1 1 月 3 0 日 | | | | | |
| 植樹樹の有無 | 植え替え可能な植樹樹あり。 | | | | | |

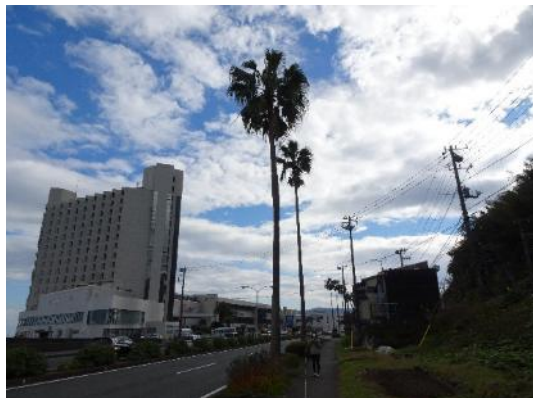
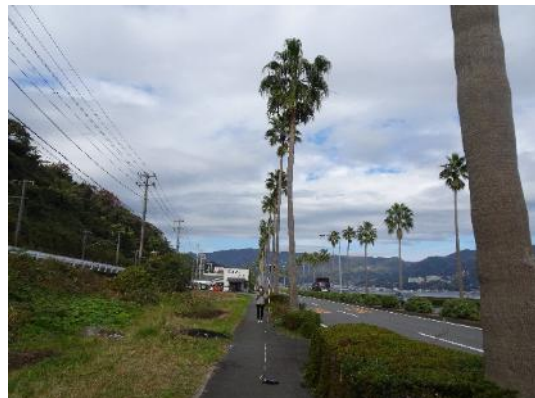
| ヤシ番号 | 山 3 3 | | | | | |

| 植樹エリア | エリア 1（岩松交差点～サンハトヤ北側） | | | | | |
| 樹高測定結果（m） | 1 回目 | 2 回目 | 3 回目 | 4 回目 | 平均値 | |
| | 13.3 | 12.6 | 12.4 | 13.4 | 12.93 | |
| 測定日 | 令和 3 年 1 1 月 3 0 日 | | | | | |
| 植樹樹の有無 | 植え替え可能な植樹樹あり。（周囲に花あり） | | | | | |

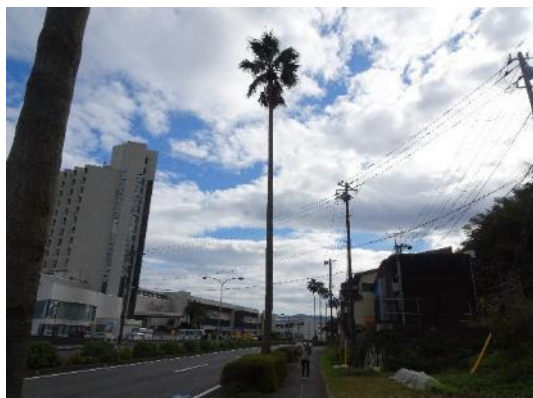
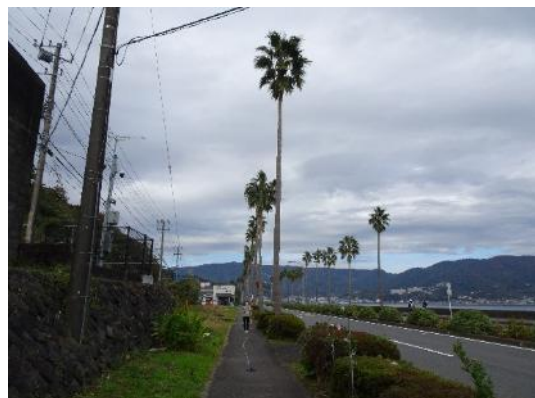
| ヤシ番号 | 山 3 4 | | | | | |

| 植樹エリア | エリア 1（岩松交差点～サンハトヤ北側） | | | | | |
| 樹高測定結果（m） | 1 回目 | 2 回目 | 3 回目 | 4 回目 | 平均値 | |
| | 14.5 | 14.2 | 14.0 | 14.1 | 14.2 | |
| 測定日 | 令和 3 年 1 1 月 3 0 日 | | | | | |
| 植樹樹の有無 | 植え替え可能な植樹樹あり。 | | | | | |

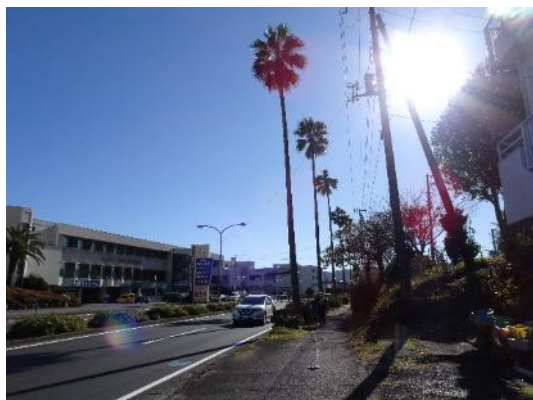
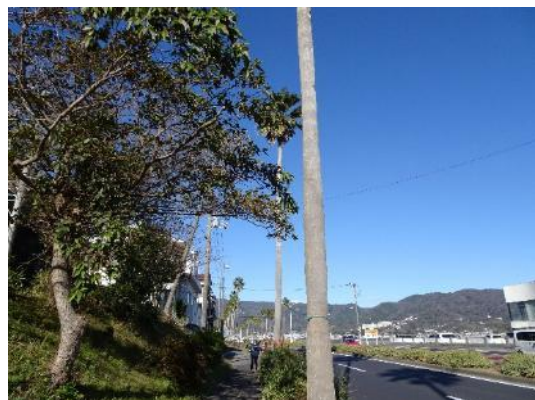
| ヤシ番号 | 山 3 5 | | | | | |

| 植樹エリア | エリア 2（サンハトヤ北側～マリンタウン入口交差点） | | | | | |
| 樹高測定結果（m） | 1 回目 | 2 回目 | 3 回目 | 4 回目 | 平均値 | |
| | 13.1 | 12.8 | 13.7 | 13.5 | 13.28 | |
| 測定日 | 令和 4 年 1 月 4 日 | | | | | |
| 植樹樹の有無 | 植え替え可能な植樹樹あり。 | | | | | |

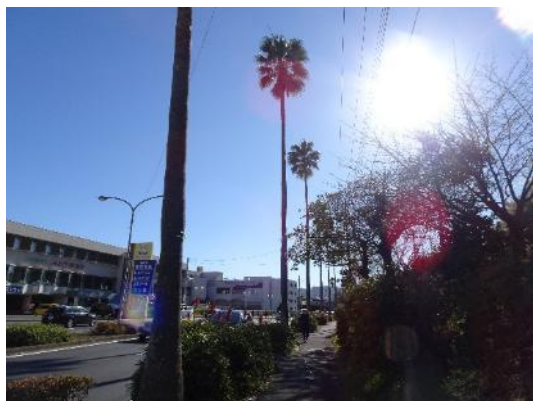
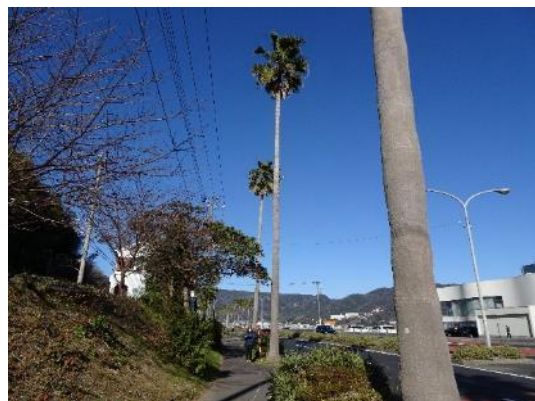
| ヤシ番号 | 山 3 6 | | | | | |

| 植樹エリア | エリア 2（サンハトヤ北側～マリンタウン入口交差点） | | | | | |
| 樹高測定結果（m） | 1 回目 | 2 回目 | 3 回目 | 4 回目 | 平均値 | |
| | 14.1 | 14.4 | 14.3 | 14.6 | 14.35 | |
| 測定日 | 令和 4 年 1 月 4 日 | | | | | |
| 植樹樹の有無 | 植え替え可能な植樹樹あり。（北側のみ） | | | | | |

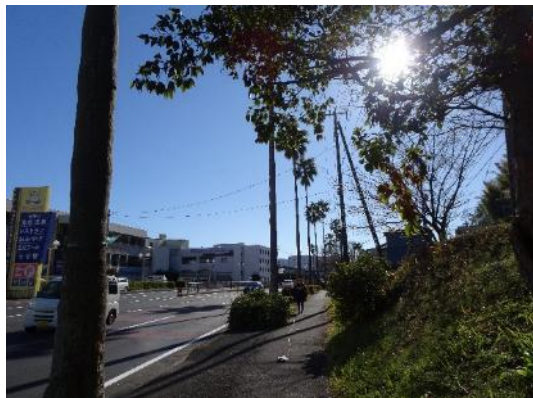
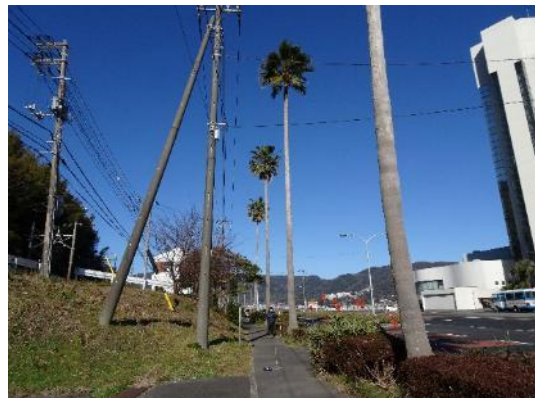
| ヤシ番号 | 山 3 7 | | | | | |

| 植樹エリア | エリア 2（サンハトヤ北側～マリンタウン入口交差点） | | | | | |
| 樹高測定結果（m） | 1 回目 | 2 回目 | 3 回目 | 4 回目 | 平均値 | |
| | 12.2 | 15.7 | 15.4 | 15.8 | 14.78 | |
| 測定日 | 令和 4 年 1 月 4 日 | | | | | |
| 植樹樹の有無 | 植え替え可能な植樹樹あり。 | | | | | |

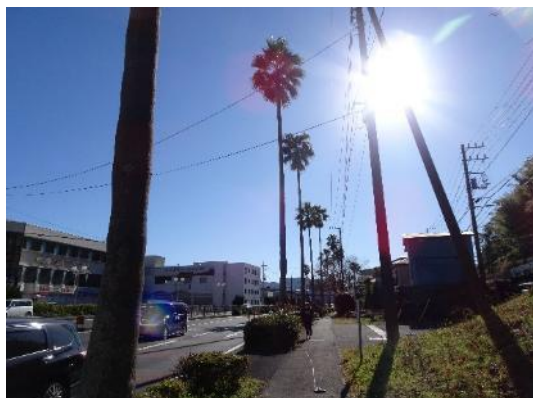
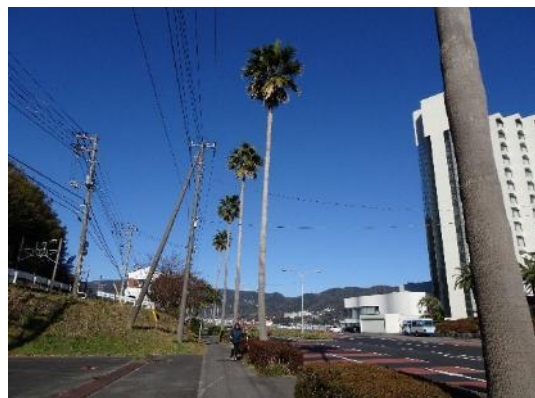
| 植樹エリア | エリア 2（サンハトヤ北側～マリンタウン入口交差点） | | | | | |
| 樹高測定結果（m） | 1 回目 | 2 回目 | 3 回目 | 4 回目 | 平均値 | |
| | 13.1 | 13.3 | 13.0 | 13.7 | 13.28 | |

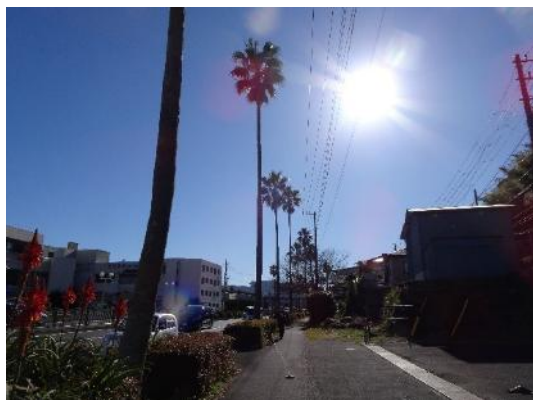
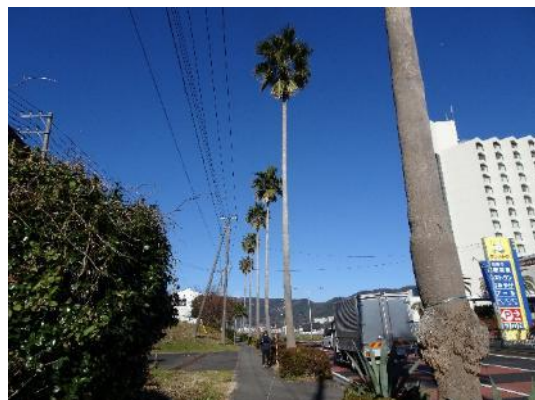
| 植樹エリア | エリア 2（サンハトヤ北側～マリンタウン入口交差点） | | | | | |
| 樹高測定結果（m） | 1 回目 | 2 回目 | 3 回目 | 4 回目 | 平均値 | |
| | 13.2 | 13.7 | 13.1 | 14.0 | 13.5 | |

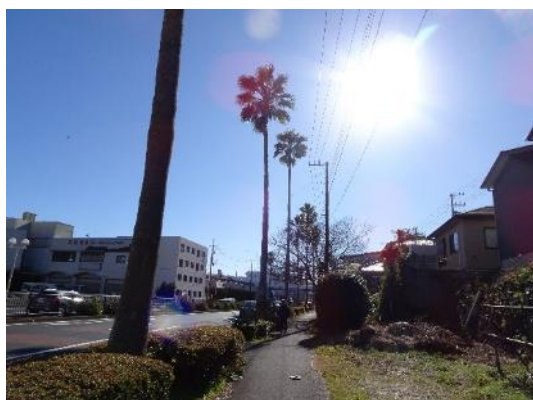
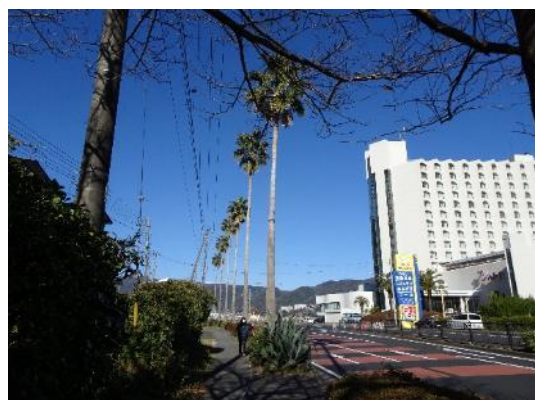
| 植樹エリア | エリア 2（サンハトヤ北側～マリンタウン入口交差点） | | | | | |
| 樹高測定結果（m） | 1 回目 | 2 回目 | 3 回目 | 4 回目 | 平均値 | |
| | 12.8 | 13.2 | 12.7 | 12.7 | 12.85 | |

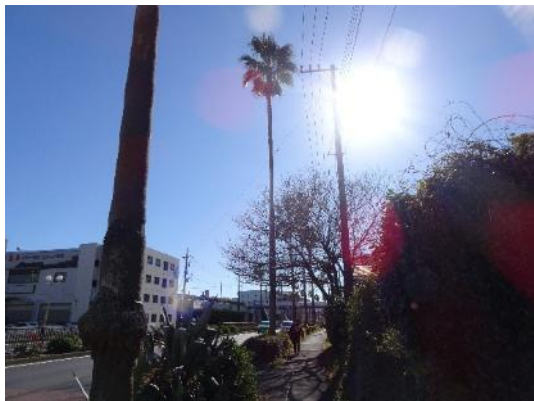
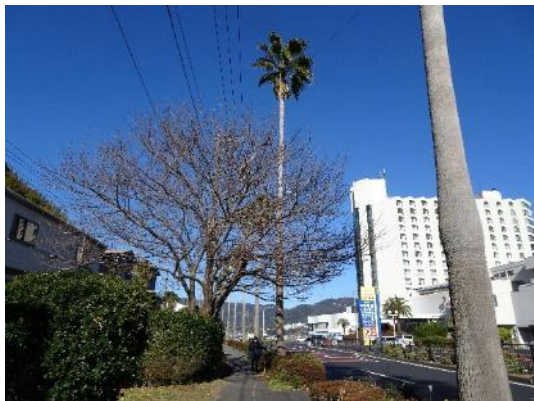
| 植樹エリア | エリア 2（サンハトヤ北側～マリンタウン入口交差点） | | | | | |
| 樹高測定結果（m） | 1 回目 | 2 回目 | 3 回目 | 4 回目 | 平均値 | |
| | 15.5 | 15.2 | 15.4 | 14.5 | 15.15 | |

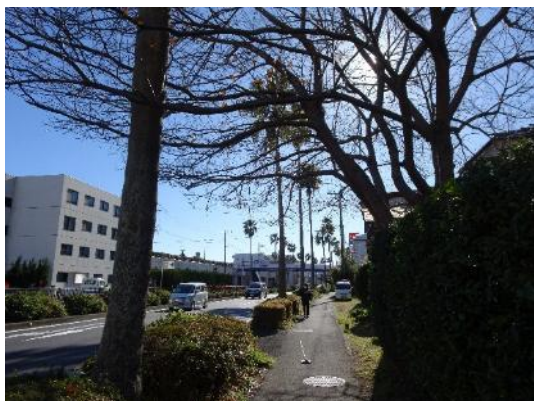
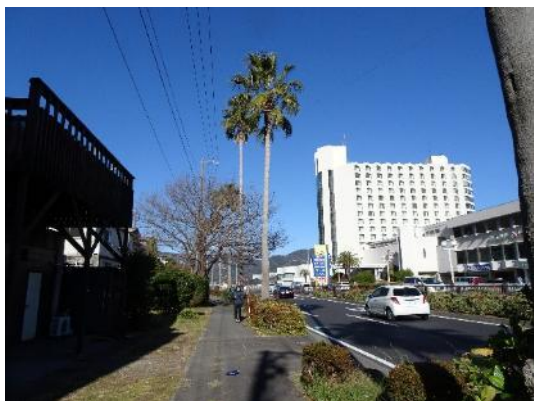
| ヤシ番号 | 山 4 2 | | | | | |

| 樹高測定結果（m） | 1 回目 | 2 回目 | 3 回目 | 4 回目 | 平均値 | |
| | 12.1 | 12.4 | 12.7 | 12.4 | 12.4 | |
| 隣接ヤシとの距離<br>測定結果（m） | 上り方面（山 4 1） | | | 下り方面（山 4 3） | | |
| | 15.4 | 15.1 | 15.25 | 15.4 | 15.2 | 15.3 |
| 植樹樹の有無 | 植え替え可能な植樹樹あり。 | | | | | |

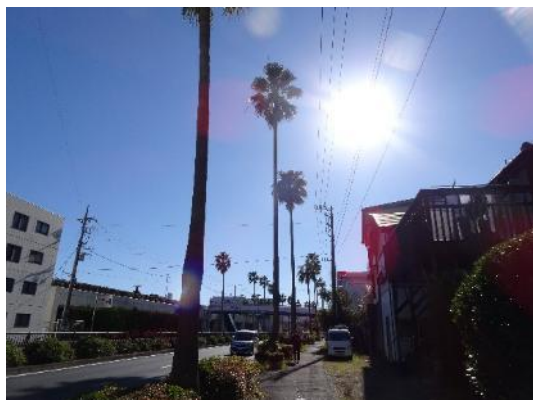
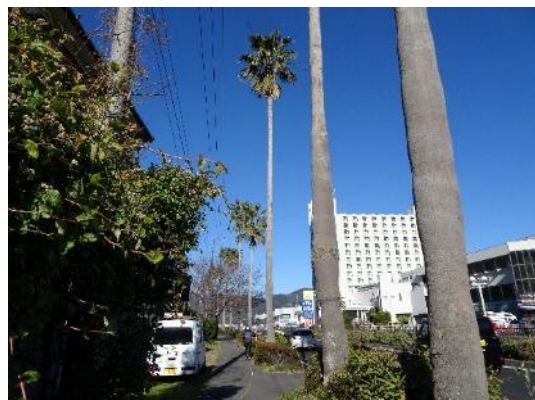
| ヤシ番号 | 山 4 3 | | | | | |

| 樹高測定結果（m） | 1 回目 | 2 回目 | 3 回目 | 4 回目 | 平均値 | |
| | 14.6 | 15.1 | 15.3 | 14.8 | 14.95 | |
| 隣接ヤシとの距離<br>測定結果（m） | 上り方面（山 4 2） | | | 下り方面（山 4 4） | | |
| | 15.4 | 15.2 | 15.3 | 12.7 | 12.6 | 12.65 |
| 植樹樹の有無 | 植え替え可能な植樹樹あり。 | | | | | |

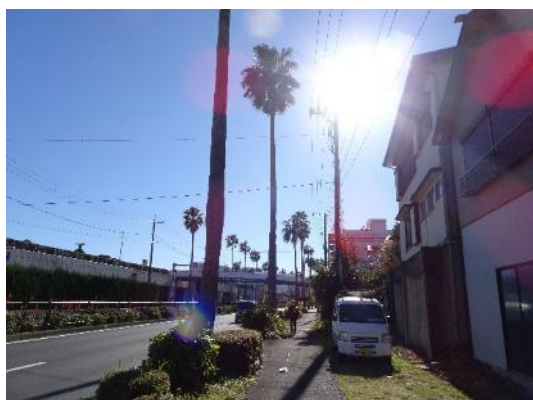
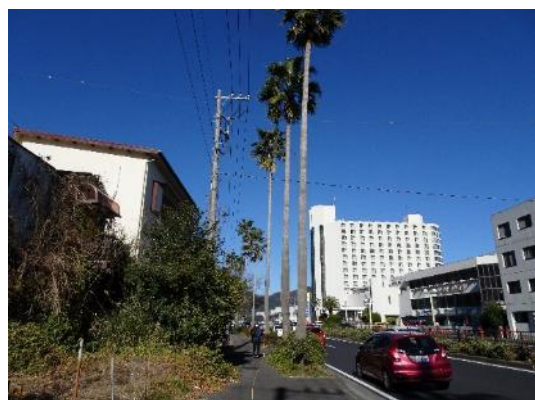
| ヤシ番号 | 山 4 4 | | | | | |

| 樹高測定結果（m） | 1 回目 | 2 回目 | 3 回目 | 4 回目 | 平均値 | |
| | 16.3 | 16.2 | 16.4 | 15.8 | 16.18 | |
| 隣接ヤシとの距離<br>測定結果（m） | 上り方面（山 4 3） | | | 下り方面（山 4 5） | | |
| | 12.7 | 12.6 | 12.65 | 3.9 | 3.8 | 3.85 |
| 植樹樹の有無 | 植え替え可能な植樹樹あり。（山 4 5 と共有） | | | | | |

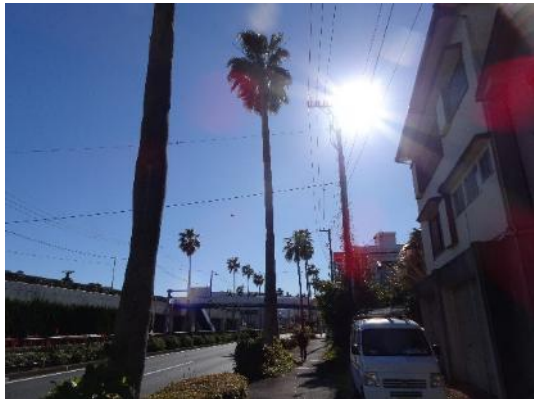
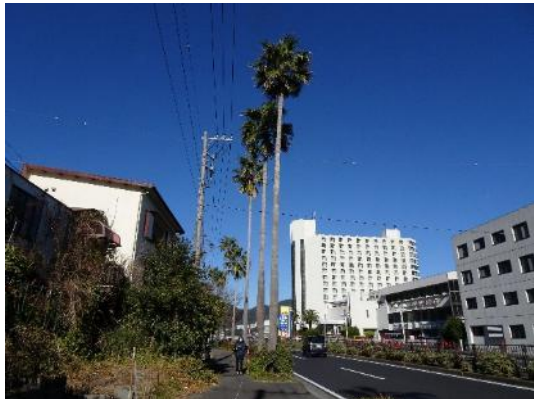
| ヤシ番号 | 山 4 5 | | | | | |

| 樹高測定結果（m） | 1 回目 | 2 回目 | 3 回目 | 4 回目 | 平均値 | |
| | 18.0 | 17.8 | 18.4 | 17.8 | 18.0 | |
| 隣接ヤシとの距離<br>測定結果（m） | 上り方面（山 4 4） | | | 下り方面（山 4 6） | | |
| | 3.9 | 3.8 | 3.85 | 24.0 | 24.4 | 24.2 |
| 植樹樹の有無 | 植え替え可能な植樹樹あり。（山 4 4 と共有） | | | | | |

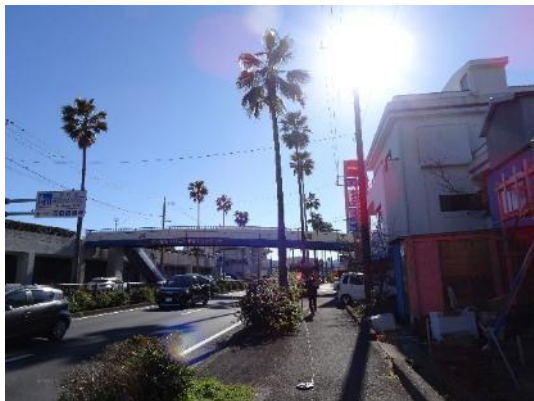
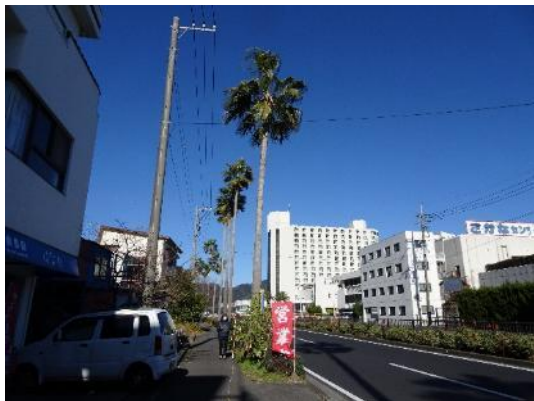
| ヤシ番号 | 山 4 6 | | | | | |

| 樹高測定結果（m） | 1 回目 | 2 回目 | 3 回目 | 4 回目 | 平均値 | |
| | 11.6 | 12.6 | 12.1 | 12.3 | 12.15 | |
| 隣接ヤシとの距離<br>測定結果（m） | 上り方面（山 4 5） | | | 下り方面（山 4 7） | | |
| | 24.0 | 24.4 | 24.2 | 20.1 | 20.2 | 20.15 |
| 植樹樹の有無 | 植え替え可能な植樹樹あり。 | | | | | |

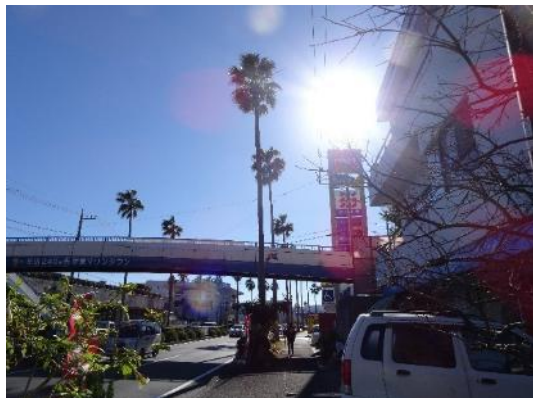
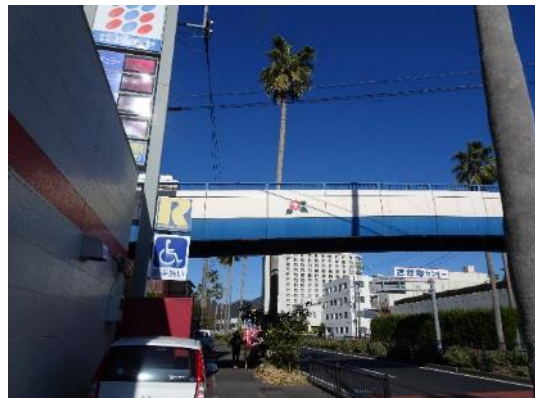
| ヤシ番号 | 山 4 7 | | | | | |

| 樹高測定結果（m） | 1 回目 | 2 回目 | 3 回目 | 4 回目 | 平均値 | |
| | 13.6 | 14.2 | 14.4 | 14.0 | 14.05 | |
| 隣接ヤシとの距離<br>測定結果（m） | 上り方面（山 4 6） | | | 下り方面（山 4 8） | | |
| | 20.1 | 20.2 | 20.15 | 15.3 | 15.1 | 15.2 |
| 植樹樹の有無 | 植え替え可能な植樹樹あり。（南側に歩道橋あり） | | | | | |
