# 国道 135 号バイパス街路樹基礎調査業務

## 報 告 書

伊東市 建設部 都市計画課

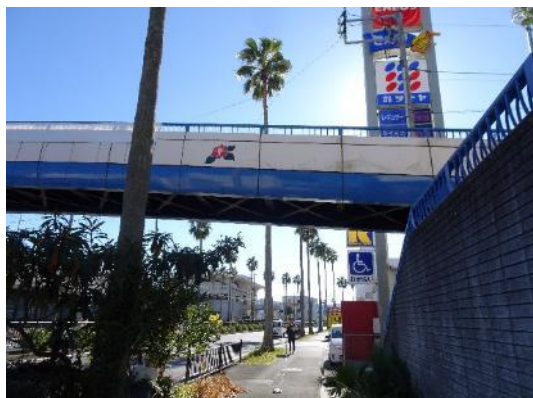
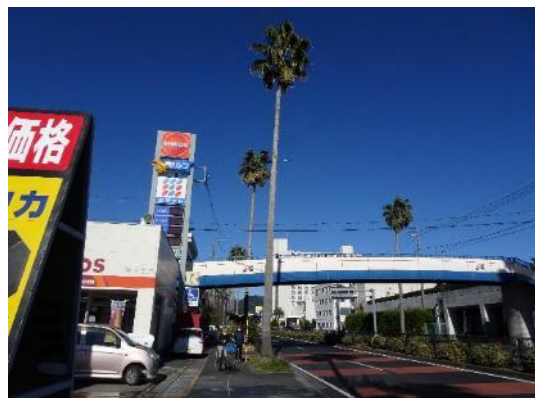
| ヤシ番号 | 山 4 8 | | | | | |

| 樹高測定結果（m） | 1 回目 | 2 回目 | 3 回目 | 4 回目 | 平均値 | |
| | 12.7 | 12.8 | 12.9 | 12.3 | 12.68 | |
| 隣接ヤシとの距離<br>測定結果（m） | 上り方面（山 4 7） | | | 下り方面（山 4 9） | | |
| | 15.3 | 15.1 | 15.2 | 19.4 | 19.4 | 19.4 |
| 植樹樹の有無 | 植え替え可能な植樹樹あり。（北側に歩道橋あり） | | | | | |

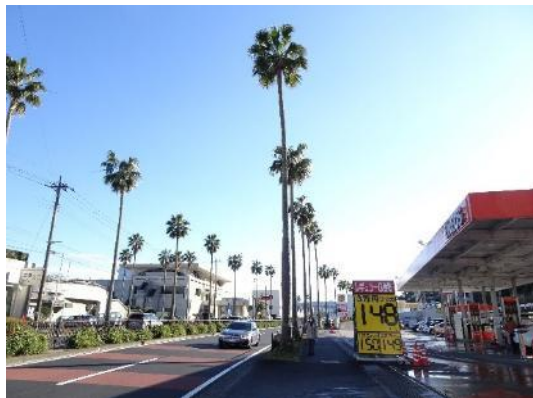
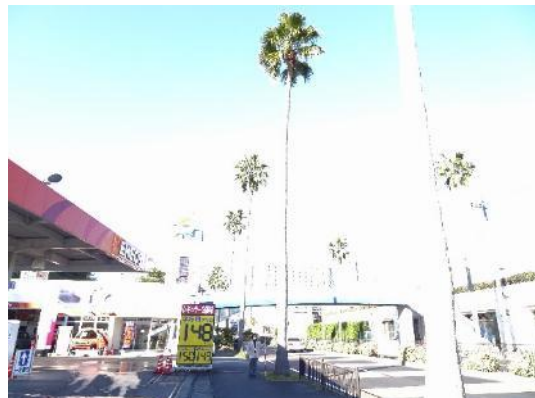
| ヤシ番号 | 山 4 9 | | | | | |

| 樹高測定結果（m） | 1 回目 | 2 回目 | 3 回目 | 4 回目 | 平均値 | |
| | 15.9 | 14.4 | 15.8 | 14.5 | 15.15 | |
| 隣接ヤシとの距離<br>測定結果（m） | 上り方面（山 4 8） | | | 下り方面（山 5 0） | | |
| | 19.4 | 19.4 | 19.4 | 11.0 | 11.0 | 11.0 |
| 植樹樹の有無 | 植樹樹（小）あり。 | | | | | |

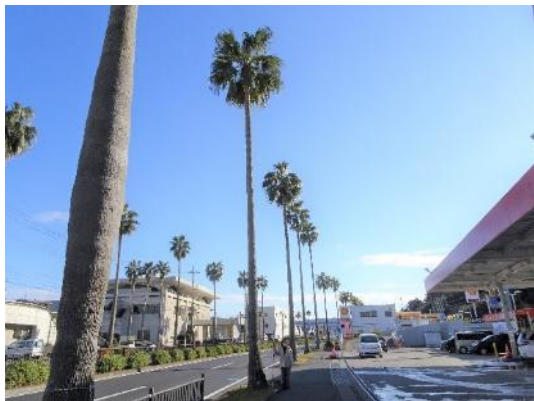
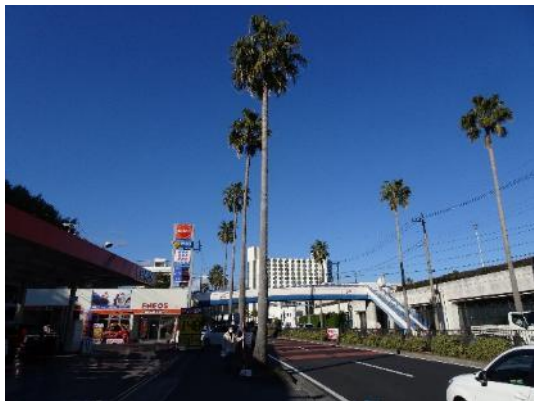
| ヤシ番号 | 山 5 0 | | | | | |

| 樹高測定結果（m） | 1 回目 | 2 回目 | 3 回目 | 4 回目 | 平均値 | |
| | 13.1 | 12.6 | 12.2 | 12.0 | 12.48 | |
| 隣接ヤシとの距離<br>測定結果（m） | 上り方面（山 4 9） | | | 下り方面（山 5 1） | | |
| | 11.0 | 11.0 | 11.0 | 15.3 | 15.2 | 15.25 |
| 植樹樹の有無 | 植え替え可能な植樹樹あり。（北側のみ） | | | | | |

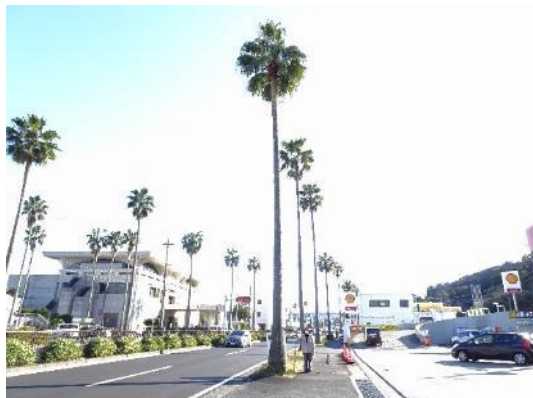
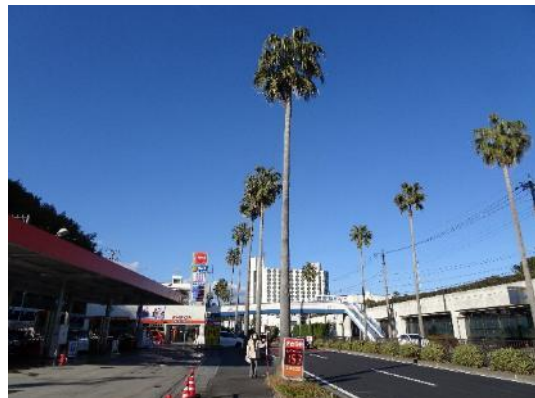
| ヤシ番号 | 山 5 1 | | | | | |

| 樹高測定結果（m） | 1 回目 | 2 回目 | 3 回目 | 4 回目 | 平均値 | |
| | 11.5 | 11.6 | 12.0 | 10.9 | 11.5 | |
| 隣接ヤシとの距離<br>測定結果（m） | 上り方面（山 5 0） | | | 下り方面（山 5 2） | | |
| | 15.3 | 15.2 | 15.25 | 15.3 | 15.3 | 15.3 |
| 植樹樹の有無 | 植え替え可能な植樹樹あり。（南側のみ） | | | | | |

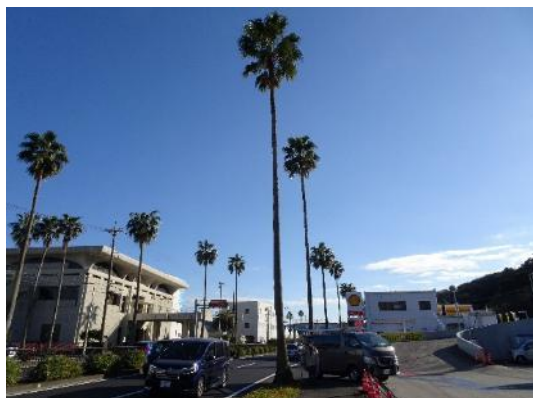
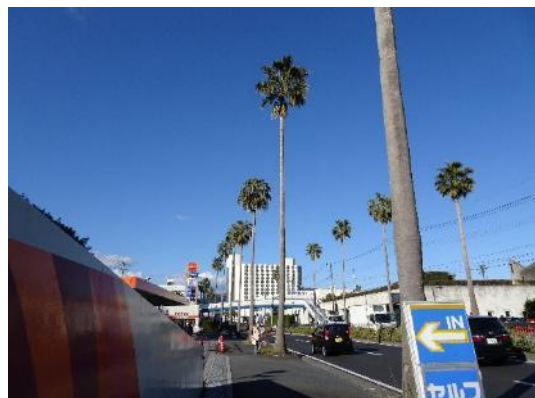
| ヤシ番号 | 山 5 2 | | | | | |

| 樹高測定結果（m） | 1 回目 | 2 回目 | 3 回目 | 4 回目 | 平均値 | |
| | 14.8 | 14.9 | 13.8 | 14.0 | 14.38 | |
| 隣接ヤシとの距離<br>測定結果（m） | 上り方面（山 5 1） | | | 下り方面（山 5 3） | | |
| | 15.3 | 15.3 | 15.3 | 15.1 | 15.0 | 15.05 |
| 植樹樹の有無 | 植え替え可能な植樹樹あり。（北側のみ） | | | | | |

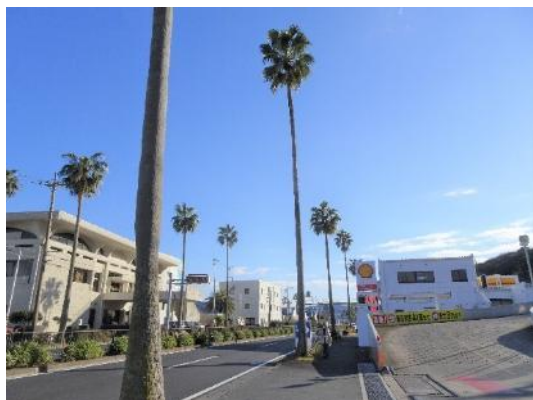
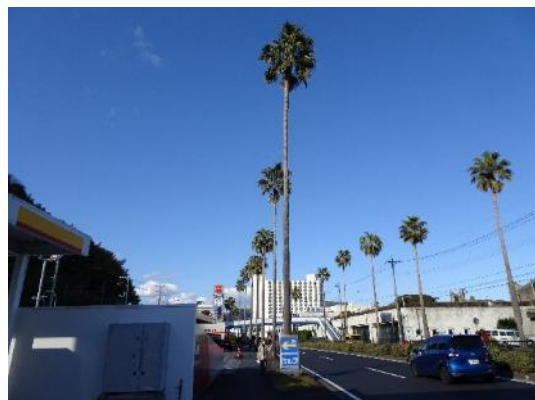
| ヤシ番号 | 山 5 3 | | | | | |

| 樹高測定結果（m） | 1 回目 | 2 回目 | 3 回目 | 4 回目 | 平均値 | |
| | 13.5 | 13.1 | 13.3 | 13.7 | 13.4 | |
| 隣接ヤシとの距離<br>測定結果（m） | 上り方面（山 5 2） | | | 下り方面（山 5 4） | | |
| | 15.1 | 15.0 | 15.05 | 22.4 | 22.5 | 22.45 |
| 植樹樹の有無 | 植え替え可能な植樹樹あり。（南側のみ） | | | | | |

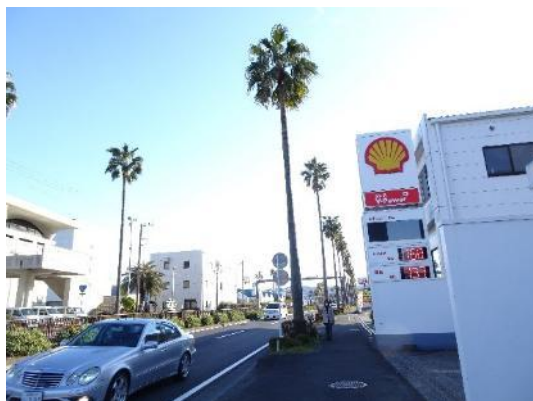
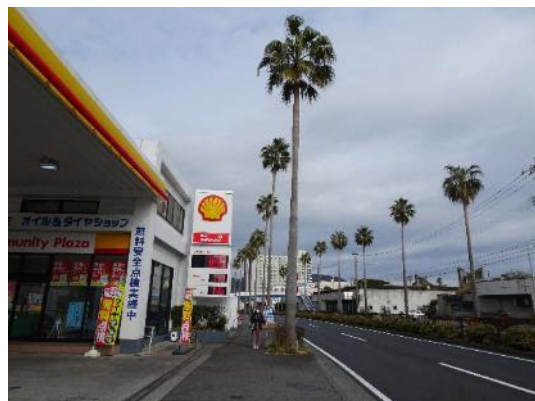
| ヤシ番号 | 山 5 4 | | | | | |

| 樹高測定結果（m） | 1 回目 | 2 回目 | 3 回目 | 4 回目 | 平均値 | |
| | 11.7 | 11.9 | 11.4 | 11.9 | 11.73 | |
| 隣接ヤシとの距離<br>測定結果（m） | 上り方面（山 5 3） | | | 下り方面（山 5 5） | | |
| | 22.4 | 22.5 | 22.45 | 23.3 | 23.2 | 23.25 |
| 植樹樹の有無 | 植え替え可能な植樹樹あり。（北側のみ） | | | | | |

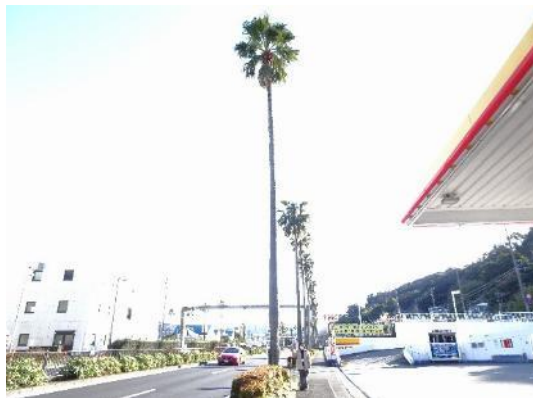
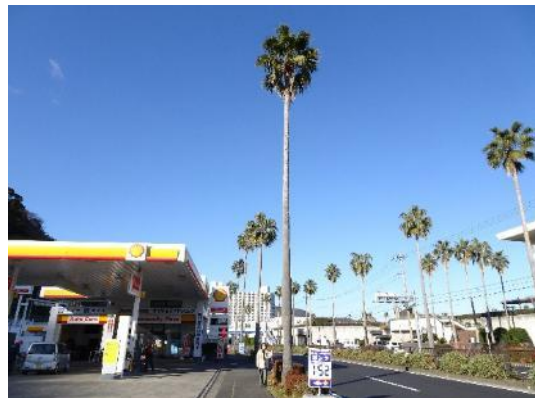
| ヤシ番号 | 山 5 5 | | | | | |

| 樹高測定結果（m） | 1 回目 | 2 回目 | 3 回目 | 4 回目 | 平均値 | |
| | 13.9 | 14.0 | 13.0 | 13.3 | 13.55 | |
| 隣接ヤシとの距離<br>測定結果（m） | 上り方面（山 5 4） | | | 下り方面（山 5 6） | | |
| | 23.3 | 23.2 | 23.25 | 22.2 | 22.2 | 22.2 |
| 植樹樹の有無 | 植え替え可能な植樹樹あり。 | | | | | |

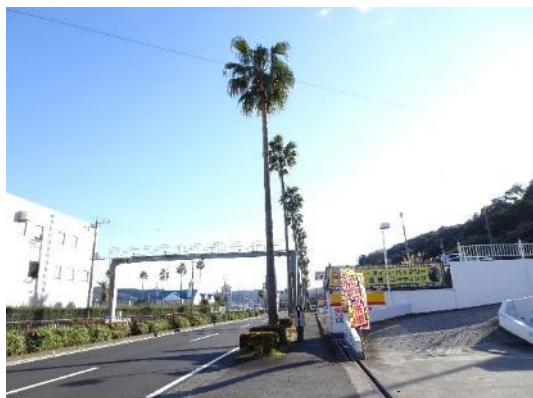
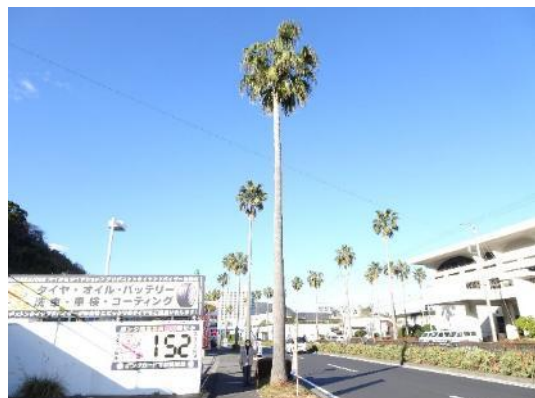
| ヤシ番号 | 山 5 6 | | | | | |

| 樹高測定結果（m） | 1 回目 | 2 回目 | 3 回目 | 4 回目 | 平均値 | |
| | 12.3 | 12.3 | 12.2 | 12.0 | 12.2 | |
| 隣接ヤシとの距離<br>測定結果（m） | 上り方面（山 5 5） | | | 下り方面（山 5 7） | | |
| | 22.2 | 22.2 | 22.2 | 15.1 | 15.0 | 15.05 |
| 植樹樹の有無 | 植え替え可能な植樹樹あり。 | | | | | |

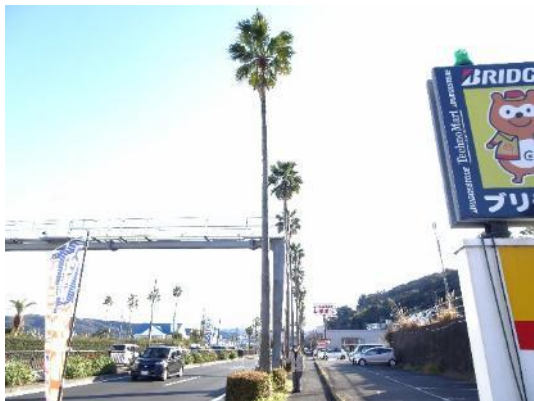
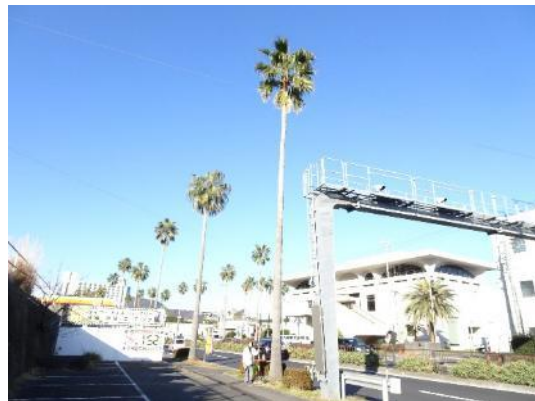
| ヤシ番号 | 山 5 7 | | | | | |

| 樹高測定結果（m） | 1 回目 | 2 回目 | 3 回目 | 4 回目 | 平均値 | |
| | 14.6 | 14.3 | 13.8 | 13.4 | 14.03 | |
| 隣接ヤシとの距離<br>測定結果（m） | 上り方面（山 5 6） | | | 下り方面（山 5 8） | | |
| | 15.1 | 15.0 | 15.05 | 15.2 | 15.4 | 15.3 |
| 植樹樹の有無 | 植え替え可能な植樹樹あり。オービスあり。 | | | | | |

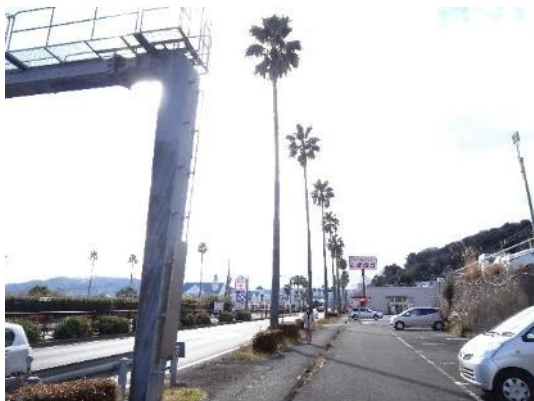
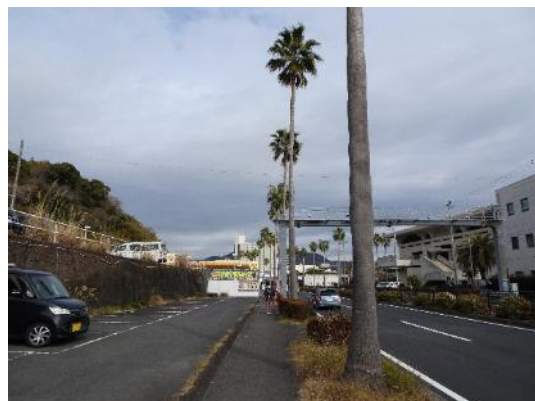
| ヤシ番号 | 山 5 8 | | | | | |

| 樹高測定結果（m） | 1 回目 | 2 回目 | 3 回目 | 4 回目 | 平均値 | |
| | 11.1 | 11.6 | 14.1 | 13.1 | 12.48 | |
| 隣接ヤシとの距離<br>測定結果（m） | 上り方面（山 5 7） | | | 下り方面（山 5 9） | | |
| | 15.2 | 15.4 | 15.3 | 15.3 | 15.2 | 15.25 |
| 植樹樹の有無 | 植え替え可能な植樹樹あり。 | | | | | |

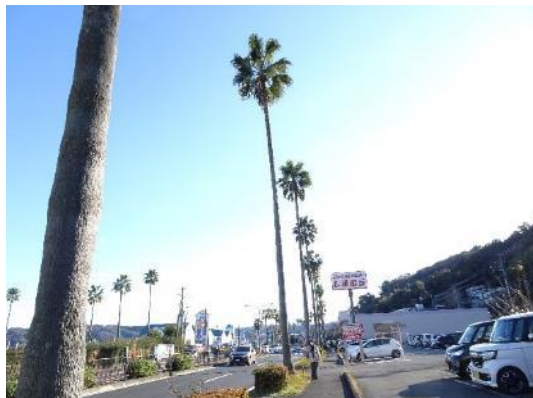
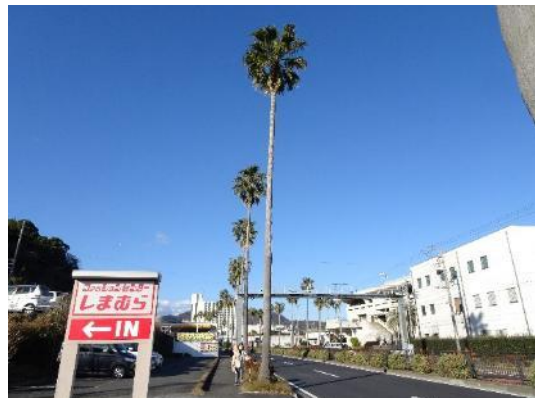
| ヤシ番号 | 山 5 9 | | | | | |

| 樹高測定結果（m） | 1 回目 | 2 回目 | 3 回目 | 4 回目 | 平均値 | |
| | 14.6 | 13.6 | 13.6 | 13.2 | 13.75 | |
| 隣接ヤシとの距離<br>測定結果（m） | 上り方面（山 5 8） | | | 下り方面（山 6 0） | | |
| | 15.3 | 15.2 | 15.25 | 15.5 | 15.3 | 15.4 |
| 植樹樹の有無 | 植え替え可能な植樹樹あり。（北側のみ） | | | | | |

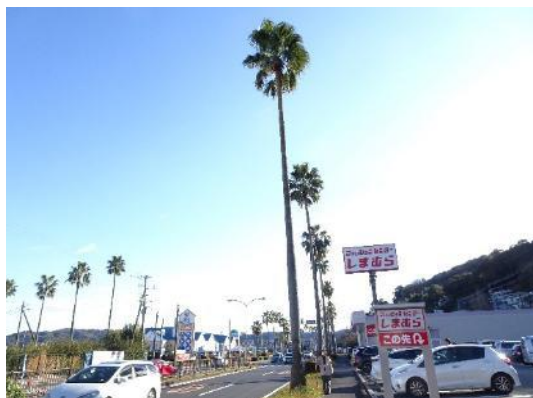
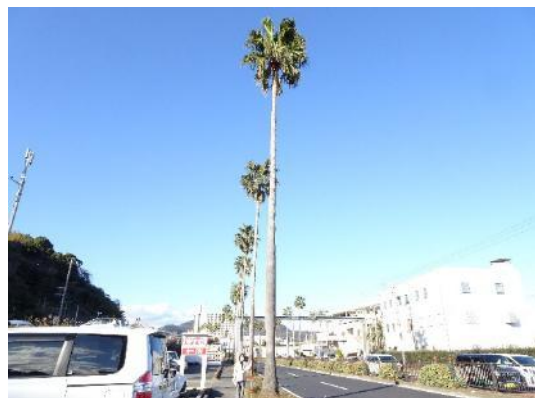
| 樹高測定結果（m） | 1 回目 | 2 回目 | 3 回目 | 4 回目 | 平均値 | |
| | 14.9 | 14.5 | 13.4 | 13.7 | 14.13 | |

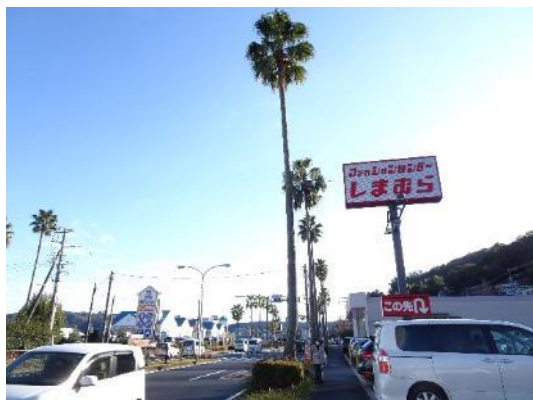
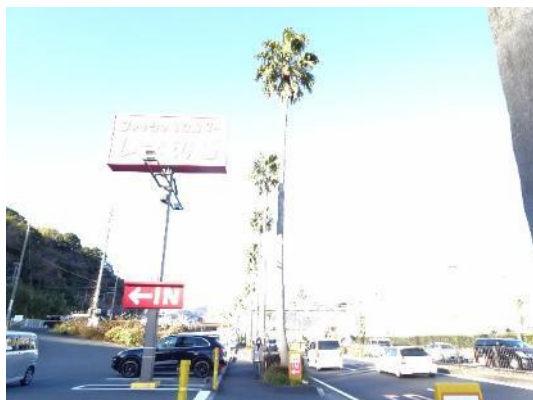
| 樹高測定結果（m） | 1 回目 | 2 回目 | 3 回目 | 4 回目 | 平均値 | |
| | 14.4 | 14.4 | 15.0 | 14.5 | 14.58 | |

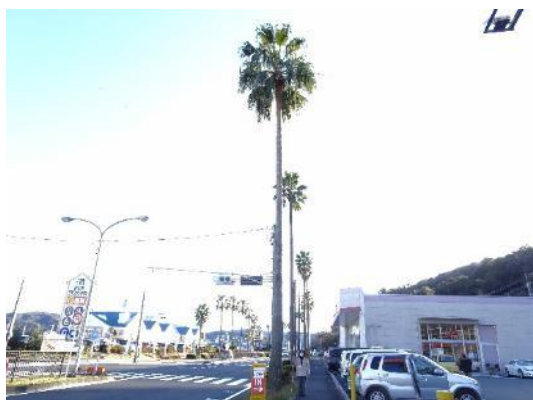
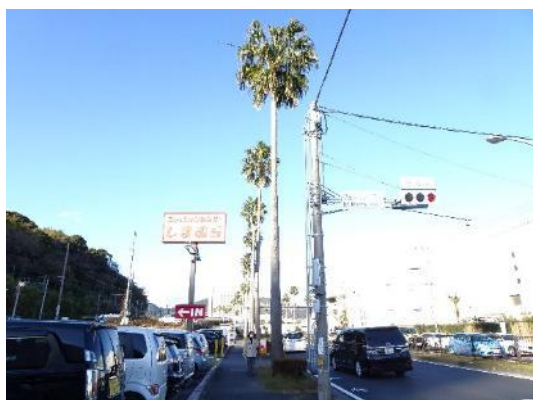
| 樹高測定結果（m） | 1 回目 | 2 回目 | 3 回目 | 4 回目 | 平均値 | |
| | 14.1 | 14.8 | 13.7 | 14.0 | 14.15 | |
| 隣接ヤシとの距離<br>測定結果（m） | 上り方面（山 6 1） | | | 下り方面（山 6 3） | | |
| | 15.4 | 15.2 | 15.3 | 15.5 | 15.3 | 15.4 |
| 植樹樹の有無 | 植え替え可能な植樹樹あり。 | | | | | |

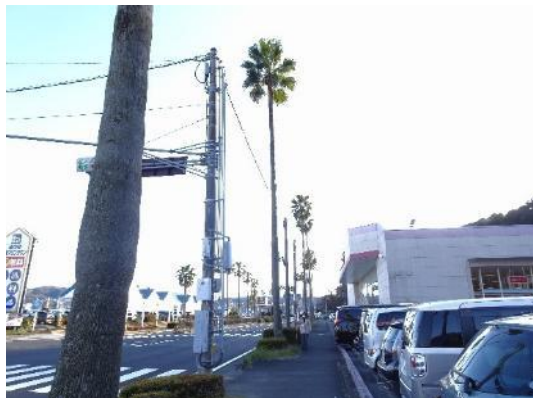
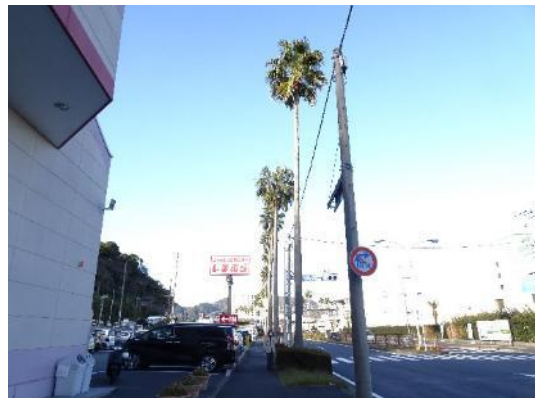
| ヤシ番号 | 山 6 3 | | | | | |

| 樹高測定結果（m） | 1 回目 | 2 回目 | 3 回目 | 4 回目 | 平均値 | |
| | 13.6 | 14.0 | 14.0 | 13.7 | 13.83 | |
| 隣接ヤシとの距離<br>測定結果（m） | 上り方面（山 6 2） | | | 下り方面（山 6 4） | | |
| | 15.5 | 15.3 | 15.4 | 30.5 | 30.4 | 30.45 |
| 植樹樹の有無 | 植え替え可能な植樹樹あり。 | | | | | |

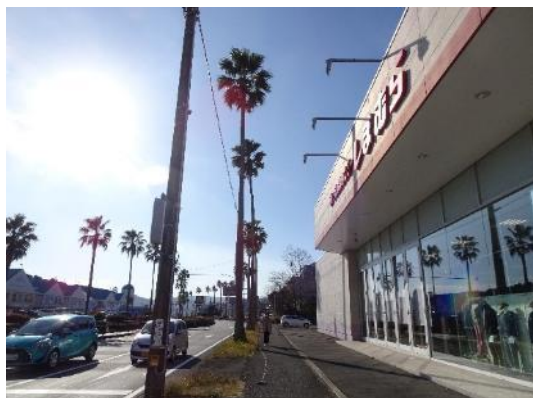
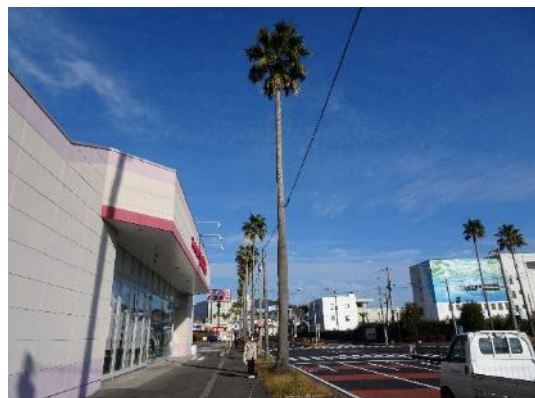
| ヤシ番号 | 山 6 4 | | | | | |

| 樹高測定結果（m） | 1 回目 | 2 回目 | 3 回目 | 4 回目 | 平均値 | |
| | 14.2 | 13.9 | 14.6 | 14.6 | 14.33 | |
| 隣接ヤシとの距離<br>測定結果（m） | 上り方面（山 6 3） | | | 下り方面（山 6 5） | | |
| | 30.5 | 30.4 | 30.45 | 15.6 | 15.5 | 15.55 |
| 植樹樹の有無 | 植え替え可能な植樹樹あり。 | | | | | |

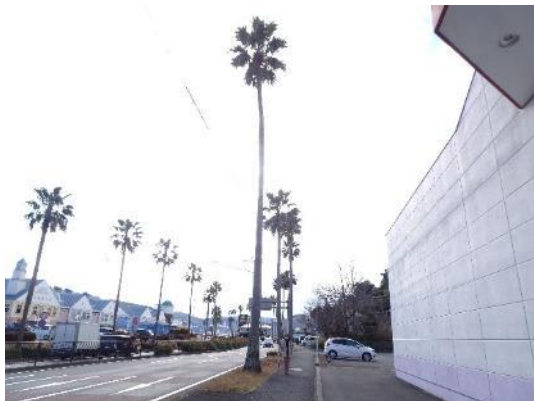
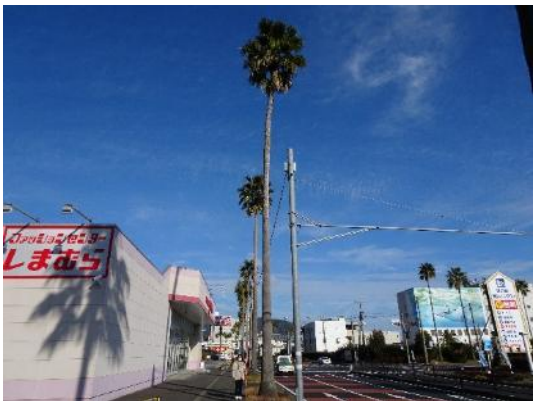
| ヤシ番号 | 山 6 5 | | | | | |

| 樹高測定結果（m） | 1 回目 | 2 回目 | 3 回目 | 4 回目 | 平均値 | |
| | 16.4 | 14.4 | 16.0 | 16.3 | 15.78 | |
| 隣接ヤシとの距離<br>測定結果（m） | 上り方面（山 6 4） | | | 下り方面（山 6 6） | | |
| | 15.6 | 15.5 | 15.55 | 15.1 | 15.0 | 15.05 |
| 植樹柵の有無 | 植え替え可能な植樹柵あり。 | | | | | |

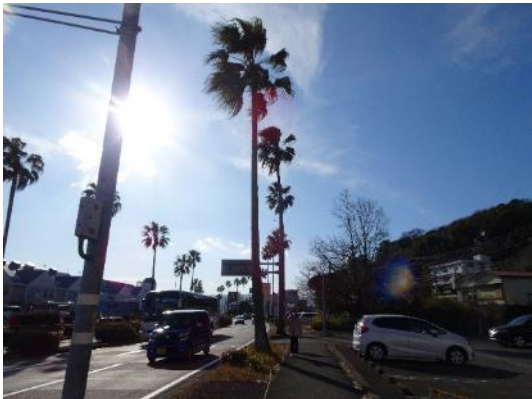
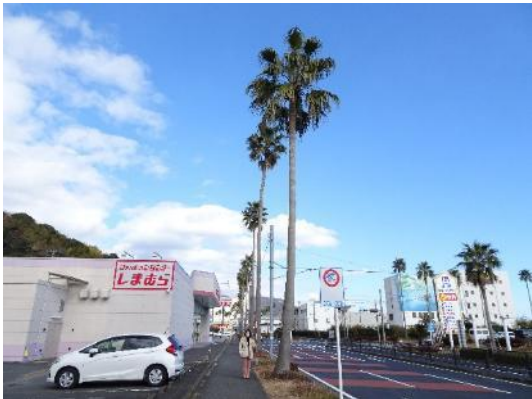
| ヤシ番号 | 山 6 6 | | | | | |

| 樹高測定結果（m） | 1 回目 | 2 回目 | 3 回目 | 4 回目 | 平均値 | |
| | 11.6 | 11.6 | 11.7 | 12.0 | 11.73 | |
| 隣接ヤシとの距離<br>測定結果（m） | 上り方面（山 6 5） | | | 下り方面（山 6 7） | | |
| | 15.1 | 15.0 | 15.05 | 15.4 | 15.5 | 15.45 |
| 植樹樹の有無 | 植え替え可能な植樹樹あり。 | | | | | |

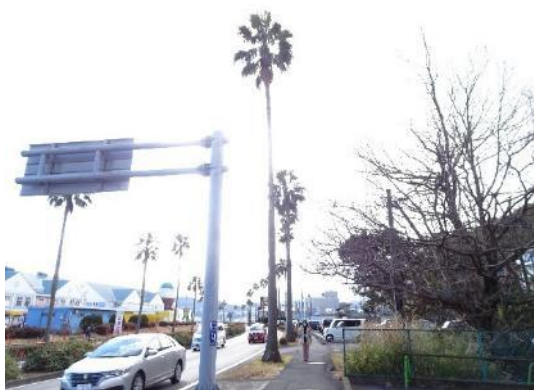
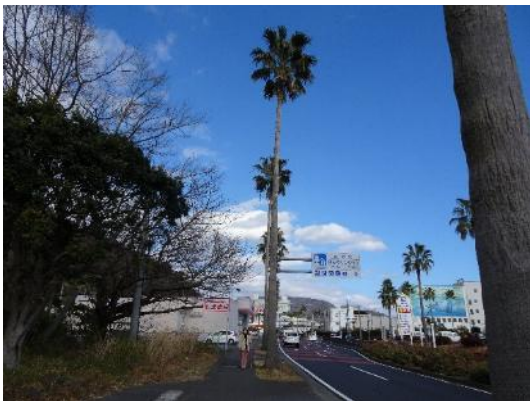
| ヤシ番号 | 山 6 7 | | | | | |

| 樹高測定結果（m） | 1 回目 | 2 回目 | 3 回目 | 4 回目 | 平均値 | |
| | 14.1 | 13.9 | 14.7 | 14.5 | 14.3 | |
| 隣接ヤシとの距離<br>測定結果（m） | 上り方面（山 6 6） | | | 下り方面（山 6 8） | | |
| | 15.4 | 15.5 | 15.45 | 15.5 | 15.5 | 15.5 |
| 植樹柵の有無 | 植え替え可能な植樹柵あり。 | | | | | |

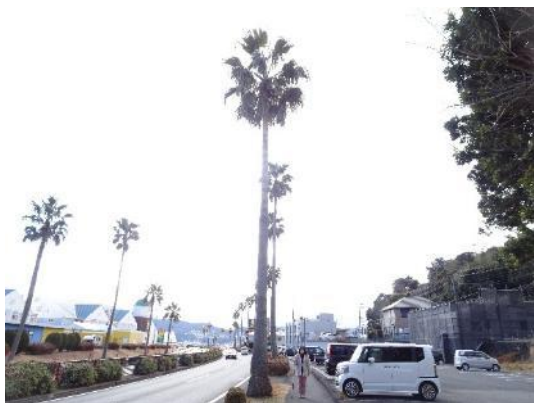
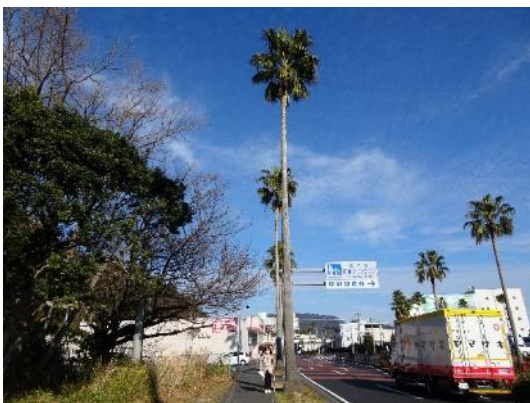
| ヤシ番号 | 山 6 8 | | | | | |

| 樹高測定結果（m） | 1 回目 | 2 回目 | 3 回目 | 4 回目 | 平均値 | |
| | 13.8 | 13.6 | 14.7 | 13.7 | 13.95 | |
| 隣接ヤシとの距離<br>測定結果（m） | 上り方面（山 6 7） | | | 下り方面（山 6 9） | | |
| | 15.5 | 15.5 | 15.5 | 15.4 | 15.4 | 15.4 |
| 植樹樹の有無 | 植え替え可能な植樹樹あり。 | | | | | |

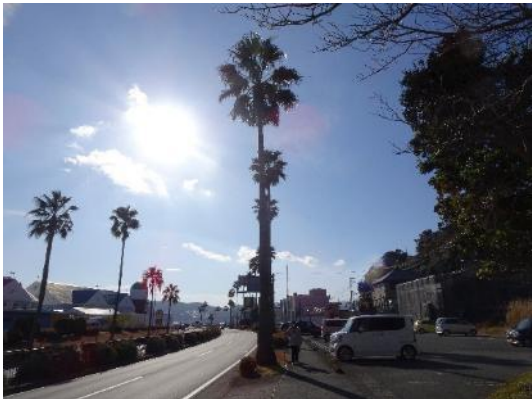
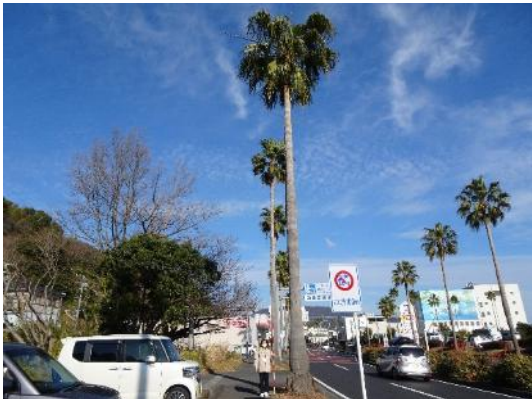
| ヤシ番号 | 山 6 9 | | | | | |

| 樹高測定結果（m） | 1 回目 | 2 回目 | 3 回目 | 4 回目 | 平均値 | |
| | 13.2 | 13.2 | 13.4 | 13.6 | 13.35 | |
| 隣接ヤシとの距離<br>測定結果（m） | 上り方面（山 6 8） | | | 下り方面（山 7 0） | | |
| | 15.4 | 15.4 | 15.4 | 15.6 | 15.5 | 15.55 |
| 植樹樹の有無 | 植え替え可能な植樹樹あり。 | | | | | |

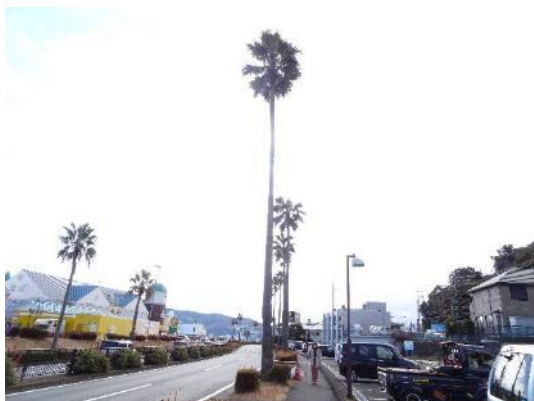
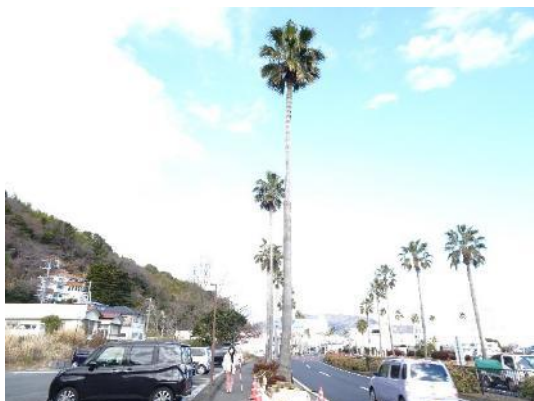
| ヤシ番号 | 山 7 0 | | | | | |

| 樹高測定結果（m） | 1 回目 | 2 回目 | 3 回目 | 4 回目 | 平均値 | |
| | 14.5 | 14.5 | 14.0 | 14.8 | 14.45 | |
| 隣接ヤシとの距離<br>測定結果（m） | 上り方面（山 6 9） | | | 下り方面（山 7 1） | | |
| | 15.6 | 15.5 | 15.55 | 15.5 | 15.4 | 15.45 |
| 植樹樹の有無 | 植え替え可能な植樹樹あり。 | | | | | |

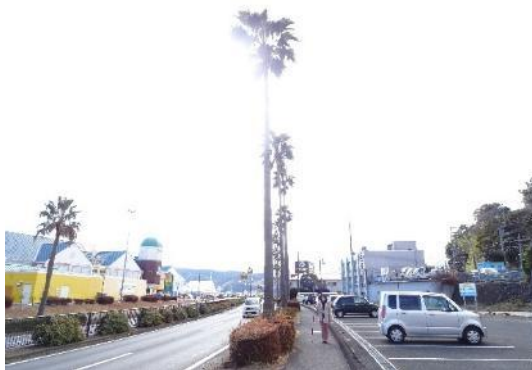
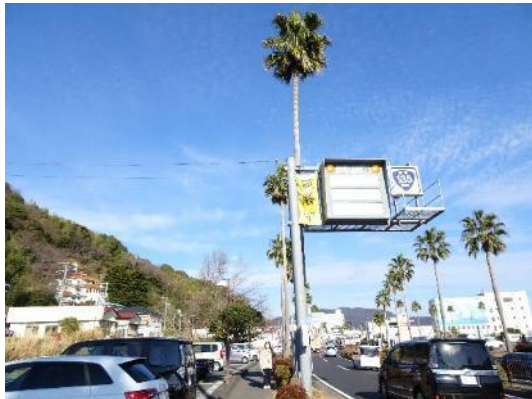
| ヤシ番号 | 山 7 1 | | | | | |

| 樹高測定結果（m） | 1 回目 | 2 回目 | 3 回目 | 4 回目 | 平均値 | |
| | 16.3 | 15.3 | 15.5 | 14.8 | 15.48 | |
| 隣接ヤシとの距離<br>測定結果（m） | 上り方面（山 7 0） | | | 下り方面（山 7 2） | | |
| | 15.5 | 15.4 | 15.45 | 15.5 | 15.6 | 15.55 |
| 植樹樹の有無 | 植え替え可能な植樹樹あり。 | | | | | |

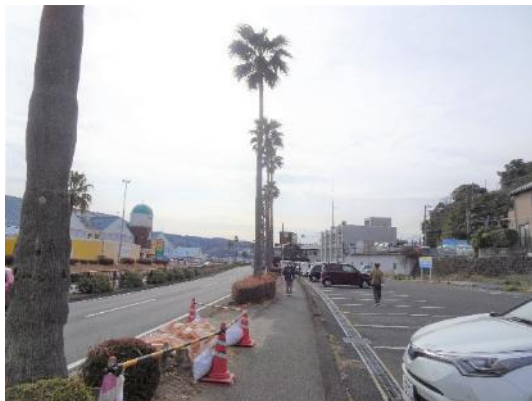
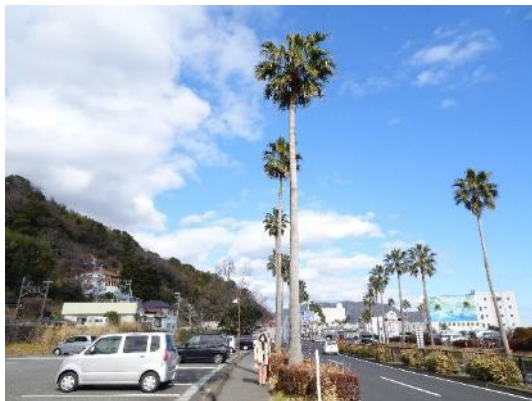
| ヤシ番号 | 山 7 2 | | | | | |

| 樹高測定結果（m） | 1 回目 | 2 回目 | 3 回目 | 4 回目 | 平均値 | |
| | 12.1 | 12.0 | 13.0 | 12.5 | 12.4 | |
| 隣接ヤシとの距離<br>測定結果（m） | 上り方面（山 7 1） | | | 下り方面（山 7 3） | | |
| | 15.5 | 15.6 | 15.55 | 15.6 | 15.6 | 15.6 |
| 植樹樹の有無 | 植え替え可能な植樹樹あり。 | | | | | |

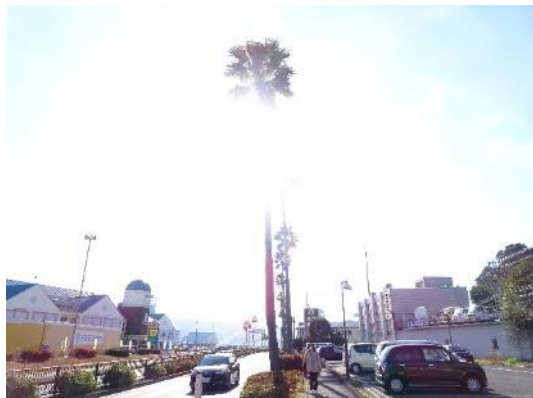
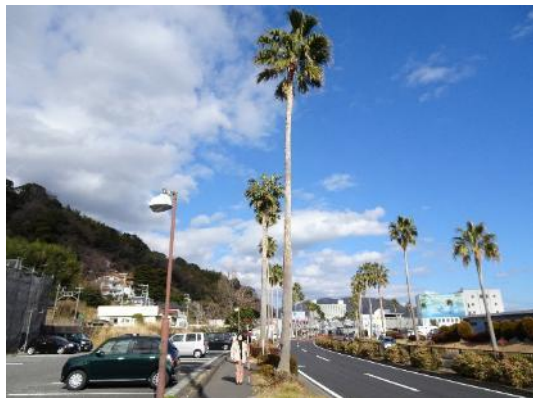
| ヤシ番号 | 山 7 3 | | | | | |

| 樹高測定結果（m） | 1 回目 | 2 回目 | 3 回目 | 4 回目 | 平均値 | |
| | 12.6 | 12.7 | 12.5 | 12.7 | 12.63 | |
| 隣接ヤシとの距離<br>測定結果（m） | 上り方面（山 7 2） | | | 下り方面（山 7 4） | | |
| | 15.6 | 15.6 | 15.6 | 15.3 | 15.4 | 15.35 |
| 植樹樹の有無 | 植え替え可能な植樹樹あり。 | | | | | |

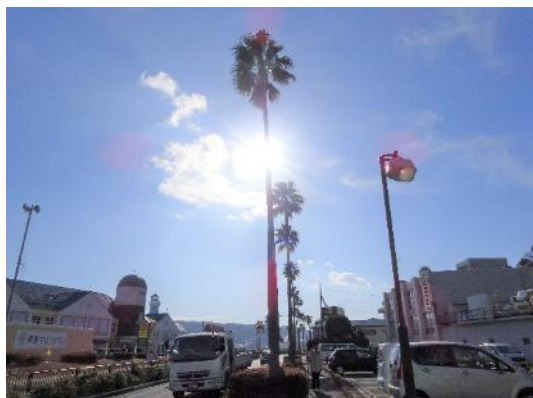
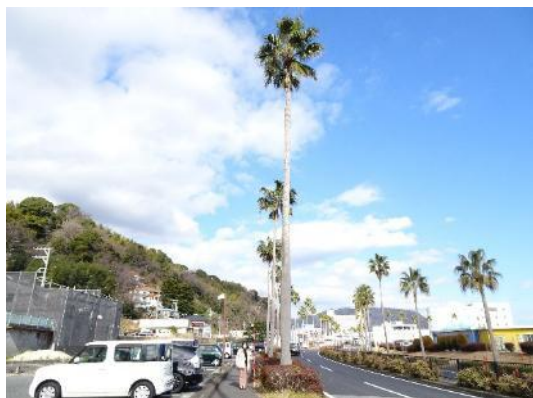
| ヤシ番号 | 山 7 4 | | | | | |

| 樹高測定結果（m） | 1 回目 | 2 回目 | 3 回目 | 4 回目 | 平均値 | |
| | 14.1 | 14.7 | 14.4 | 14.6 | 14.45 | |
| 隣接ヤシとの距離<br>測定結果（m） | 上り方面（山 7 3） | | | 下り方面（山 7 5） | | |
| | 15.3 | 15.4 | 15.35 | 15.3 | 15.3 | 15.3 |
| 植樹樹の有無 | 植え替え可能な植樹樹あり。 | | | | | |

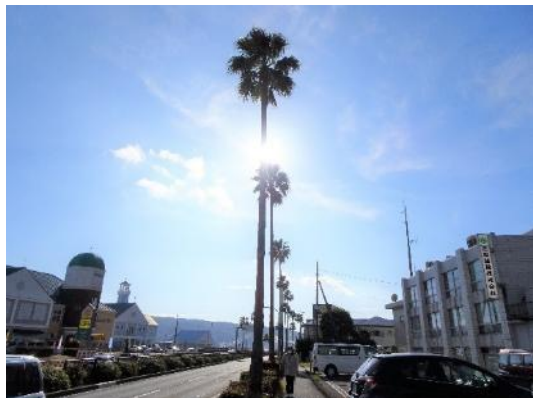
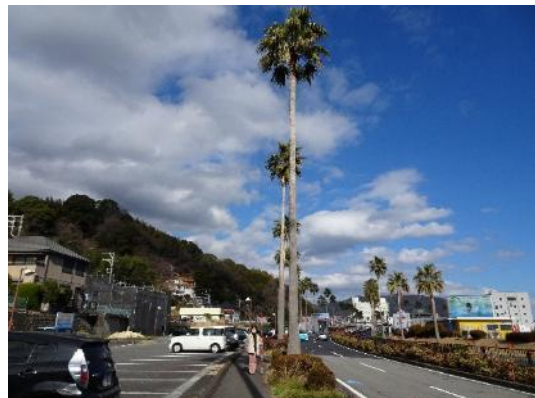
| ヤシ番号 | 山 7 5 | | | | | |

| 樹高測定結果（m） | 1 回目 | 2 回目 | 3 回目 | 4 回目 | 平均値 | |
| | 13.4 | 13.3 | 12.4 | 13.9 | 13.25 | |
| 隣接ヤシとの距離<br>測定結果（m） | 上り方面（山 7 4） | | | 下り方面（山 7 6） | | |
| | 15.3 | 15.3 | 15.3 | 15.6 | 15.7 | 15.65 |
| 植樹樹の有無 | 植え替え可能な植樹樹あり。 | | | | | |

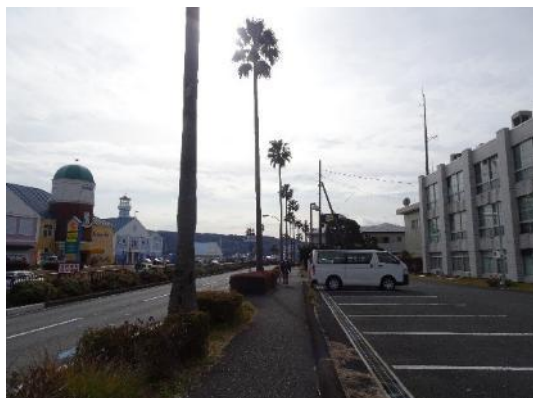
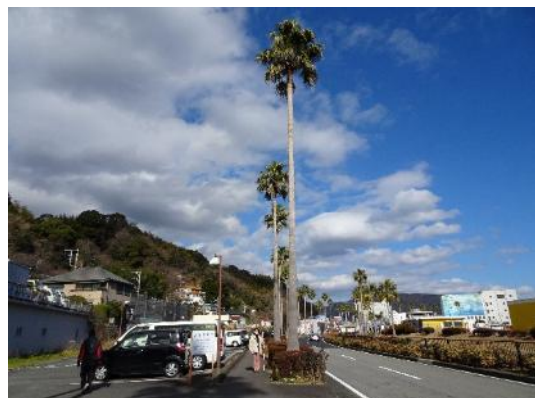
| ヤシ番号 | 山 7 6 | | | | | |

| 樹高測定結果（m） | 1 回目 | 2 回目 | 3 回目 | 4 回目 | 平均値 | |
| | 15.2 | 14.9 | 15.5 | 15.6 | 15.3 | |
| 隣接ヤシとの距離<br>測定結果（m） | 上り方面（山 7 5） | | | 下り方面（山 7 7） | | |
| | 15.6 | 15.7 | 15.65 | 15.0 | 15.1 | 15.05 |
| 植樹樹の有無 | 植え替え可能な植樹樹あり。 | | | | | |

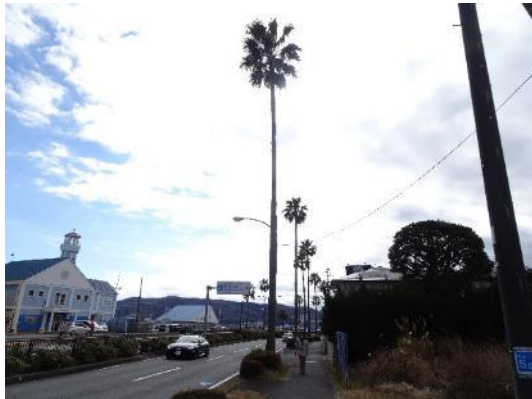
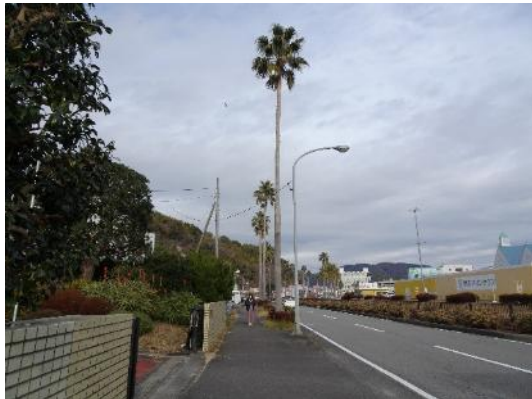
| ヤシ番号 | 山 7 7 | | | | | |

| 樹高測定結果（m） | 1 回目 | 2 回目 | 3 回目 | 4 回目 | 平均値 | |
| | 15.9 | 15.2 | 15.8 | 15.5 | 15.6 | |
| 隣接ヤシとの距離<br>測定結果（m） | 上り方面（山 7 6） | | | 下り方面（山 7 8） | | |
| | 15.0 | 15.1 | 15.05 | 28.1 | 28.1 | 28.1 |
| 植樹柵の有無 | 植樹柵（小）あり。 | | | | | |

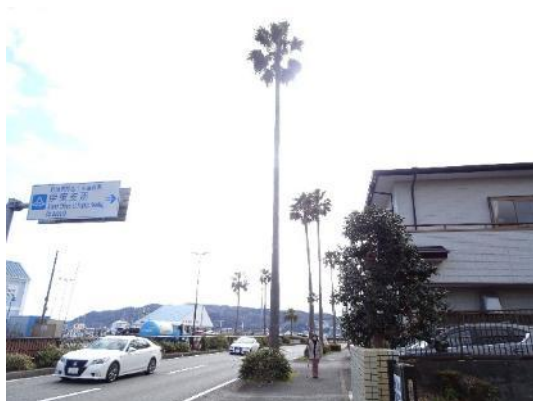
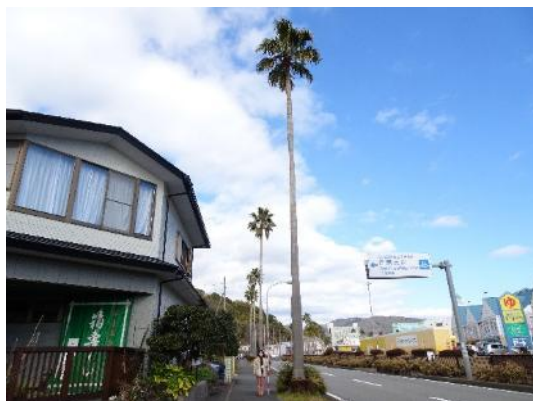
| ヤシ番号 | 山 7 8 | | | | | |

| 樹高測定結果（m） | 1 回目 | 2 回目 | 3 回目 | 4 回目 | 平均値 | |
| | 14.0 | 14.1 | 14.0 | 14.6 | 14.18 | |
| 隣接ヤシとの距離<br>測定結果（m） | 上り方面（山 7 7） | | | 下り方面（山 7 9） | | |
| | 28.1 | 28.1 | 28.1 | 27.3 | 27.5 | 27.4 |
| 植樹樹の有無 | 植樹樹（小）あり。 | | | | | |

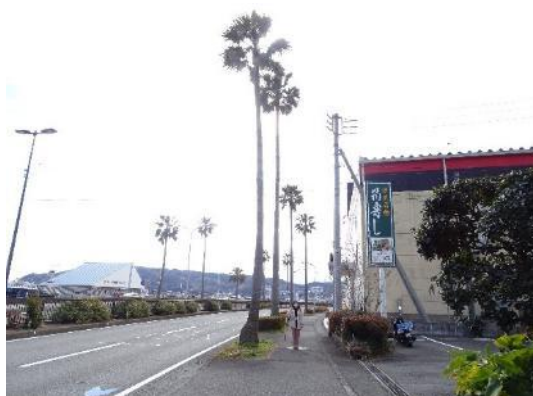
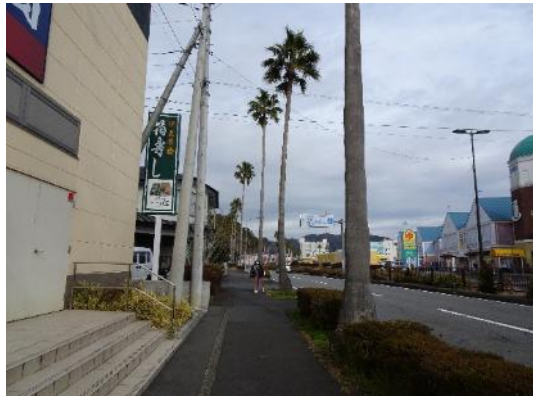
| ヤシ番号 | 山 7 9 | | | | | |

| 樹高測定結果（m） | 1 回目 | 2 回目 | 3 回目 | 4 回目 | 平均値 | |
| | 11.4 | 11.5 | 11.2 | 11.3 | 11.35 | |
| 隣接ヤシとの距離<br>測定結果（m） | 上り方面（山 7 8） | | | 下り方面（山 8 0） | | |
| | 27.3 | 27.5 | 27.4 | 15.4 | 15.4 | 15.4 |

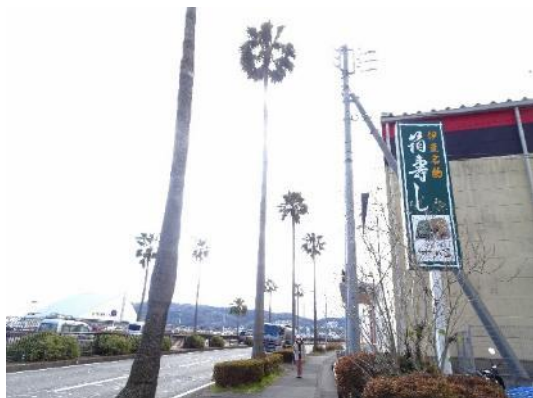
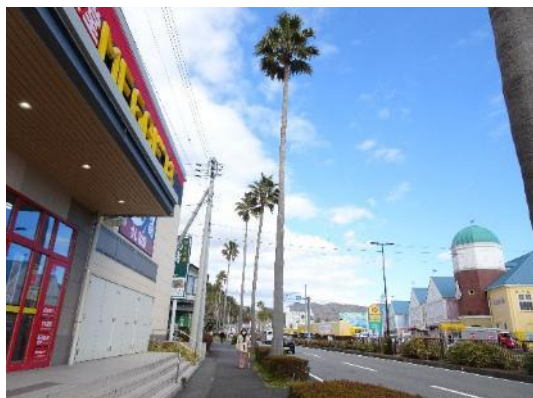
| 樹高測定結果（m） | 1 回目 | 2 回目 | 3 回目 | 4 回目 | 平均値 | |
| | 13.6 | 13.3 | 13.6 | 13.8 | 13.58 | |

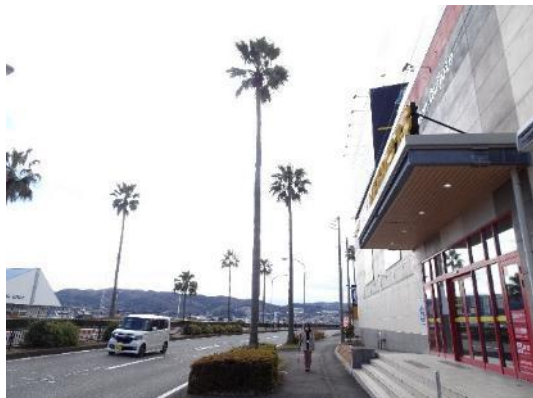
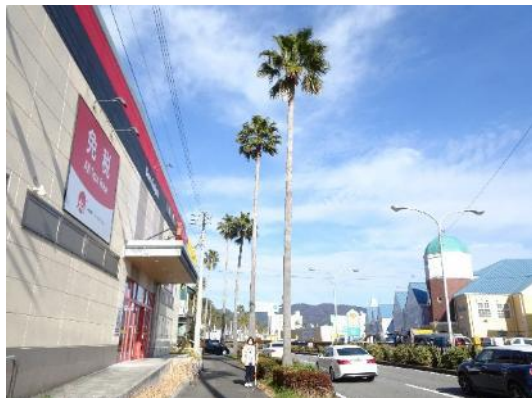
| 樹高測定結果（m） | 1 回目 | 2 回目 | 3 回目 | 4 回目 | 平均値 | |
| | 13.3 | 13.5 | 12.9 | 12.5 | 13.05 | |

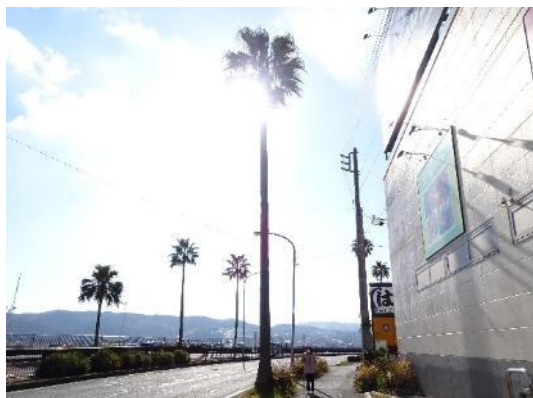
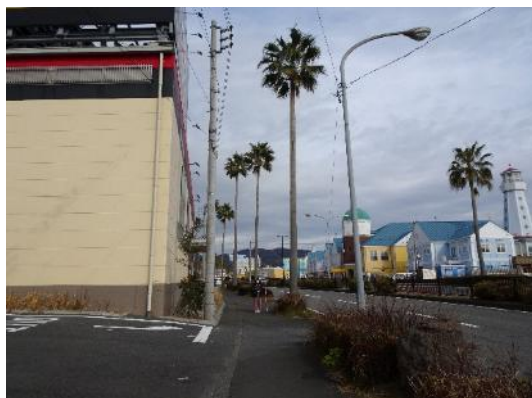
| 画像情報① 上り方面から撮影 | | | 画像情報② 下り方面から撮影 | | | |
| 樹高測定結果（m） | 1 回目 | 2 回目 | 3 回目 | 4 回目 | 平均値 | |
| | 10.6 | 10.7 | 11.5 | 10.9 | 10.93 | |
| 隣接ヤシとの距離<br>測定結果（m） | 上り方面（山 8 1） | | | 下り方面（山 8 3） | | |
| | 16.3 | 16.2 | 16.25 | 50.9 | 50.1 | 50.5 |
| 植樹樹の有無 | 植樹樹（小）あり。 | | | | | |

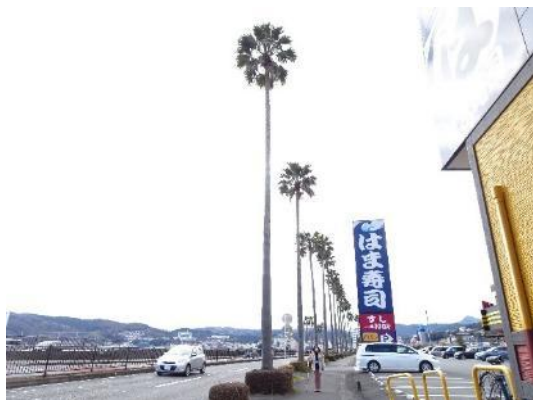
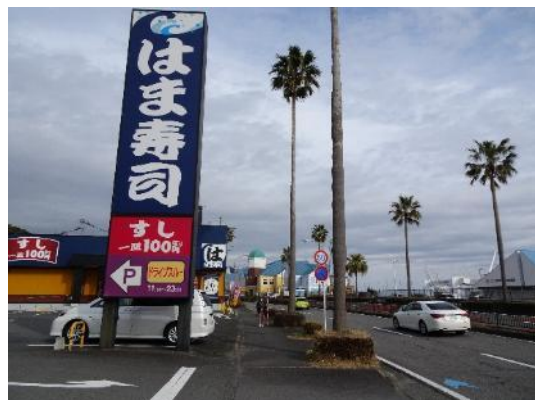
| ヤシ番号 | 山 8 3 | | | | | |

| 画像情報① 上り方面から | | | 画像情報② 下り方面から撮影 | | | |
| 樹高測定結果（m） | 1 回目 | 2 回目 | 3 回目 | 4 回目 | 平均値 | |
| | 12.0 | 12.6 | 12.4 | 12.7 | 12.43 | |
| 隣接ヤシとの距離<br>測定結果（m） | 上り方面（山 8 2） | | | 下り方面（山 8 4） | | |
| | 50.9 | 50.1 | 50.5 | 12.1 | 12.1 | 12.1 |
| 植樹樹の有無 | 植樹樹（小）あり。 | | | | | |

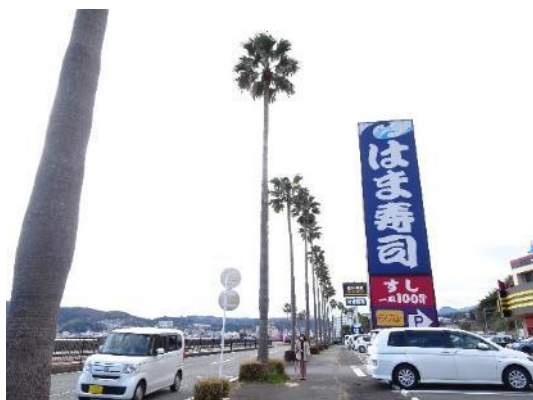
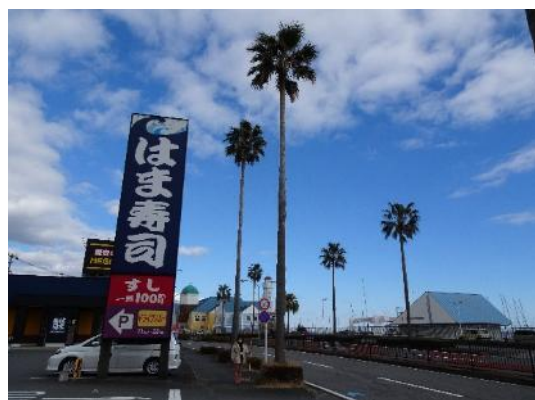
| ヤシ番号 | 山 8 4 | | | | | |

| 画像情報① 上り方面から撮影 | | | 画像情報② 下り方面から撮影 | | | |
| 樹高測定結果（m） | 1 回目 | 2 回目 | 3 回目 | 4 回目 | 平均値 | |
| | 11.3 | 11.5 | 11.0 | 10.2 | 11.0 | |
| 隣接ヤシとの距離<br>測定結果（m） | 上り方面（山 8 3） | | | 下り方面（山 8 5） | | |
| | 12.1 | 12.1 | 12.1 | 12.0 | 12.1 | 12.05 |
| 植樹樹の有無 | 植樹樹（小）あり。 | | | | | |

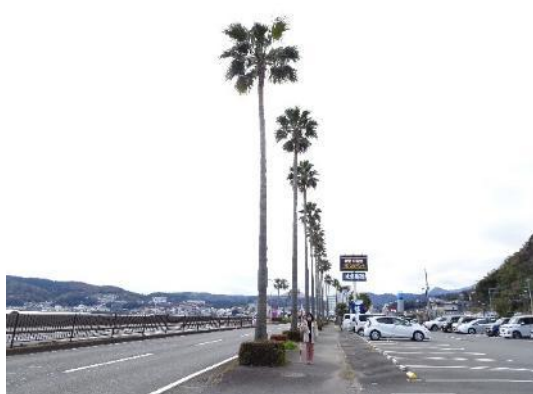
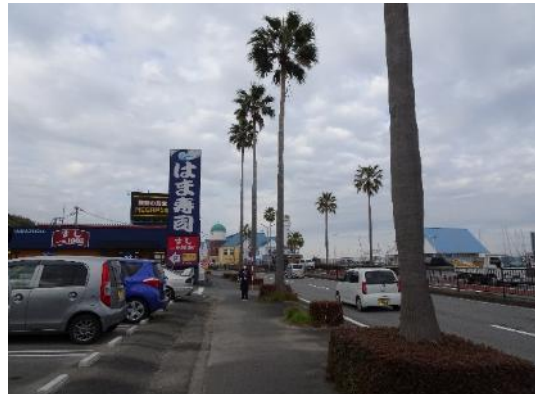
| ヤシ番号 | 山 8 5 | | | | | |

| 画像情報① 上り方面から | | | 画像情報② 下り方面から撮影 | | | |
| 樹高測定結果（m） | 1 回目 | 2 回目 | 3 回目 | 4 回目 | 平均値 | |
| | 11.2 | 11.4 | 11.4 | 11.1 | 11.28 | |
| 隣接ヤシとの距離<br>測定結果（m） | 上り方面（山 8 4） | | | 下り方面（山 8 6） | | |
| | 12.0 | 12.1 | 12.05 | 12.0 | 12.0 | 12.0 |
| 植樹樹の有無 | 植樹樹（小）あり。 | | | | | |

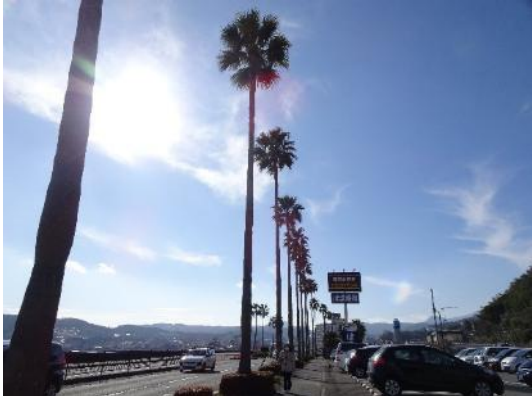
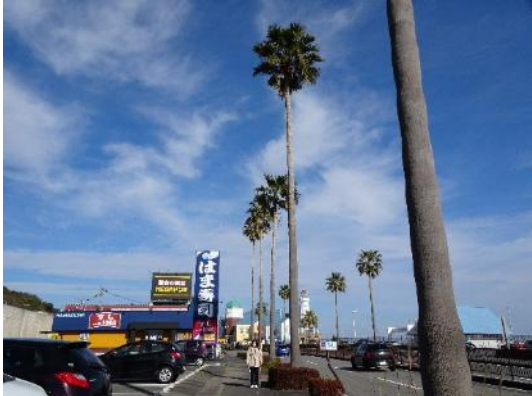
| ヤシ番号 | 山 8 6 | | | | | |

| 画像情報① 上り方面から撮影 | | | 画像情報② 下り方面から撮影 | | | |
| 樹高測定結果（m） | 1 回目 | 2 回目 | 3 回目 | 4 回目 | 平均値 | |
| | 12.9 | 12.4 | 11.6 | 12.2 | 12.28 | |
| 隣接ヤシとの距離<br>測定結果（m） | 上り方面（山 8 5） | | | 下り方面（山 8 7） | | |
| | 12.0 | 12.0 | 12.0 | 12.3 | 12.4 | 12.35 |
| 植樹樹の有無 | 植樹樹（小）あり。 | | | | | |

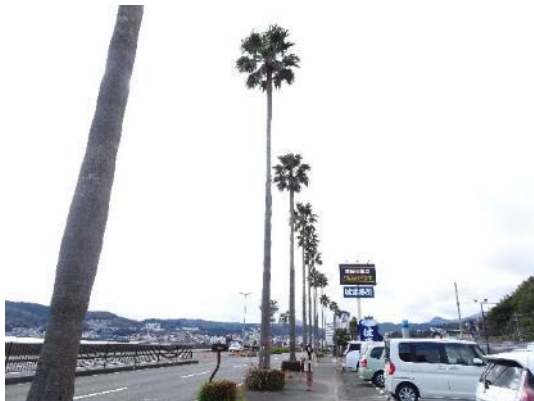
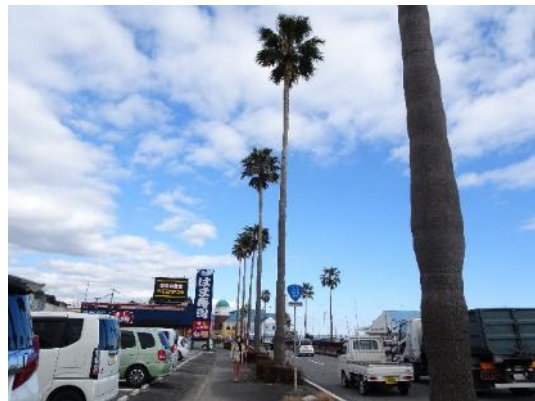
| ヤシ番号 | 山 8 7 | | | | | |

| 画像情報① 上り方面から | | | 画像情報② 下り方面から撮影 | | | |
| 樹高測定結果（m） | 1 回目 | 2 回目 | 3 回目 | 4 回目 | 平均値 | |
| | 13.3 | 13.0 | 13.0 | 13.7 | 13.25 | |
| 隣接ヤシとの距離<br>測定結果（m） | 上り方面（山 8 6） | | | 下り方面（山 8 8） | | |
| | 12.3 | 12.4 | 12.35 | 12.1 | 12.1 | 12.1 |
| 植樹樹の有無 | 植樹樹（小）あり。 | | | | | |

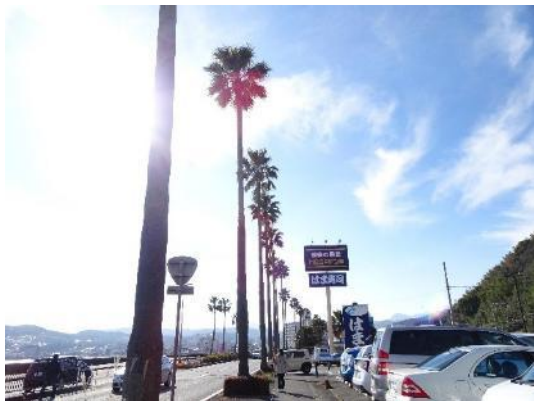
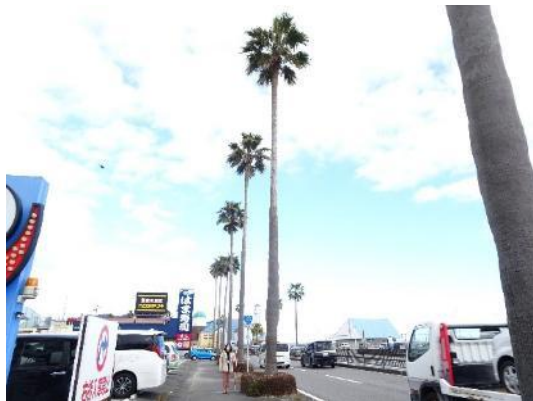
| ヤシ番号 | 山 8 8 | | | | | |

| 画像情報① 上り方面から撮影 | | | 画像情報② 下り方面から撮影 | | | |
| 樹高測定結果（m） | 1 回目 | 2 回目 | 3 回目 | 4 回目 | 平均値 | |
| | 13.7 | 13.5 | 13.0 | 13.3 | 13.38 | |
| 隣接ヤシとの距離<br>測定結果（m） | 上り方面（山 8 7） | | | 下り方面（山 8 9） | | |
| | 12.1 | 12.1 | 12.1 | 12.1 | 11.9 | 12.0 |
| 植樹樹の有無 | 植樹樹（小）あり。 | | | | | |

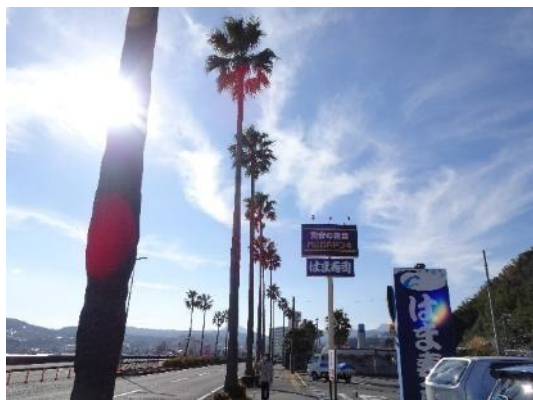
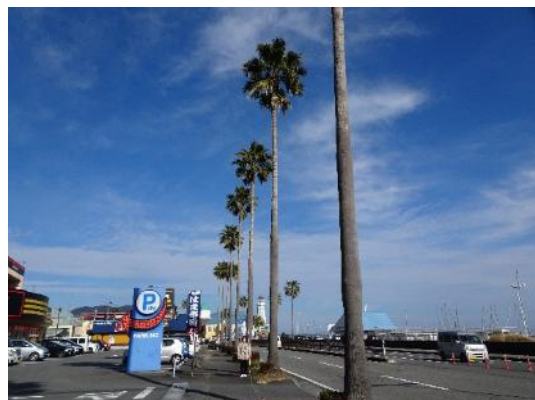
| ヤシ番号 | 山 8 9 | | | | | |

| 画像情報① 上り方面から | | | 画像情報② 下り方面から撮影 | | | |
| 樹高測定結果（m） | 1 回目 | 2 回目 | 3 回目 | 4 回目 | 平均値 | |
| | 13.5 | 12.9 | 13.4 | 12.9 | 13.18 | |
| 隣接ヤシとの距離<br>測定結果（m） | 上り方面（山 8 8） | | | 下り方面（山 9 0） | | |
| | 12.1 | 11.9 | 12.0 | 10.3 | 10.4 | 10.35 |
| 植樹樹の有無 | 植樹樹（小）あり。 | | | | | |

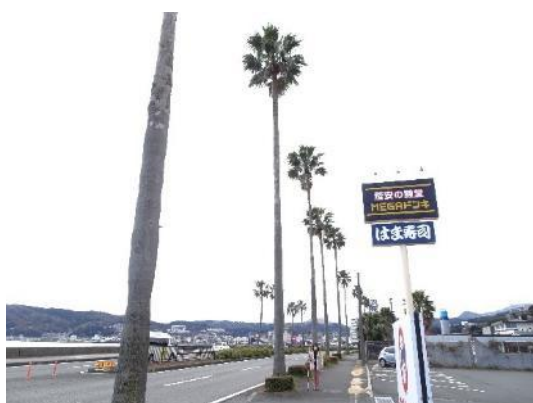
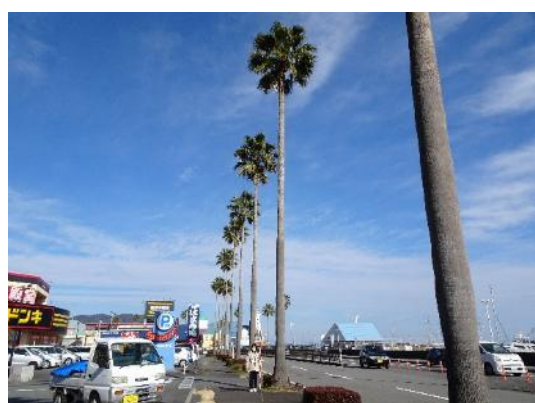
| ヤシ番号 | 山 9 0 | | | | | |

| 画像情報① 上り方面から撮影 | | | 画像情報② 下り方面から撮影 | | | |
| 樹高測定結果（m） | 1 回目 | 2 回目 | 3 回目 | 4 回目 | 平均値 | |
| | 13.0 | 12.9 | 13.3 | 13.5 | 13.18 | |
| 隣接ヤシとの距離<br>測定結果（m） | 上り方面（山 8 9） | | | 下り方面（山 9 1） | | |
| | 10.3 | 10.4 | 10.35 | 12.5 | 12.5 | 12.5 |
| 植樹樹の有無 | 植樹樹（小）あり。 | | | | | |

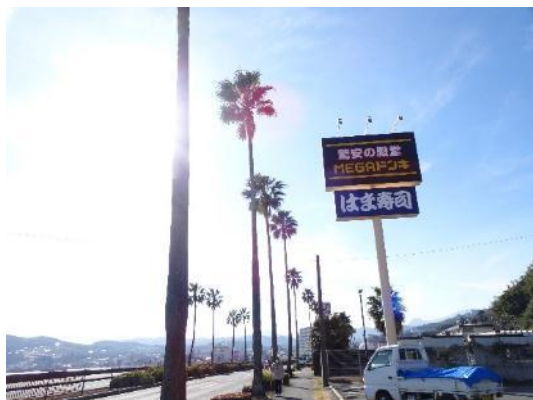
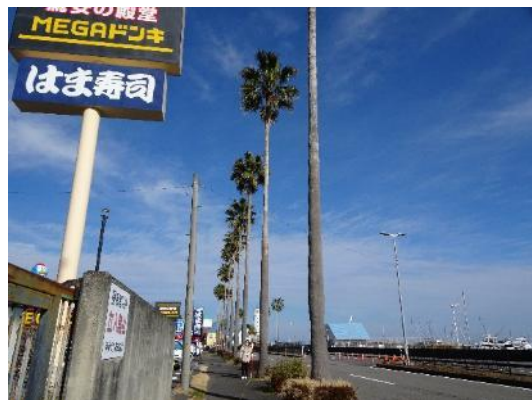
| ヤシ番号 | 山 9 1 | | | | | |

| 画像情報① 上り方面から | | | 画像情報② 下り方面から撮影 | | | |
| 樹高測定結果（m） | 1 回目 | 2 回目 | 3 回目 | 4 回目 | 平均値 | |
| | 13.7 | 13.1 | 13.4 | 13.1 | 13.33 | |
| 隣接ヤシとの距離<br>測定結果（m） | 上り方面（山 9 0） | | | 下り方面（山 9 2） | | |
| | 12.5 | 12.5 | 12.5 | 10.2 | 10.2 | 10.2 |
| 植樹樹の有無 | 植樹樹（小）あり。 | | | | | |

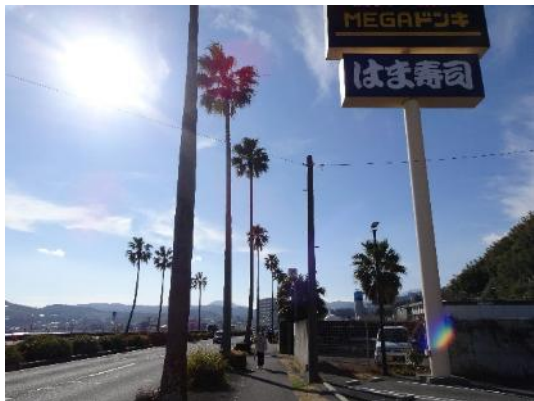
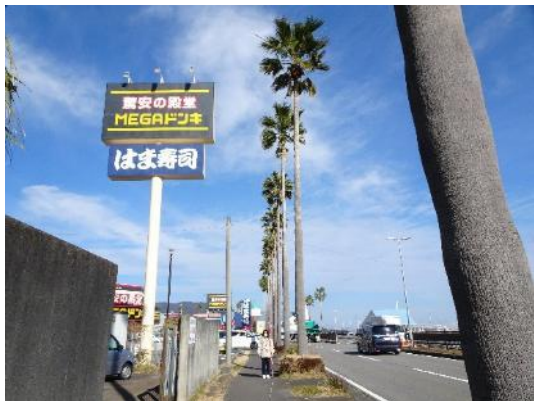
| ヤシ番号 | 山 9 2 | | | | | |

| 画像情報① 上り方面から撮影 | | | 画像情報② 下り方面から撮影 | | | |
| 樹高測定結果（m） | 1 回目 | 2 回目 | 3 回目 | 4 回目 | 平均値 | |
| | 10.8 | 11.3 | 11.5 | 11.7 | 11.33 | |
| 隣接ヤシとの距離<br>測定結果（m） | 上り方面（山 9 1） | | | 下り方面（山 9 3） | | |
| | 10.2 | 10.2 | 10.2 | 14.1 | 14.2 | 14.15 |
| 植樹樹の有無 | 植樹樹（小）あり。 | | | | | |
