# 国道 135 号バイパス街路樹基礎調査業務

## 報 告 書

伊東市 建設部 都市計画課

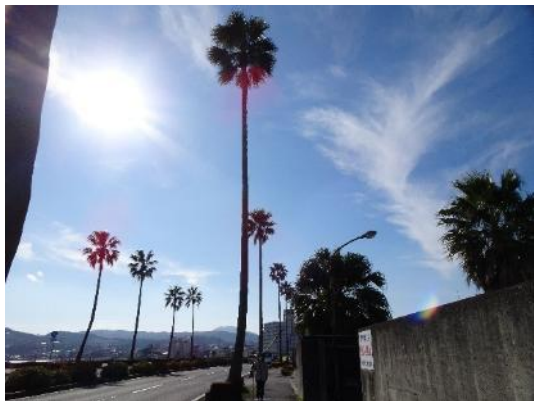
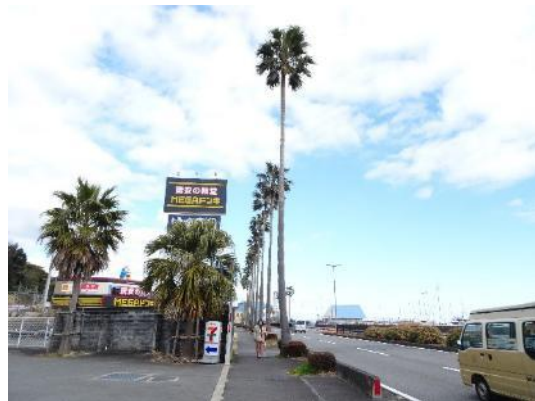
| ヤシ番号 | 山 9 3 | | | | | |

| 画像情報① 上り方面から | | | 画像情報② 下り方面から撮影 | | | |
| 樹高測定結果（m） | 1 回目 | 2 回目 | 3 回目 | 4 回目 | 平均値 | |
| | 12.9 | 12.8 | 12.3 | 12.2 | 12.55 | |
| 隣接ヤシとの距離<br>測定結果（m） | 上り方面（山 9 2） | | | 下り方面（山 9 4） | | |
| | 14.1 | 14.2 | 14.15 | 24.4 | 24.5 | 24.45 |
| 植樹樹の有無 | 植樹樹（小）あり。 | | | | | |

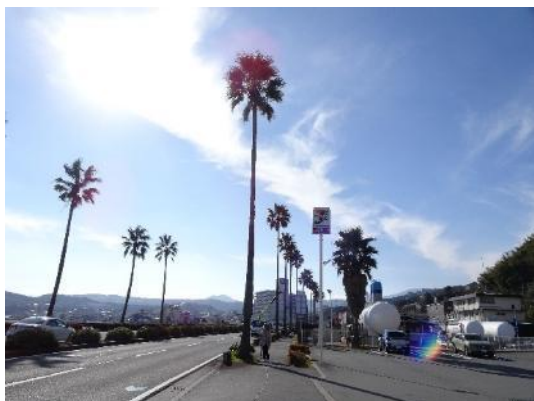
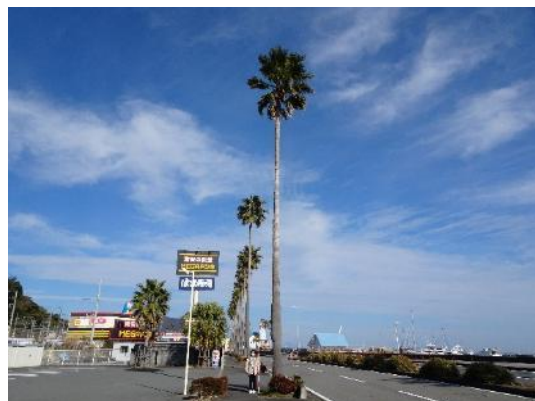
| ヤシ番号 | 山 9 4 | | | | | |

| 画像情報① 上り方面から撮影 | | | 画像情報② 下り方面から撮影 | | | |
| 樹高測定結果（m） | 1 回目 | 2 回目 | 3 回目 | 4 回目 | 平均値 | |
| | 11.3 | 11.4 | 11.9 | 11.5 | 11.53 | |
| 隣接ヤシとの距離<br>測定結果（m） | 上り方面（山 9 3） | | | 下り方面（山 9 5） | | |
| | 24.4 | 24.5 | 24.45 | 36.0 | 36.1 | 36.05 |
| 植樹樹の有無 | 植樹樹（小）あり。 | | | | | |

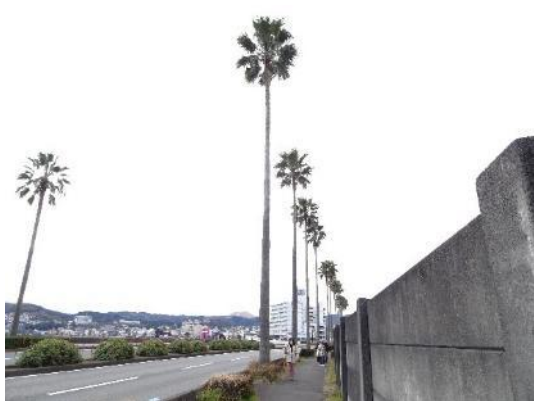
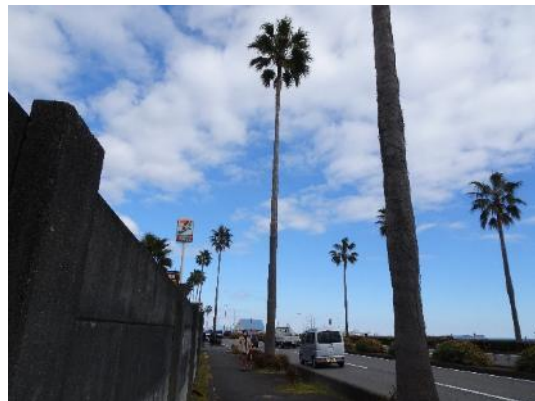
| ヤシ番号 | 山 9 5 | | | | | |

| 画像情報① 上り方面から | | | 画像情報② 下り方面から撮影 | | | |
| 樹高測定結果（m） | 1 回目 | 2 回目 | 3 回目 | 4 回目 | 平均値 | |
| | 12.2 | 12.2 | 11.6 | 11.6 | 11.9 | |
| 隣接ヤシとの距離<br>測定結果（m） | 上り方面（山 9 4） | | | 下り方面（山 9 6） | | |
| | 36.0 | 36.1 | 36.05 | 12.5 | 12.4 | 12.45 |
| 植樹樹の有無 | 植樹樹（小）あり。 | | | | | |

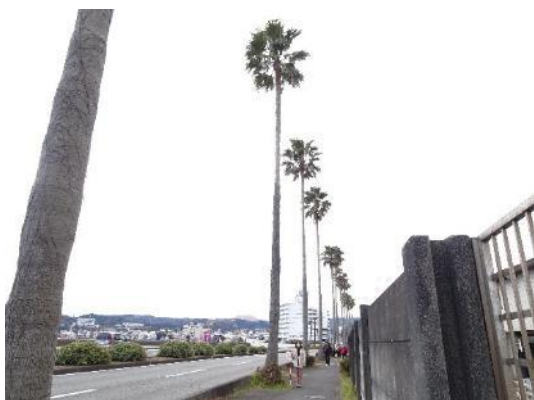
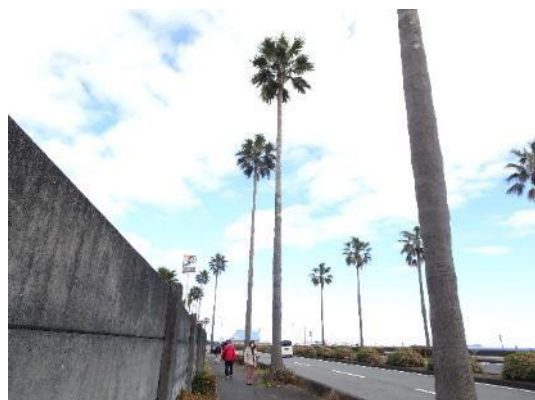
| ヤシ番号 | 山 9 6 | | | | | |

| 画像情報① 上り方面から撮影 | | 画像情報② 下り方面から撮影 | | | | |
| 樹高測定結果（m） | 1 回目 | 2 回目 | 3 回目 | 4 回目 | 平均値 | |
| | 13.0 | 13.9 | 13.3 | 13.9 | 13.53 | |
| 隣接ヤシとの距離<br>測定結果（m） | 上り方面（山 9 5） | | | 下り方面（山 9 7） | | |
| | 12.5 | 12.4 | 12.45 | 12.4 | 12.3 | 12.35 |
| 植樹樹の有無 | 植樹樹（小）あり。 | | | | | |

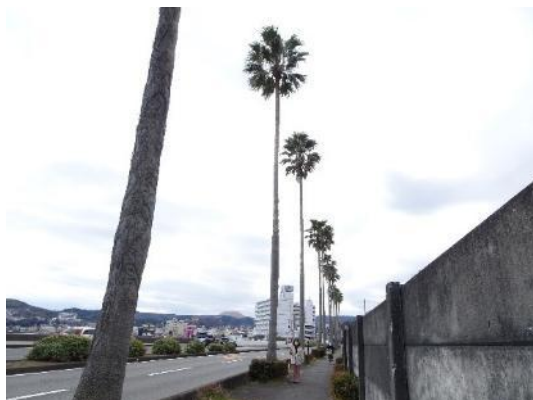
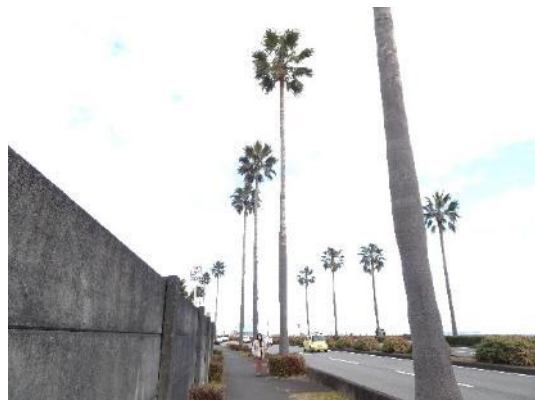
| ヤシ番号 | 山 9 7 | | | | | |

| 画像情報① 上り方面から | | | 画像情報② 下り方面から撮影 | | | |
| 樹高測定結果（m） | 1 回目 | 2 回目 | 3 回目 | 4 回目 | 平均値 | |
| | 14.0 | 14.3 | 14.1 | 14.5 | 14.23 | |
| 隣接ヤシとの距離<br>測定結果（m） | 上り方面（山 9 6） | | | 下り方面（山 9 8） | | |
| | 12.4 | 12.3 | 12.35 | 12.0 | 12.2 | 12.1 |
| 植樹樹の有無 | 植樹樹（小）あり。 | | | | | |

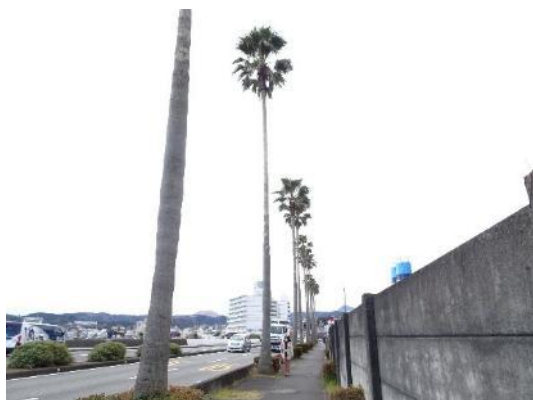
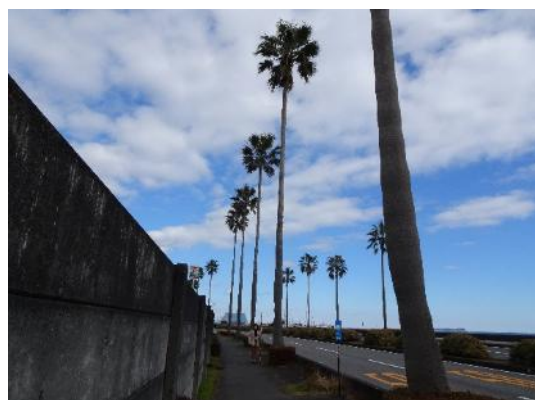
| ヤシ番号 | 山 9 8 | | | | | |

| 画像情報① 上り方面から撮影 | | 画像情報② 下り方面から撮影 | | | | |
| 樹高測定結果（m） | 1 回目 | 2 回目 | 3 回目 | 4 回目 | 平均値 | |
| | 13.4 | 13.3 | 15.3 | 13.3 | 13.83 | |
| 隣接ヤシとの距離<br>測定結果（m） | 上り方面（山 9 7） | | | 下り方面（山 9 9） | | |
| | 12.0 | 12.2 | 12.1 | 13.0 | 13.0 | 13.0 |
| 植樹樹の有無 | 植樹樹（小）あり。 | | | | | |

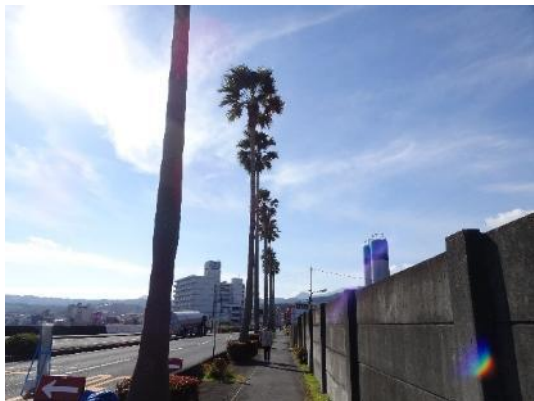
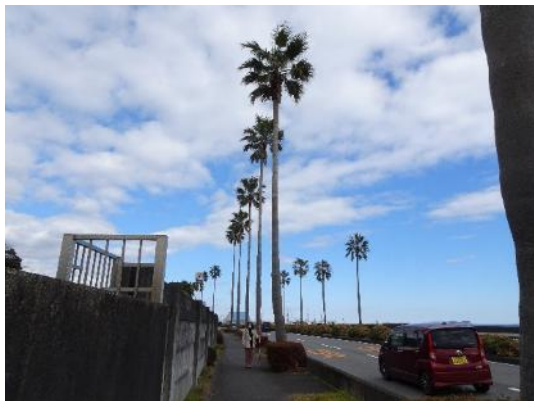
| ヤシ番号 | 山 9 9 | | | | | |

| 画像情報① 上り方面から | | | 画像情報② 下り方面から撮影 | | | |
| 樹高測定結果（m） | 1 回目 | 2 回目 | 3 回目 | 4 回目 | 平均値 | |
| | 11.9 | 12.5 | 11.6 | 12.9 | 12.23 | |
| 隣接ヤシとの距離<br>測定結果（m） | 上り方面（山 9 8） | | | 下り方面（山 1 0 0） | | |
| | 13.0 | 13.0 | 13.0 | 12.3 | 12.4 | 12.35 |
| 植樹樹の有無 | 植樹樹（小）あり。 | | | | | |

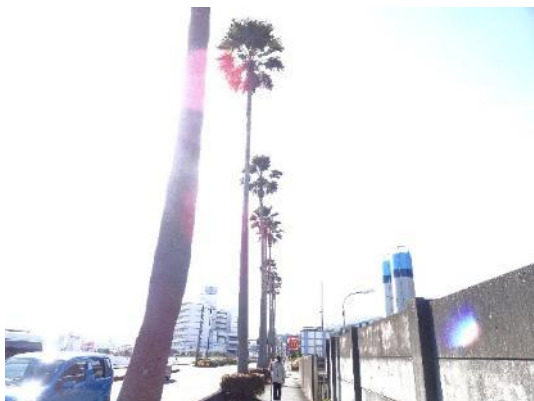
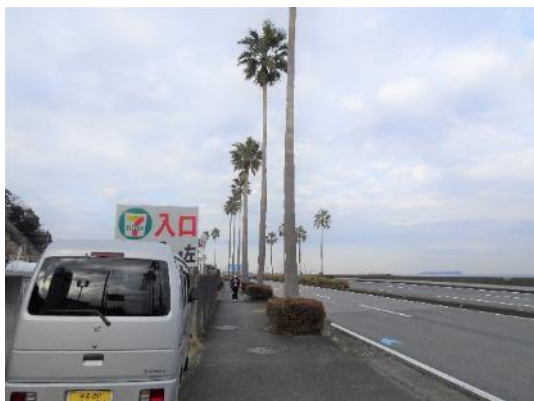
| 画像情報① 上り方面から撮影 | | | 画像情報② 下り方面から撮影 | | | |
| 樹高測定結果（m） | 1 回目 | 2 回目 | 3 回目 | 4 回目 | 平均値 | |
| | 13.4 | 13.9 | 13.5 | 13.8 | 13.65 | |

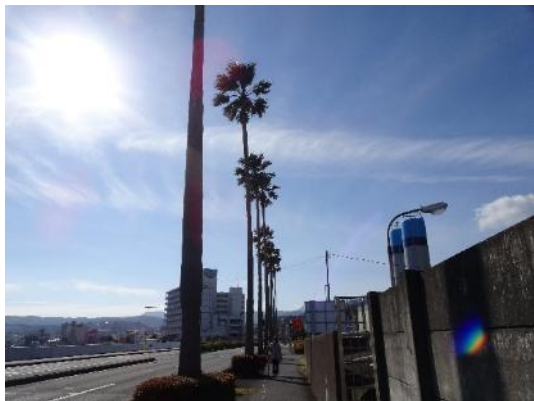
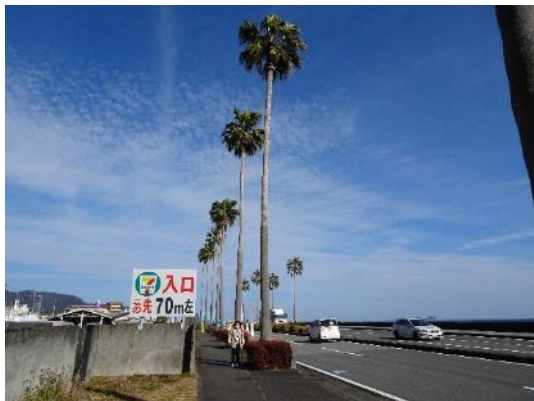
| 画像情報①　上り方面から | | | 画像情報②　下り方面から撮影 | | | |
| 樹高測定結果（m） | １回目 | ２回目 | ３回目 | ４回目 | 平均値 | |
| | 12.6 | 12.8 | 12.4 | 12.9 | 12.68 | |

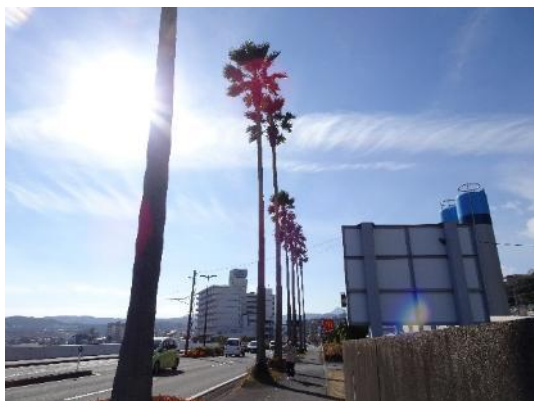
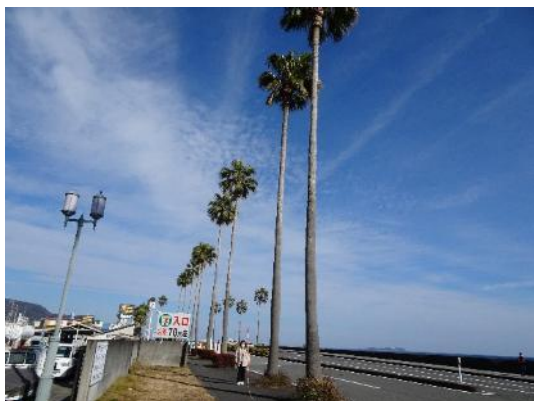
| 樹高測定結果（m） | １回目 | ２回目 | ３回目 | ４回目 | 平均値 | |
| | 11.9 | 11.2 | 11.1 | 11.5 | 11.43 | |
| 隣接ヤシとの距離<br>測定結果（m） | 上り方面（山１０１） | | | 下り方面（山１０３） | | |
| | 12.3 | 12.4 | 12.35 | 5.5 | 5.4 | 5.45 |
| 植樹樹の有無 | 植樹樹（小）あり。 | | | | | |

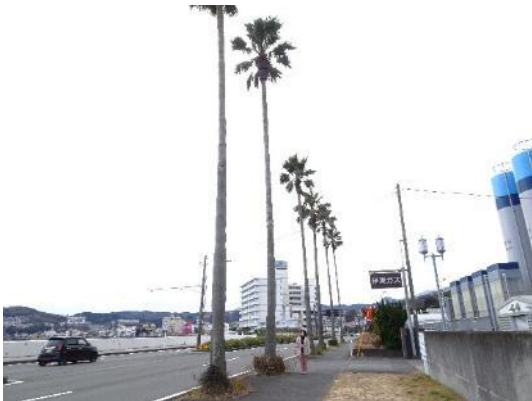
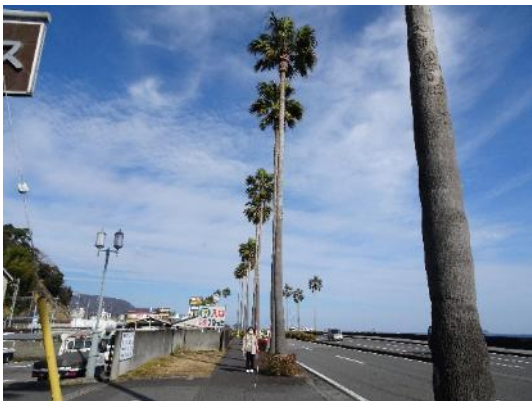
| ヤシ番号 | 山１０３ | | | | | |

| 樹高測定結果（m） | １回目 | ２回目 | ３回目 | ４回目 | 平均値 | |
| | 11.6 | 11.2 | 11.9 | 11.3 | 11.5 | |
| 隣接ヤシとの距離<br>測定結果（m） | 上り方面（山１０２） | | | 下り方面（山１０４） | | |
| | 5.5 | 5.4 | 5.45 | 12.3 | 12.4 | 12.35 |
| 植樹樹の有無 | 植樹樹（小）あり。 | | | | | |

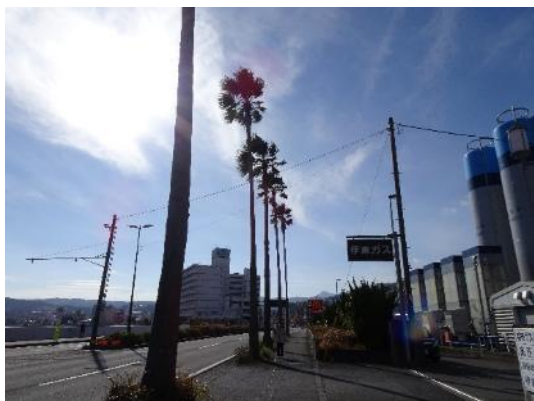
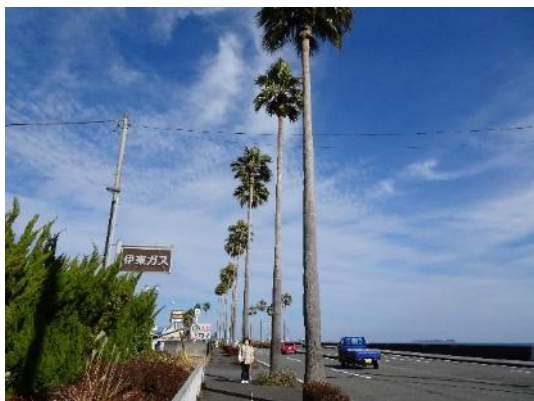
| ヤシ番号 | 山１０４ | | | | | |

| 樹高測定結果（ｍ） | １回目 | ２回目 | ３回目 | ４回目 | 平均値 | |
| | 13.4 | 13.5 | 13.4 | 13.1 | 13.35 | |
| 隣接ヤシとの距離<br>測定結果（ｍ） | 上り方面（山１０３） | | | 下り方面（山１０５） | | |
| | 12.3 | 12.4 | 12.35 | 6.5 | 6.4 | 6.45 |
| 植樹樹の有無 | 植樹樹（小）あり。 | | | | | |

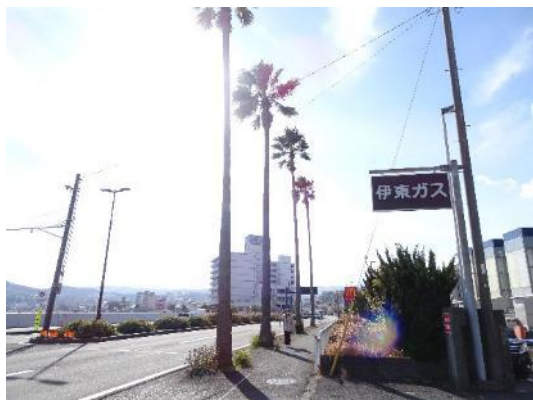
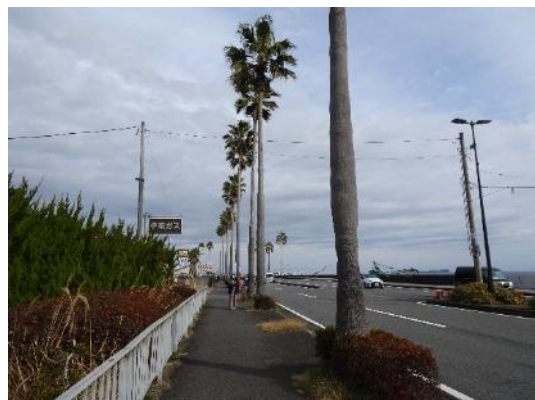
| ヤシ番号 | 山１０５ | | | | | |

| 樹高測定結果（m） | １回目 | ２回目 | ３回目 | ４回目 | 平均値 | |
| | 12.7 | 12.8 | 13.2 | － | 12.9 | |
| 隣接ヤシとの距離<br>測定結果（m） | 上り方面（山１０４） | | | 下り方面（山１０６） | | |
| | 6.5 | 6.4 | 6.45 | 12.3 | 12.2 | 12.25 |
| 植樹樹の有無 | 植樹樹（小）あり。 | | | | | |

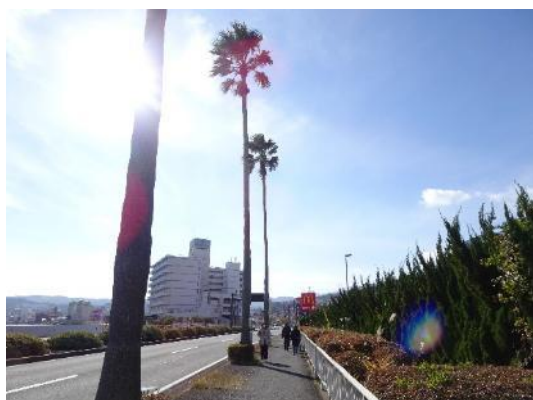
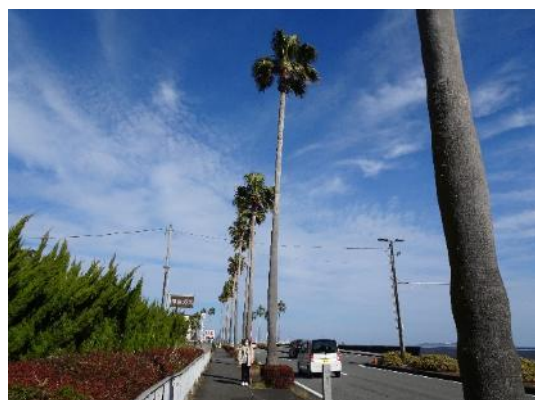
| ヤシ番号 | 山１０６ | | | | | |

| 樹高測定結果（ｍ） | １回目 | ２回目 | ３回目 | ４回目 | 平均値 | |
| | 12.4 | 12.6 | 12.5 | 12.3 | 12.45 | |
| 隣接ヤシとの距離<br>測定結果（ｍ） | 上り方面（山１０５） | | | 下り方面（山１０７） | | |
| | 12.3 | 12.2 | 12.25 | 12.5 | 12.4 | 12.45 |
| 植樹樹の有無 | 植樹樹（小）あり。 | | | | | |

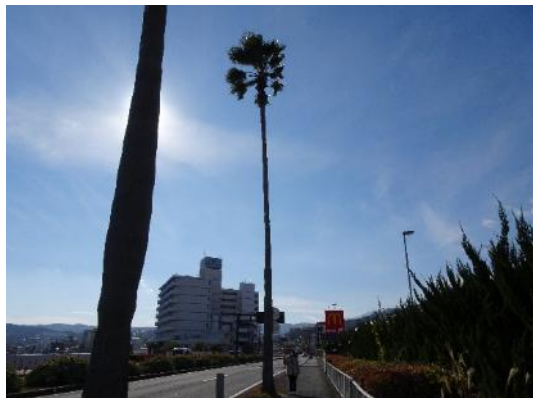
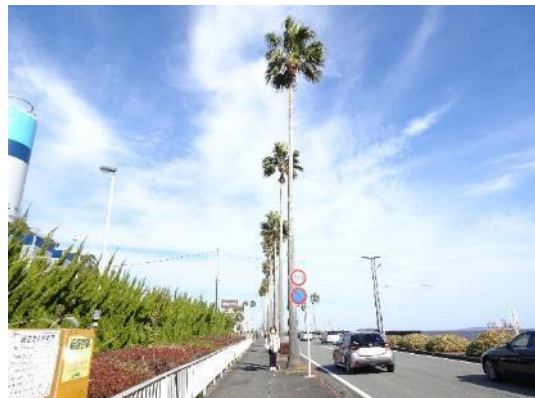
| ヤシ番号 | 山 1 0 7 | | | | | |

| 樹高測定結果（m） | 1 回目 | 2 回目 | 3 回目 | 4 回目 | 平均値 | |
| | 10.8 | 10.5 | 10.6 | 10.7 | 10.65 | |
